# **INTERVENTI URGENTI DI SISTEMAZIONE DEL CANALE ADDUTTORE DESTRA TIRSO NEL TRATTO TOMBATO ALL'INTERNO DELL'ABITATO DI ZERFALIU - II LOTTO**

## **PROGETTO DEFINITIVO**

### **A3 - RELAZIONE INDAGINI E RILIEVI**

Data: 01/2022

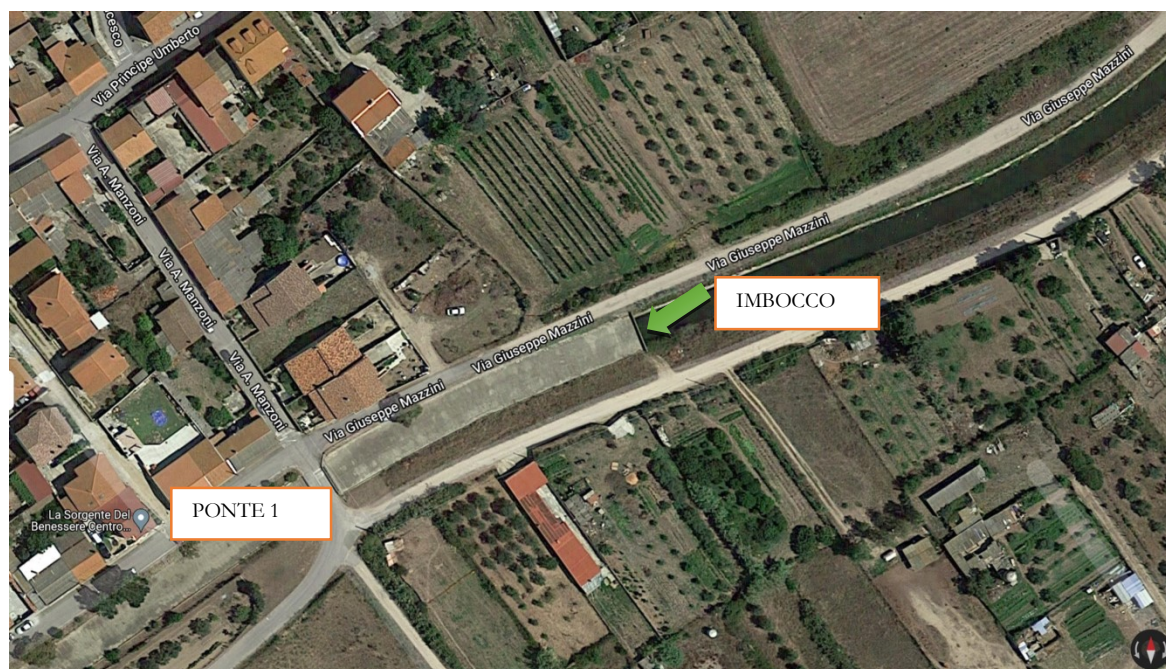
All'imbocco del canale, l'interno si presentava con circa 10 cm di acqua e detriti, la copertura realizzata con travi alveolari con sovrastante massetto in cls e muro di protezione all'inizio della copertura, è presente un'interferenza con tubazione in polietilene.

Figura 1, vista aerea imbocco canale tombato tratto Nord – ponte 1

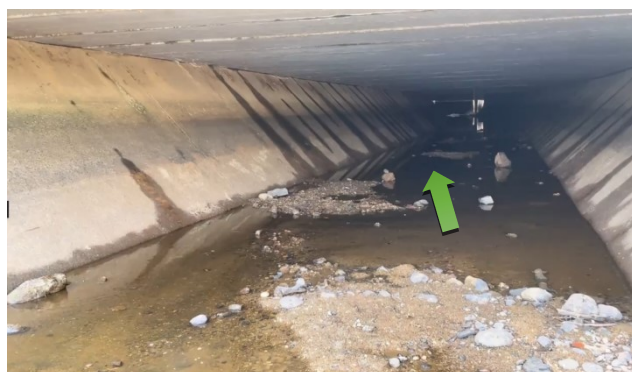
Figura 2, vista parte alta imbocco canale

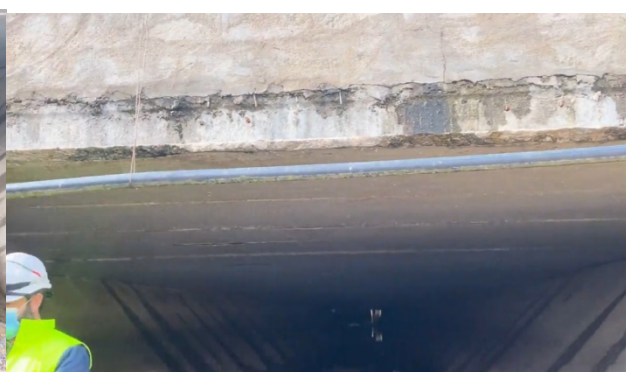
Figura 3, vista parte bassa imbocco canale

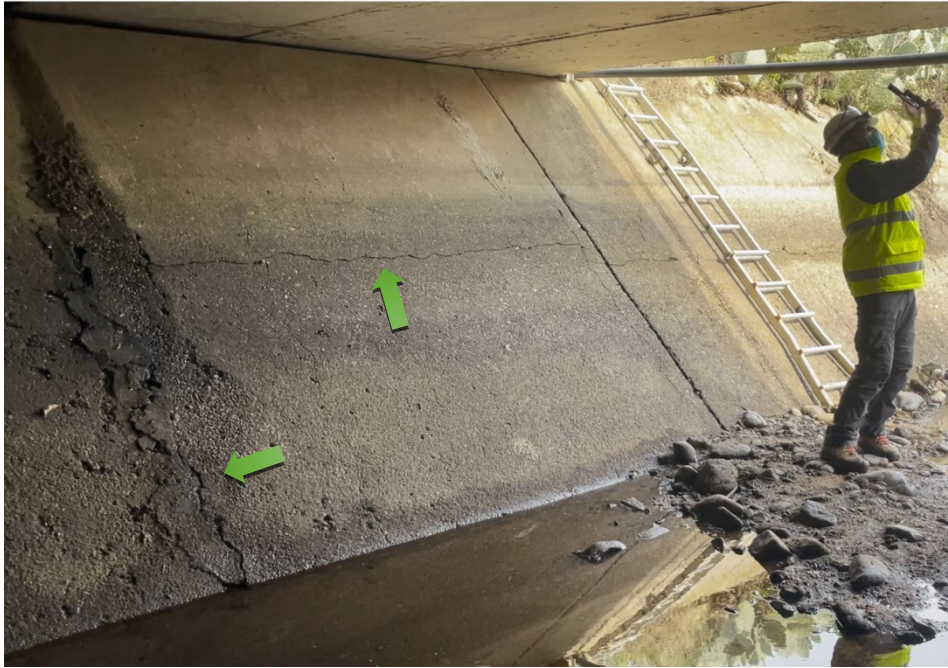
Le sponde del canale si presentano con un cls ammalorato in alcuni tratti con delle fessurazione della parete ad un' altezza di circa 1.50 mt.

**Figura 4, vista cls ammalorato e sponda con fessurazione**

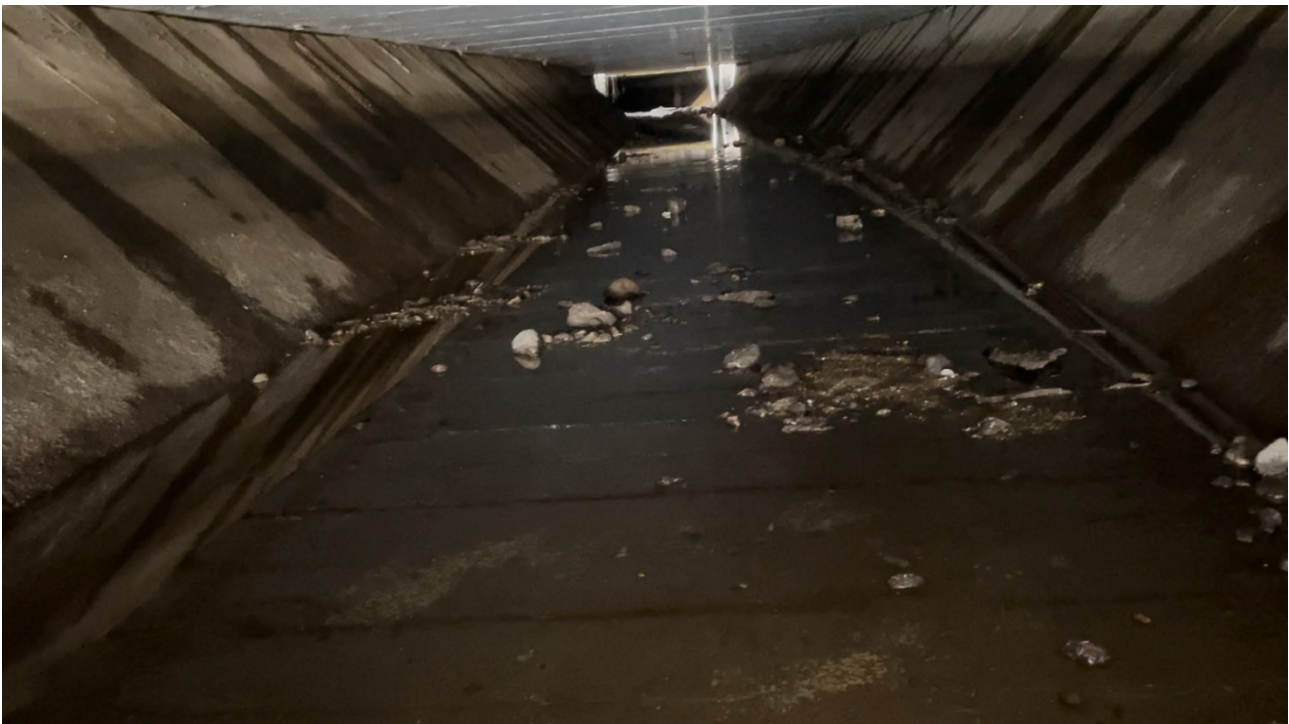
**Figura 5, Vista interna del canale**

Il primo tratto del canale dall'imbocco al 1° ponte con una lunghezza lineare di mt 87, si presenta abbastanza in buone condizioni, oltre qualche fessurazione sulla sponda dx (profilo idraulico) all'imbocco, le travi alveolari non presentano fessurazioni o cedimenti.

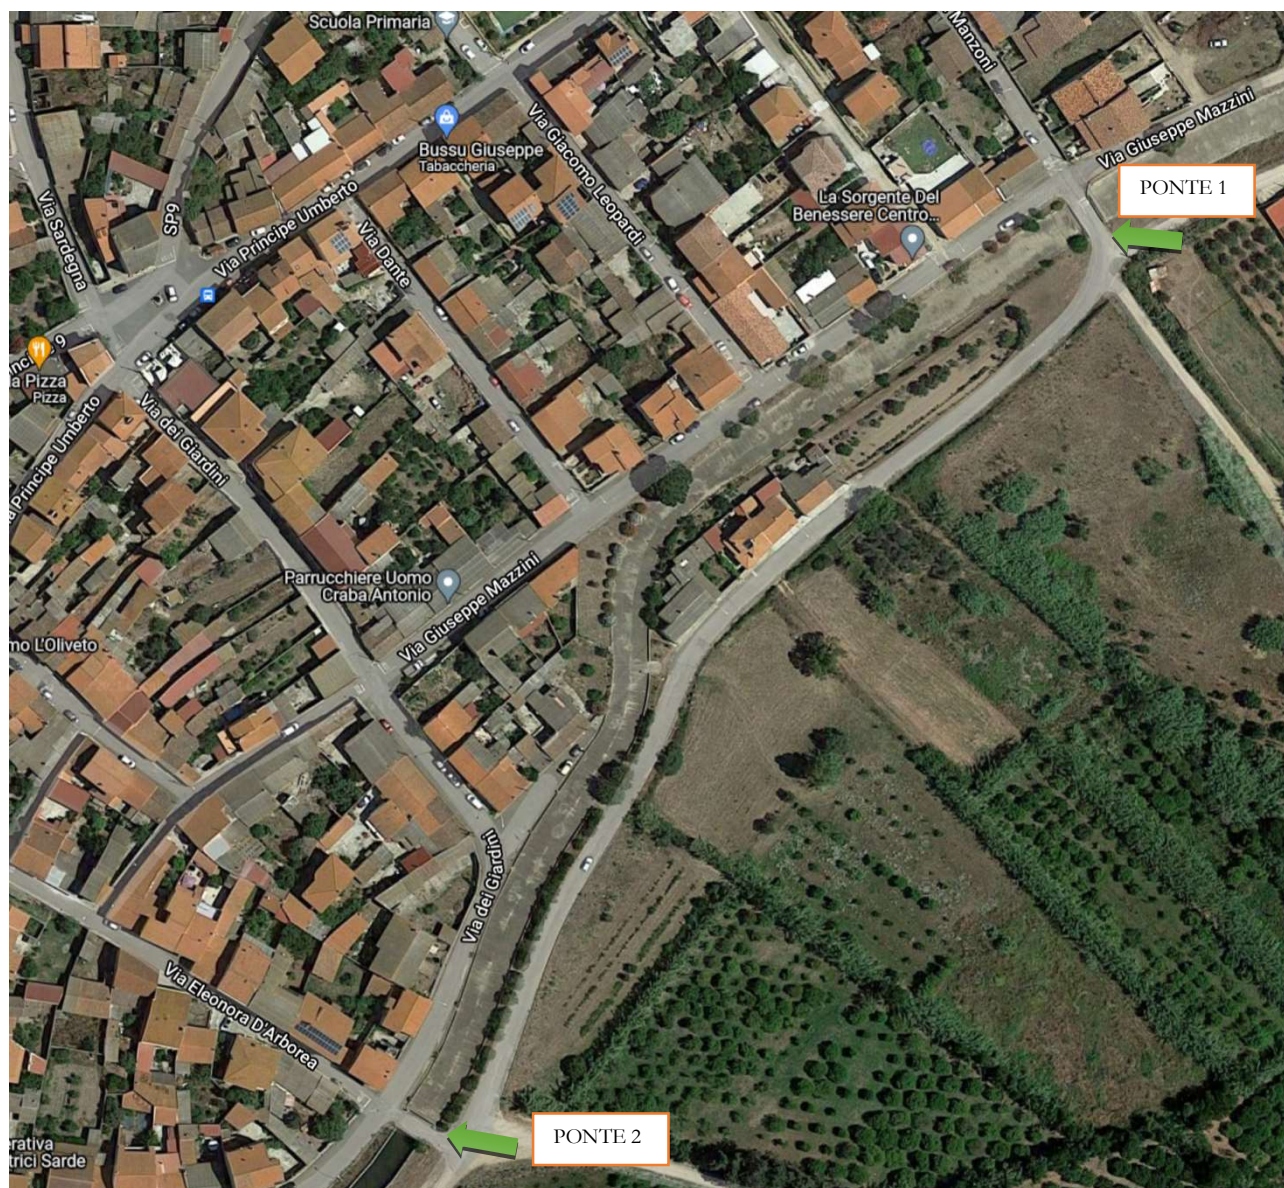
**Figura 6, vista aerea tratto ponte 1 – ponte 2**

Il tratto ha una lunghezza di circa 300 ml, i ponti per attraversamento carrabile del canale sono realizzati con una struttura mista, le spalle sono realizzate con muratura in pietra cementata, l'impalcato è costituito da travi in CA e soletta in CA realizzati in opera.

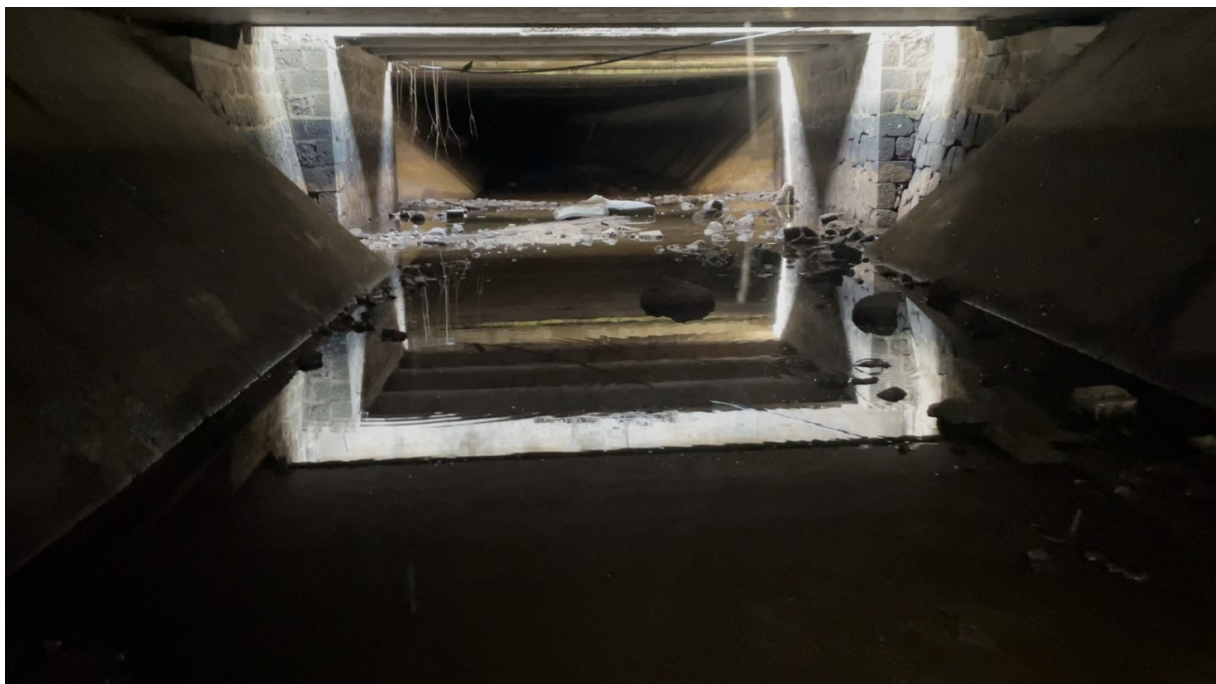
Sul fondo del canale sono presenti, una griglia caduta dalla sua sede posta a piano stradale per protezione, vari detriti e rifiuti. Inoltre è presente un'interferenza data dall'attraversamento di un tubo in polietilene che attraversa in ponte da monte a valle, mentre nella sezione a valle posata sulle spalle del ponte è presente una tubazione in ghisa DN 200

**Figura 7, Vista canale vs ponte 1**

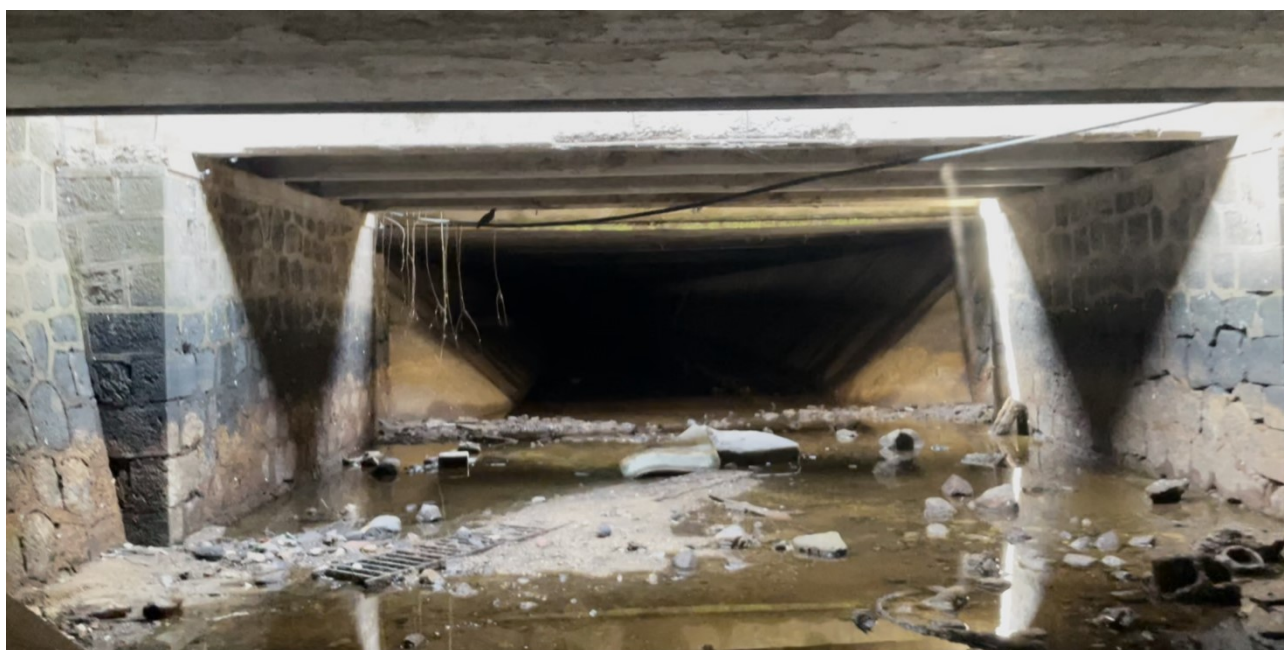
Come si nota dalle foto e dal video, le spalle del muro hanno subito un dilavamento della malta cementizia dato dallo scorrimento dell'acqua, creando fessurazioni fra il pietrame del muro.

L'impalcato presenta segni di distacco del calcestruzzo dato dall'ossidazione del ferro dell'armature.

**Figura 8, vista dettaglio ponte 1**

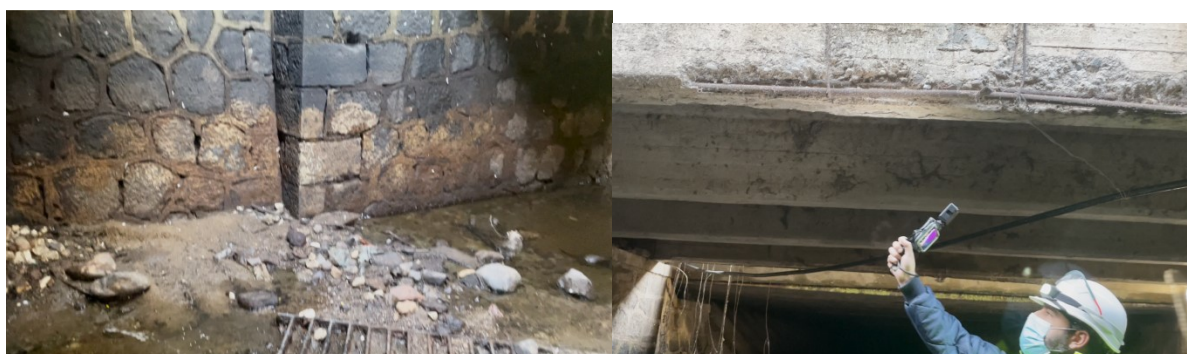
**Figura 9, dettaglio muro in pietrame e CA ammalorato**

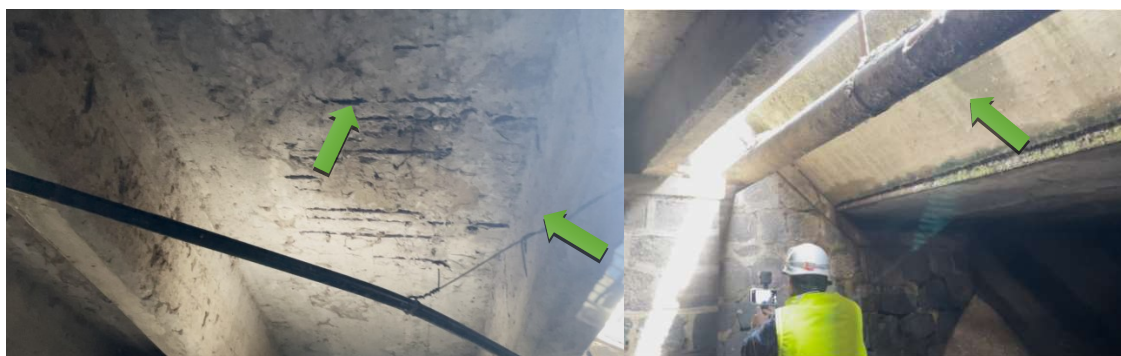
**Figura 10, dettaglio attraversamento tubo polietilene, vista ferro CA e attraversamento tubazione in ghisa**

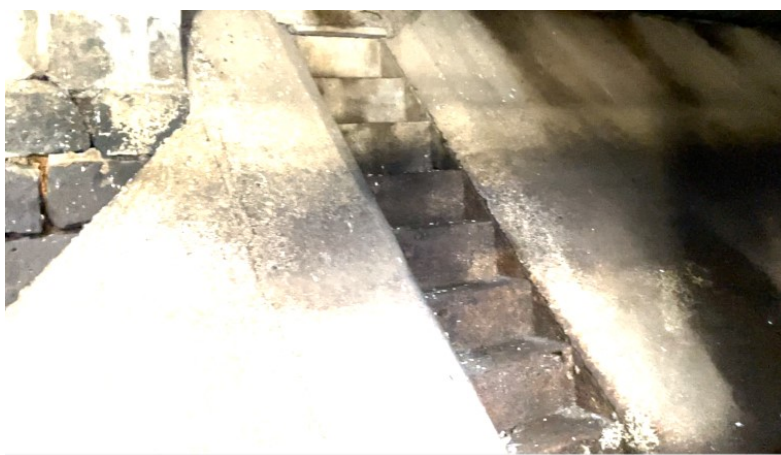
Subito dopo il ponte nella sponda sx è presente una vecchia scala di accesso realizzata in opera sul paramento di sponda del canale.

**Figura 11, scala di accesso al Canale**

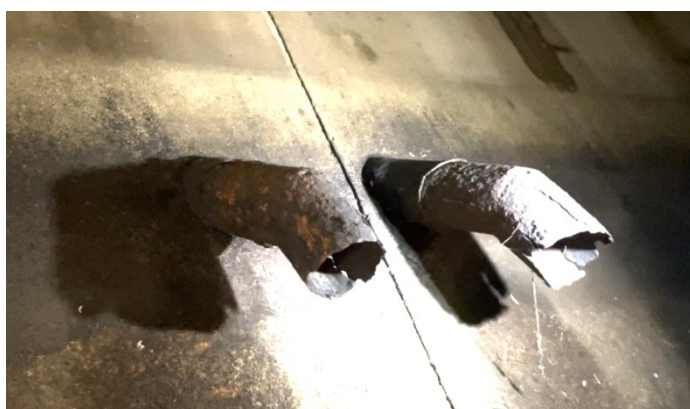
Succesivamente alle scale sono presenti due vecchi tubi in ghisa, presumibilmente di qualche vecchio scarico dato lo stato di degrado sembrerebbero ormai in dismessi.

**Figura 12, dettaglio tubi in ghisa**

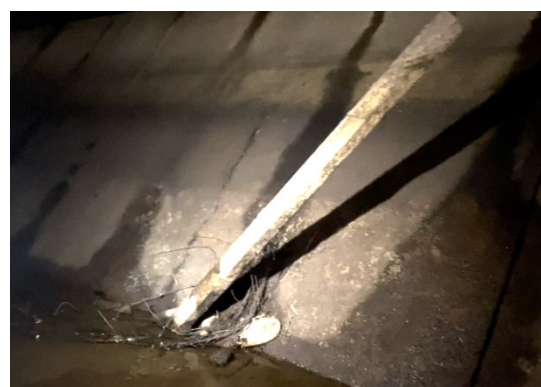
**Figura 13, dettaglio giunto**

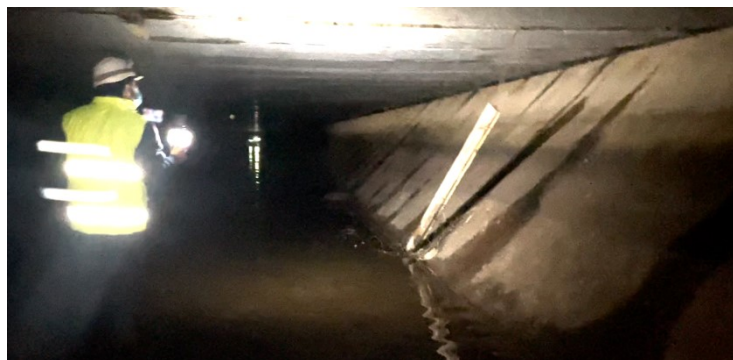
**Figura 14, vista distacco giunto**

Lungo il tratto nei punti di curvatura del canale sono presenti dei distacamenti dei giunti creati in opera fra le travi per colmare gli spazi dati dal raggio di curvatura.

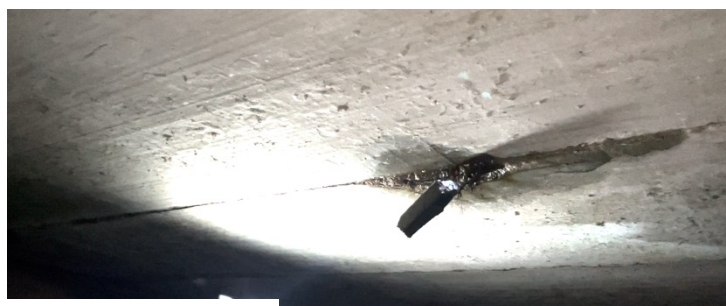
Lungo tutto il tratto sono stati eseguiti dei fori per far defluire l'accumulo di acqua presente nella pavimentazione soprastante le travi di copertura

**Figura 16, foro di scolo**

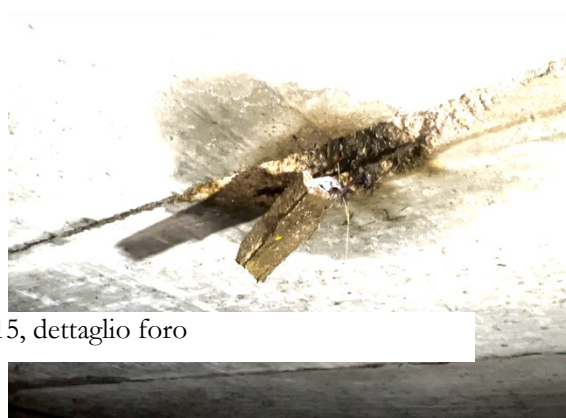
**Figura 15, dettaglio foro**

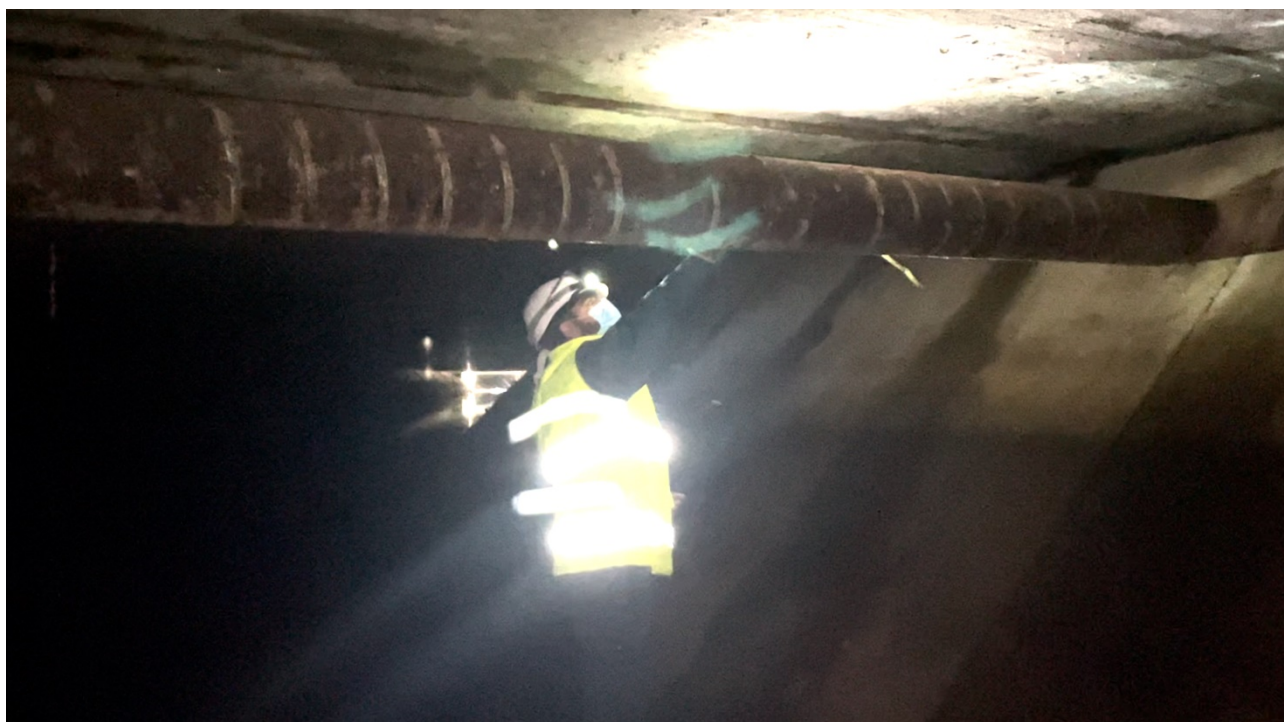
In seguito a circa 130 ml dal ponte 1 è presente un'attraversamento di un tubo in ghisa DN300 posto ad una altezza di 1.7 mt data dal fondo canale alla generatrice inferiore della condotta.

**Figura 17, vista attraversamento tubo in ghisa**

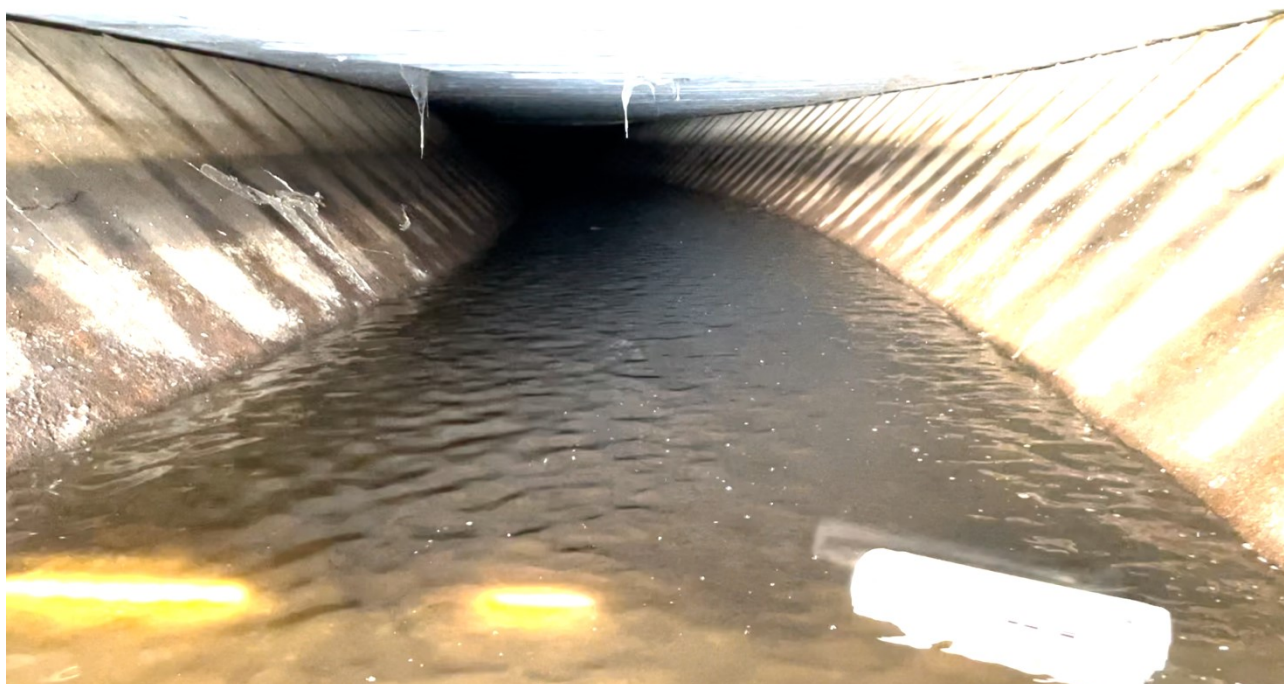
**Figura 18, vista canale da ponte2 verso monte**

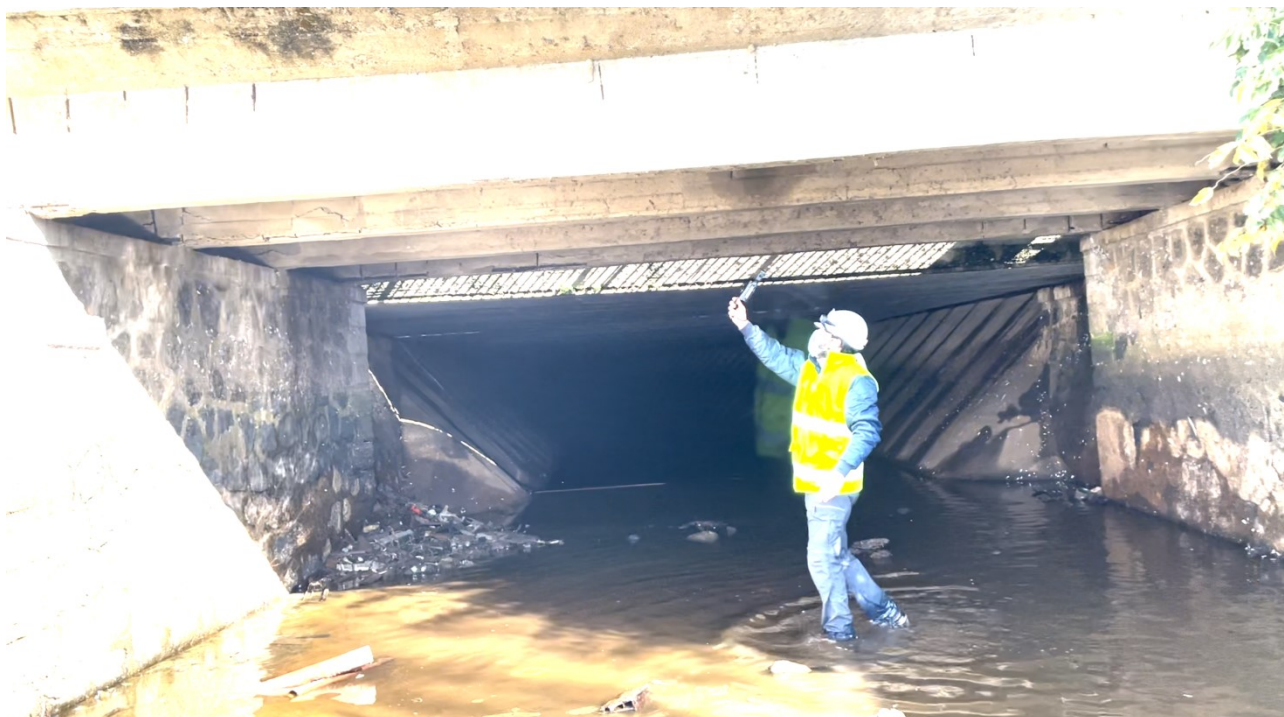
Il ponte 2 si presenta con le stesse caratteristiche costruttive del precedente, poco prima del ponte è presente una scala di accesso realizzata in opera sul paramento di sponda del canale, le spalle realizzate con muro in pietra, anche qui presentano lesioni e dilavamenti di malta come nel ponte1 con possibili perdite e infiltrazioni, sono presenti rifiuti e detriti accumulati dalla corrente dell'acqua. Il livello dell'acqua è all'incirca 20 cm.

Figura 19, vista parte a monte del ponte 2

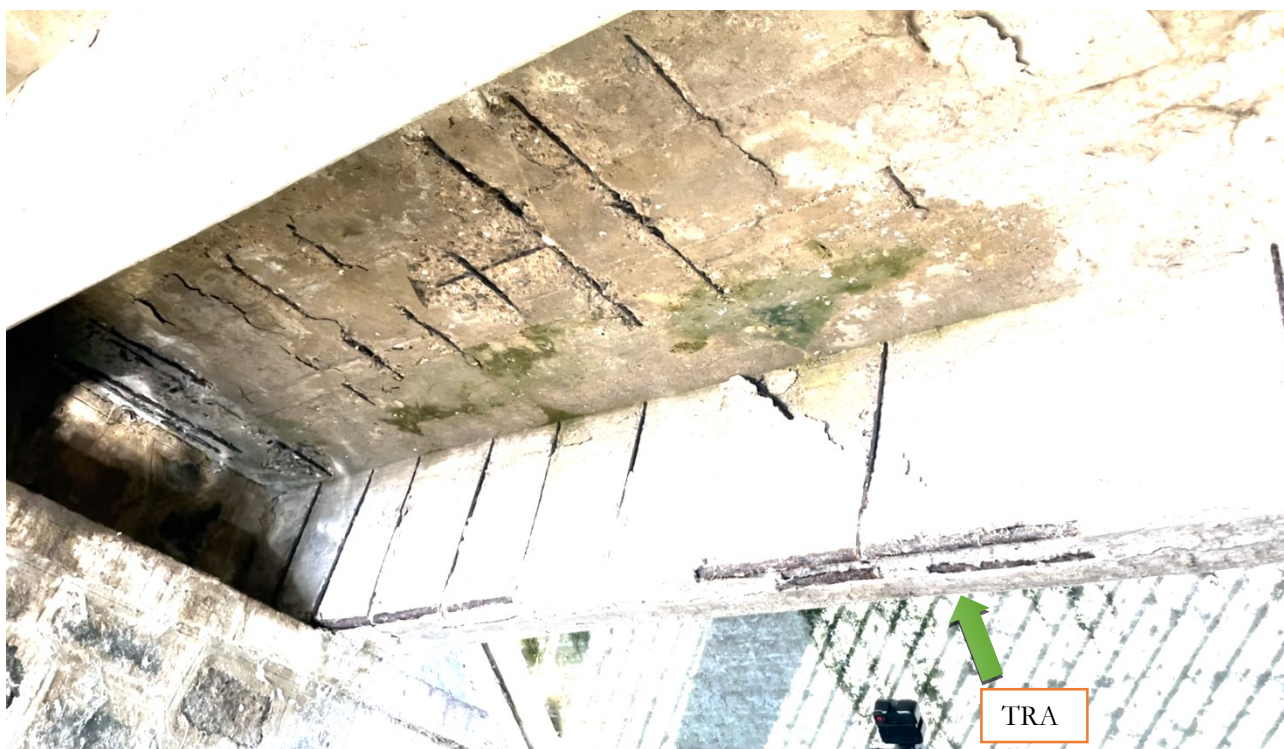
La struttura in CA armato del impalcato del ponte rispetto alla precedente presenta molti più distacchi e ossidazione del ferro di armatura.

Figura 20, vista CA ammalorato intradosso e trave

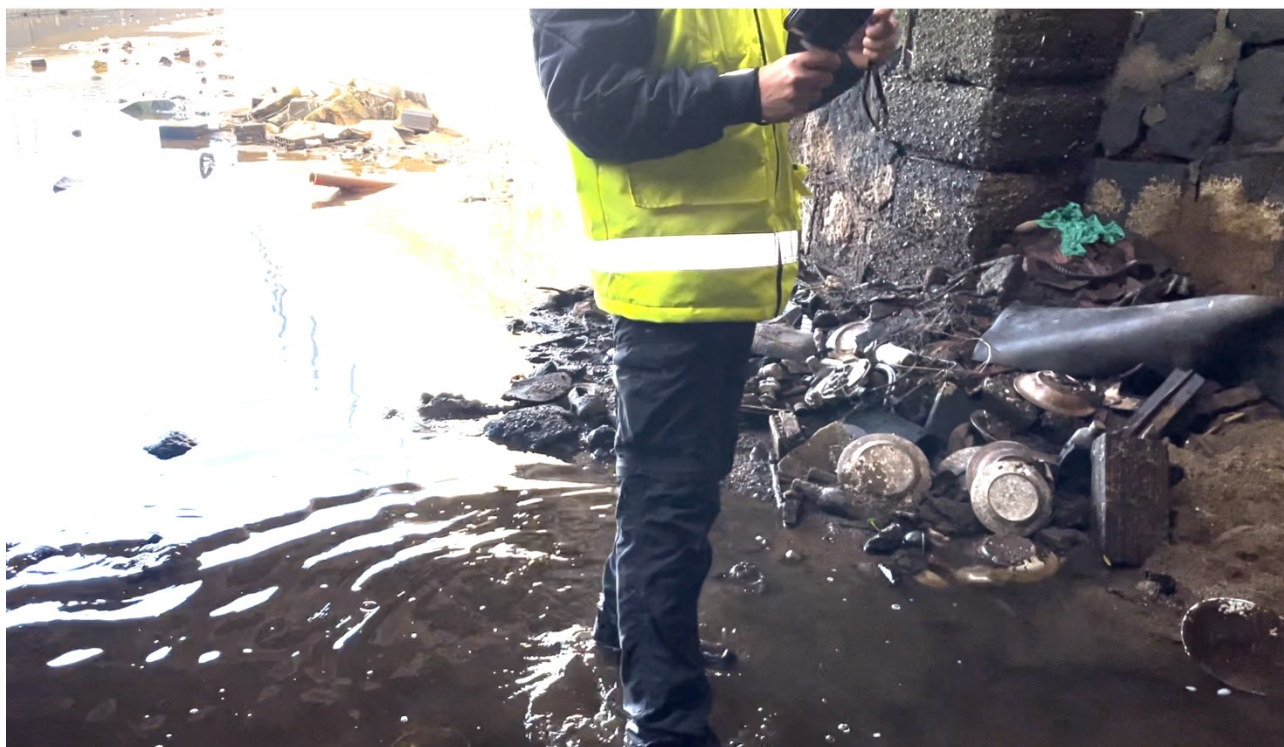
Figura 21, VISTA RIFIUTI

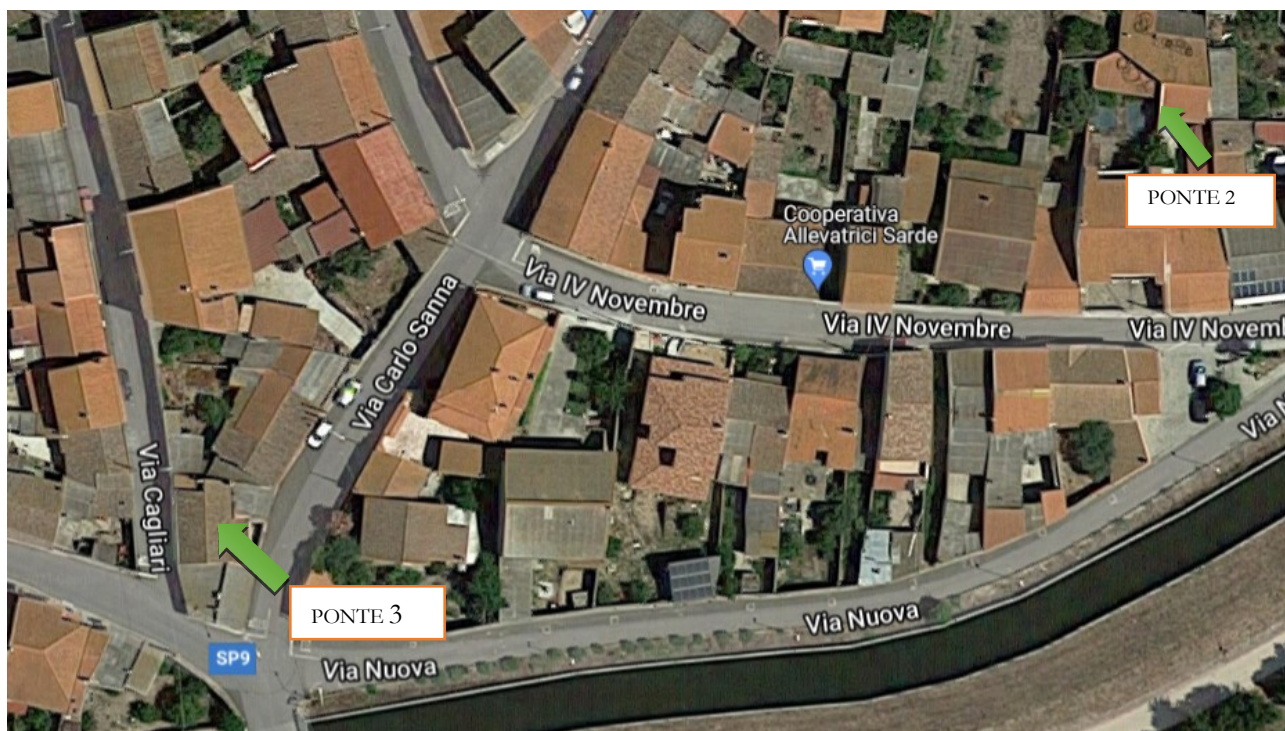
Figura 22, tratto non oggetto di intervento

In tratto di canale scoperto si presenta in ottime condizioni conservative, lungo il tratto sono presenti le valvole di sottoppressione, sono presenti ma in lieve quantità dei rifiuti.

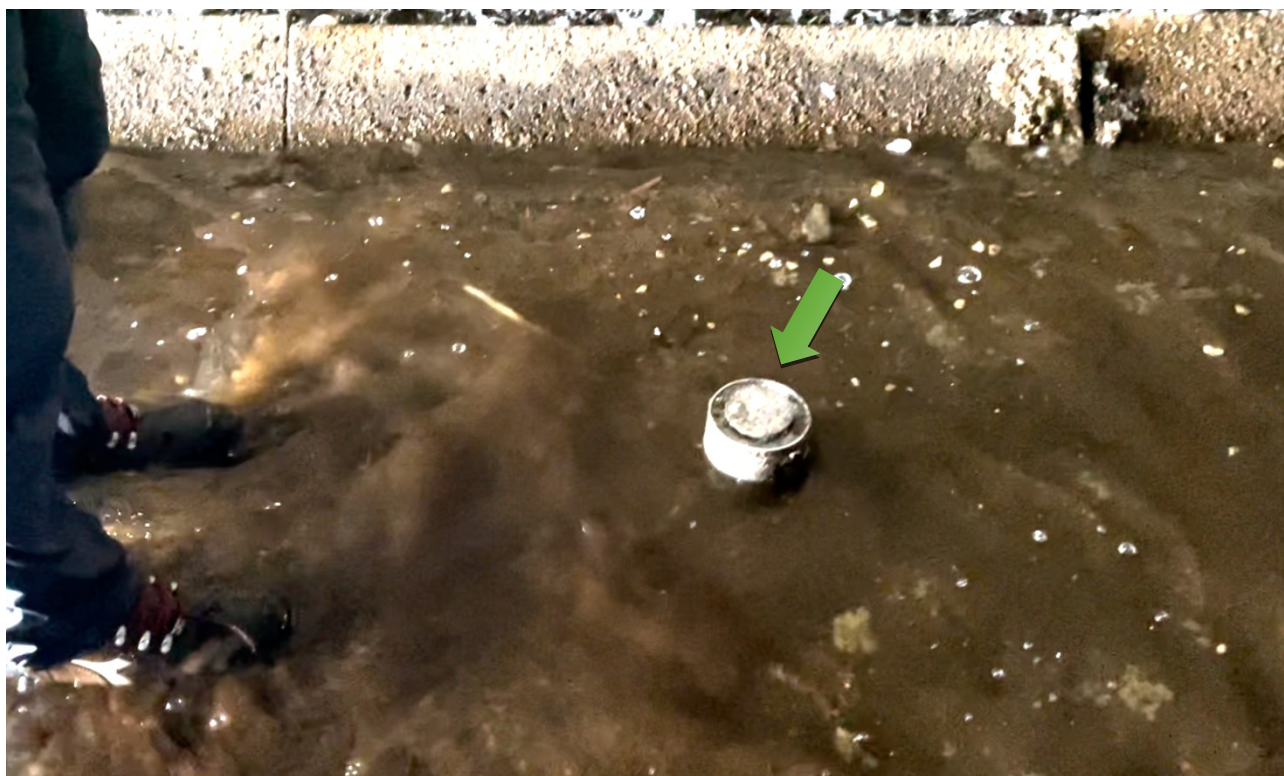
Figura 23, dettaglio valvola sottopressione

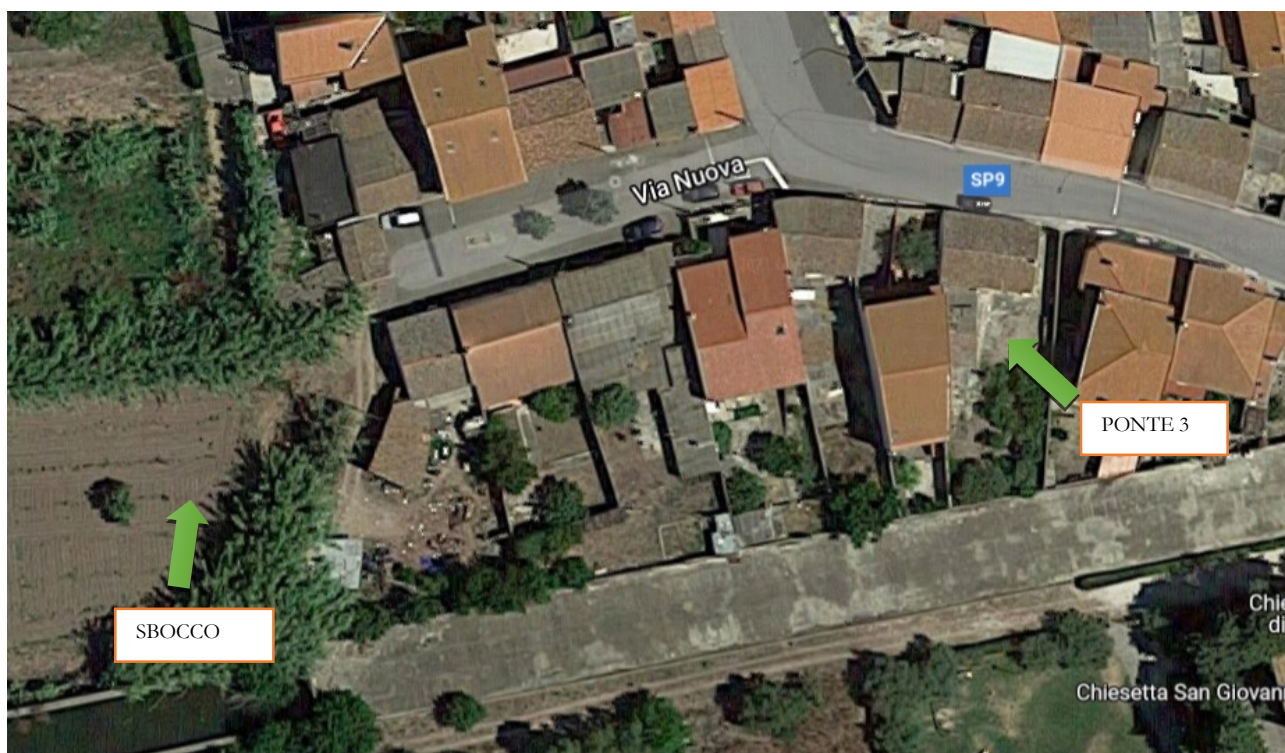
Figura 24, vista aerea tratta ponte 3 - sbocco

Quest'ultimi tratto avente una lunghezza complessiva di 138 ml (ponte compreso), si presenta in buone condizioni, il canale a partire al ponte è stato rivestito con un telo in pvc o simile, sono presenti valvole di sottopressione nella parte a sx del canale.

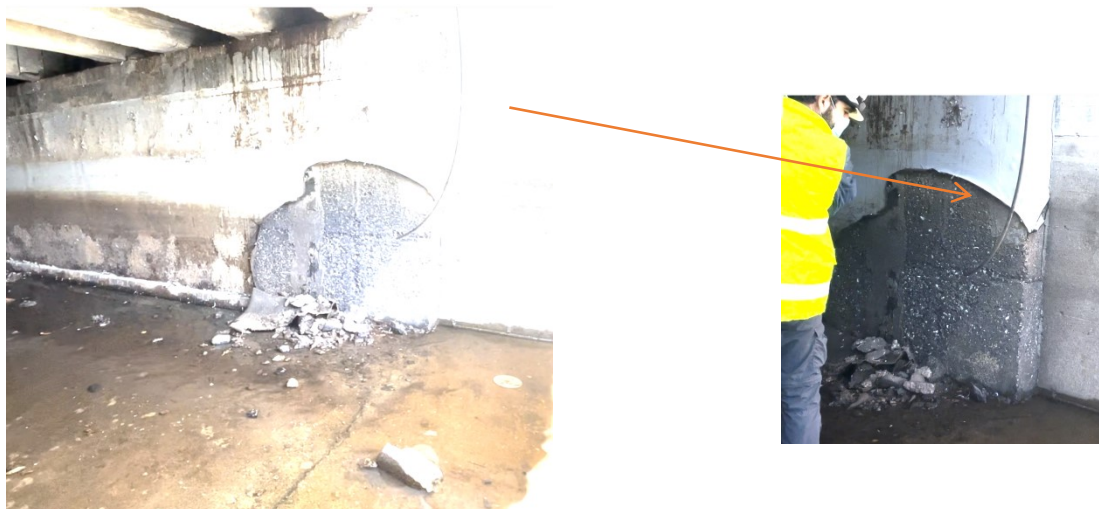
**Figura 25, vista a monte ponte 3, vista lesioni telo e interferenza**

È presente uno scarico fognario e un attraversamento di un corrugato porta cavi elettrico.

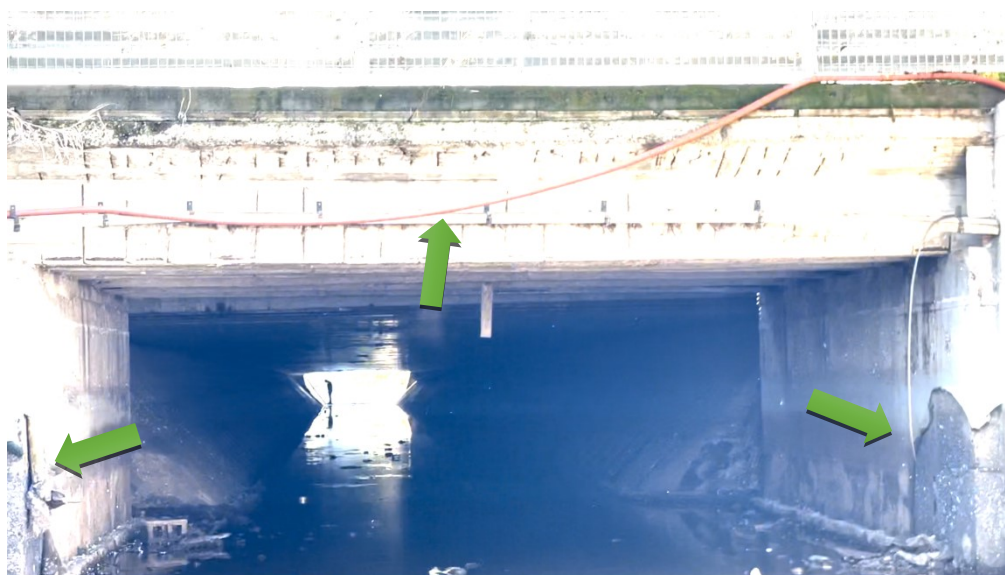
Il Ponte, anch'esso, rispetto ai precedenti ha un migliore grado di conservazione, le spalle sono state rivestite con telo in pvc o simile, presentano delle lesioni negli spigoli dei muri, anche se in modo più lieve sono presenti dei distaccamenti di cls nell'impalcato in CA.

**Figura 26, lesioni telo pvc spalla dx ponte 3**

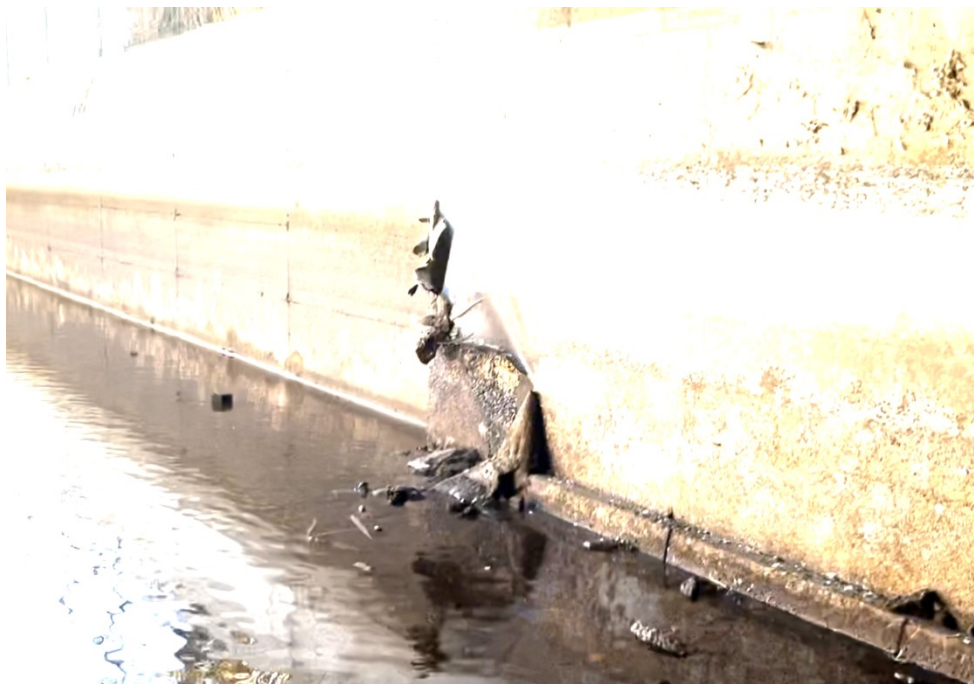
**Figura 27, lesioni telo pvc spalla sx ponte 3**

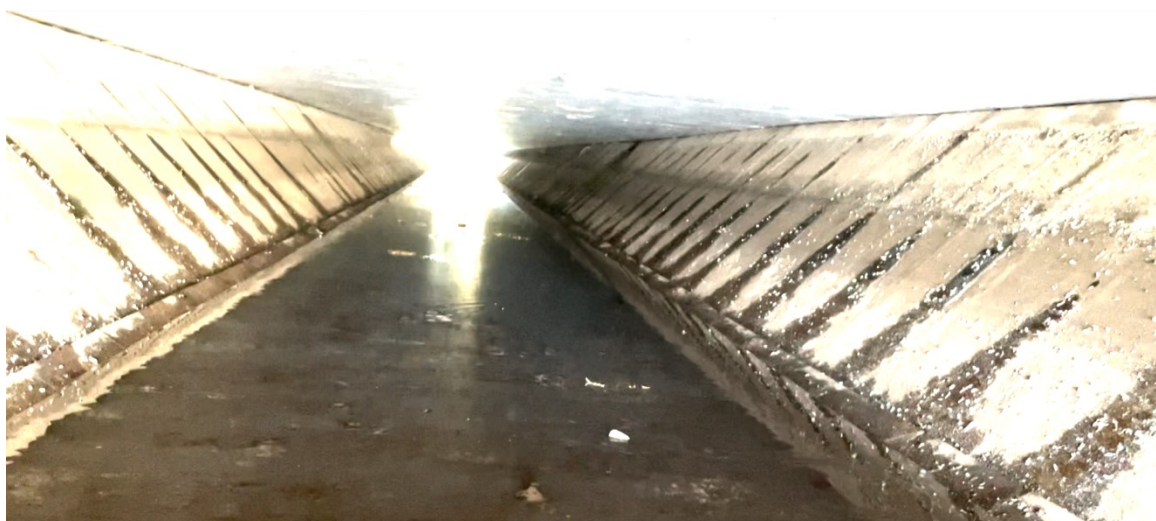
**Figura 28, vista tratto canale tombato verso valle**

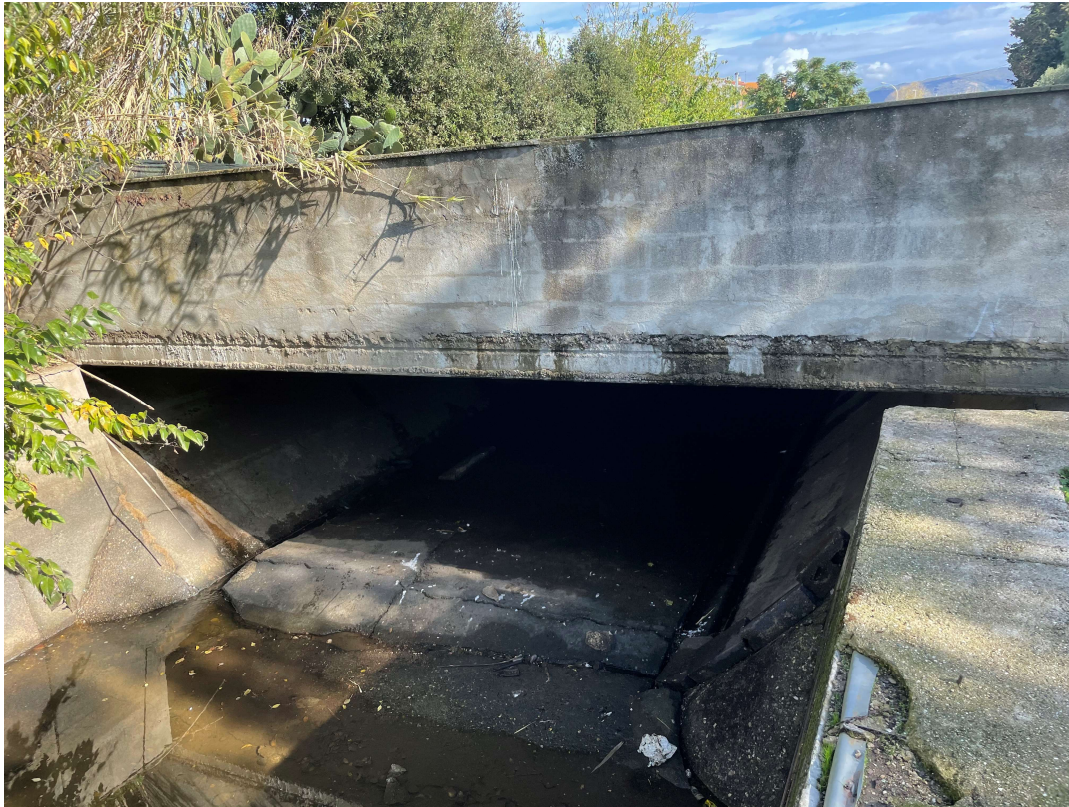
Infine, nello sbocco, il fondo ha avuto un innalzamento di circa 30 cm, questo impedisce il deflusso dell'acqua nel canale.

**Figura 29, sbocco canale tombato vista deformazione fondo canale**

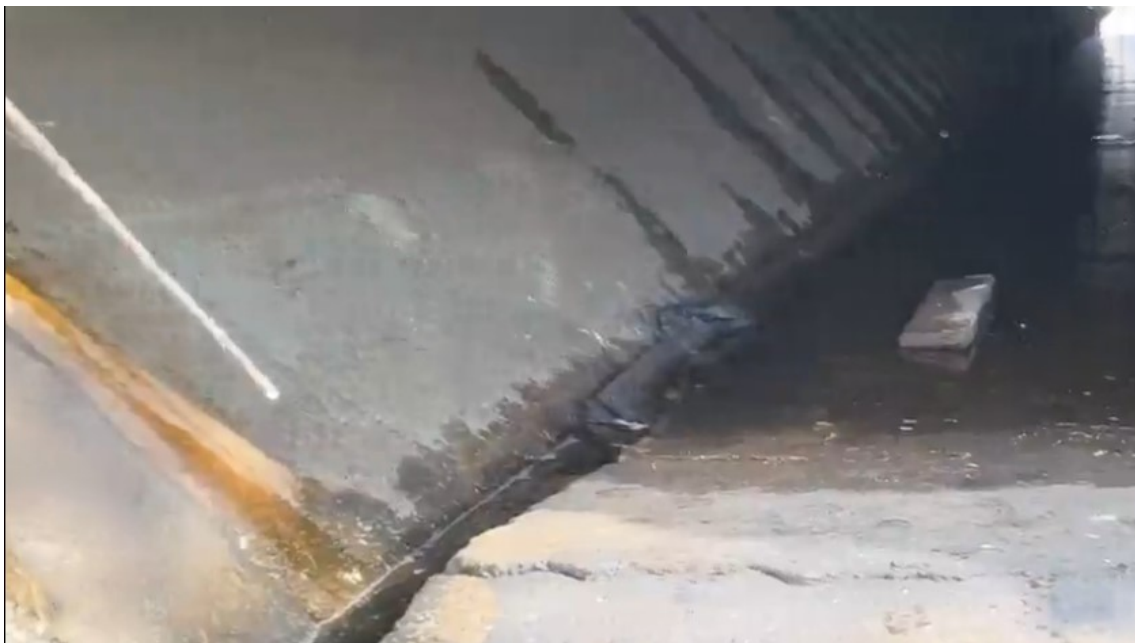
**Figura 30, dettaglio deformazione fondo canale - sbocco canale coperto**
