REALIZZAZIONE DI UN INTERVENTO DI RIMODELLAZIONE E  
STABILIZZAZIONE DELL'ALVEO E DELLE SPONDE DEL RIO MOGORO NEL  
TRATTO COMPRESO TRA L'ATTRAVERSAMENTO DELLA S.P. 47 E LA  
CONFLUENZA CON IL CANALE ACQUE ALTE

## PROGETTO ESECUTIVO

### RELAZIONE BIOLOGICO NATURALISTA

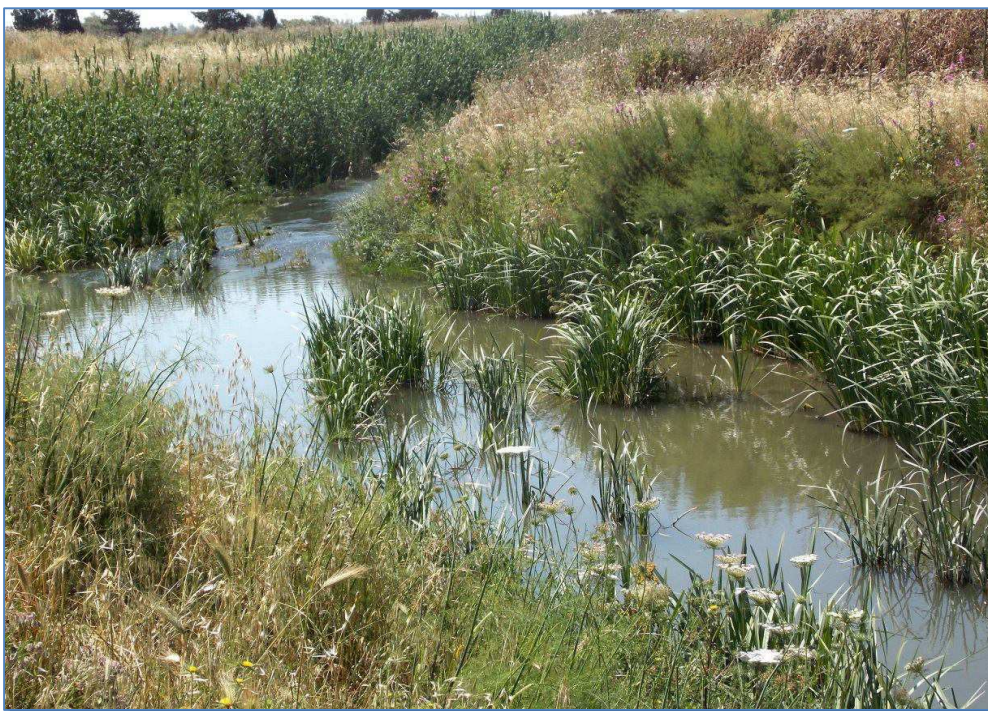
**Figura 5** - Alveo e sponde del Rio Mogoro

Nel contesto di sponda del tratto del Rio Mogoro in esame si riconoscono comunità di specie annuali anche in questo caso alternate a formazioni a *Phragmites australis*, *Arundo donax* e ad altri popolamenti igro-nitrofilo, nei quali risultano dominanti organismi delle specie *Onopordum illiricum*, *Chenopodium album*, *Xanthium italicum* (Fig. 7).

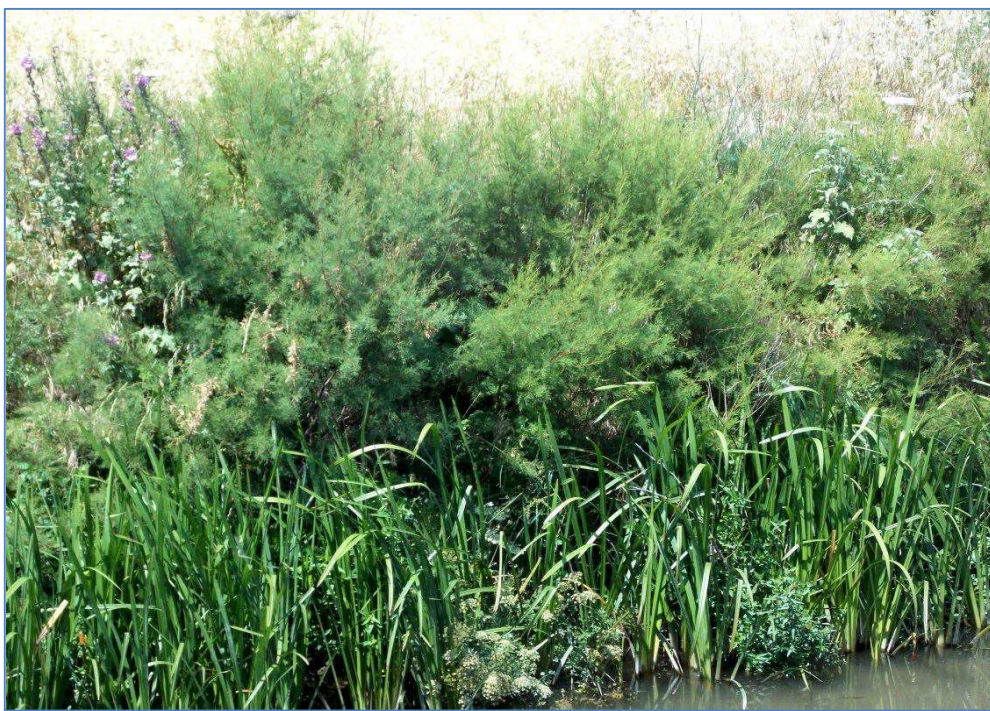
**Figura 6** - Formazioni arbustive delle sponde

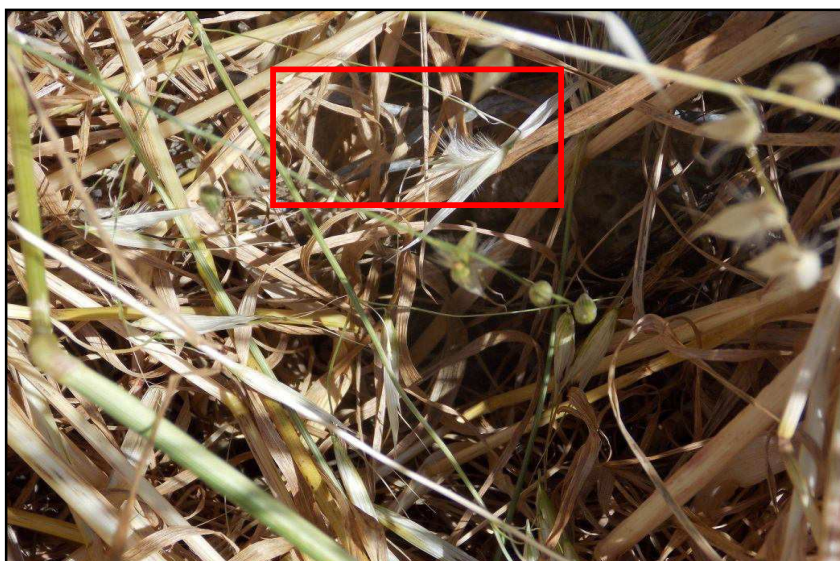
**Figura 23** – *Particolare gabbioni metallici messi in opera negli anni '90.*

Per quanto concerne la fase post-realizzazione, l'impatto di maggiore significatività riguarda la presenza dei massi in pietra che verranno posizionati al piede della mantellata e dei gabbioni metallici nella zona ripariale.

Si ritiene che la presenza di tali elementi non rappresenti in alcun modo impedimento al riformarsi della copertura vegetale; a dimostrazione di quanto affermato, un sopralluogo effettuato nel tratto immediatamente a valle di quello attualmente interessato dagli interventi in argomento, nel quale negli anni '90 sono stati effettuati, dall'ex Consorzio di Bonifica di Terralba e Arborea, interventi di posa di gabbioni metallici e risagomatura delle sponde del tutto simili a quelli attualmente programmati, ha messo in evidenza la completa ricostituzione della copertura vegetale naturale. L'immagine sottostante (Fig. 23) mostra come le strutture delle gabbionate metalliche siano state facilmente colonizzate dalle specie vegetali tipiche dell'area, rendendone difficilmente individuabile la presenza.
