PROSECUZIONE DEGLI INTERVENTI PROGRAMMATI NELL'ANNUALITÀ 2012 DI  
RIMODELLAZIONE E STABILIZZAZIONE DELL'ALVEO E DELLE SPONDE DEL RIO  
MOGORO MEDIANTE GABBIONATE METALLICHE O ALTRI IDONEI SISTEMI DI  
INGEGNERIA NATURALISTICA, NEL TRATTO COMPRESO TRA L'ATTRAVERSAMENTO  
DELLA S.P. 47 E LA CONFLUENZA CON IL CANALE ACQUE ALTE.

## PROGETTO ESECUTIVO

### RELAZIONE BIOLOGICO NATURALISTICA

***Allegato 1.2 Biologico Naturalistica***

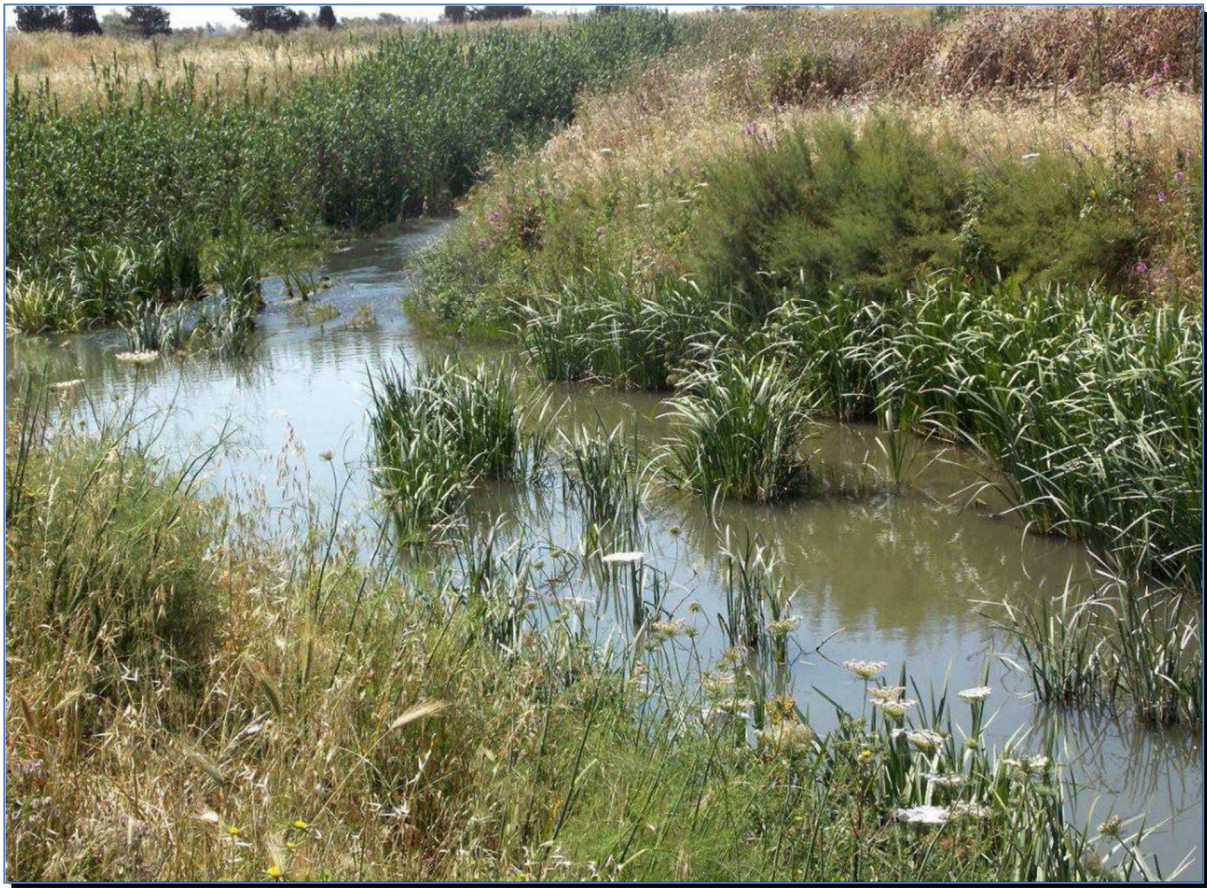
**Figura 5 - Alveo e sponde del Rio Mogoro**

Nel contesto di sponda del tratto del Rio Mogoro in esame si riconoscono comunità di specie annuali anche in questo caso alternate a formazioni a *Phragmites australis*, *Arundo donax* e ad altri popolamenti igro-nitrofili, nei quali risultano *dominanti organismi delle specie Onopordum illiricum, Chenopodium album, Xanthium italicum* (Fig. 7).

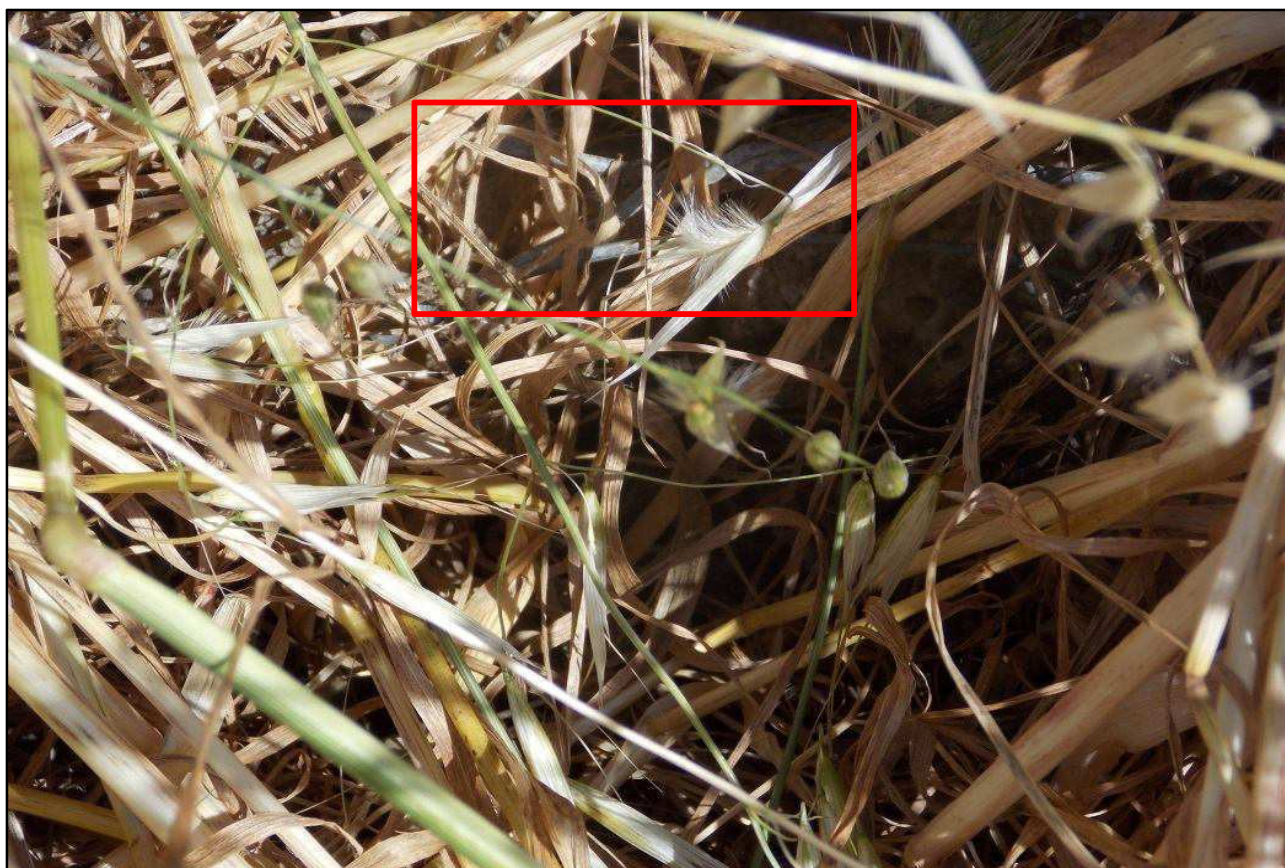
**Figura 23** – Particolare gabbioni metallici messi in opera negli anni '90.

Per quanto concerne la fase post-realizzazione, l'impatto di maggiore significatività riguarda la presenza dei massi in pietra che verranno posizionati al piede della mantellata e dei gabbioni metallici nella zona ripariale.

Si ritiene che la presenza di tali elementi non rappresenti in alcun modo impedimento al riformarsi della copertura vegetale; a dimostrazione di quanto affermato, un sopralluogo effettuato nel tratto immediatamente a valle di quello attualmente interessato dagli interventi in argomento, nel quale negli anni '90 sono stati effettuati, dall'ex Consorzio di Bonifica di Terralba e Arborea, interventi di posa di gabbioni metallici e risagomatura delle sponde del tutto simili a quelli attualmente programmati, ha messo in evidenza la completa ricostituzione della copertura vegetale naturale. L'immagine sottostante (Fig. 23) mostra come le strutture delle gabbionate metalliche siano state facilmente colonizzate dalle specie vegetali tipiche dell'area, rendendone difficilmente individuabile la presenza.
