**PIANO REGIONALE DELLE INFRASTRUTTURE**  
**"Eliminazione interferenze delle infrastrutture irrigue**  
**consortili con gli argini del fiume Tirso."**

### **RELAZIONE ARCHEOLOGICA**

**ELABORATO PRELIMINARE SULLA VALUTAZIONE DI**  
**RISCHIO ARCHEOLOGICO (VIARCH)**

**“ELIMINAZIONE INTERFERENZE DELLE INFRASTRUTTURE  
IRRIGUE CONSORTILI CON GLI ARGINI DEL FIUME TIRSO”  
CUP G14H15001150002 – C.A.T. P0516**

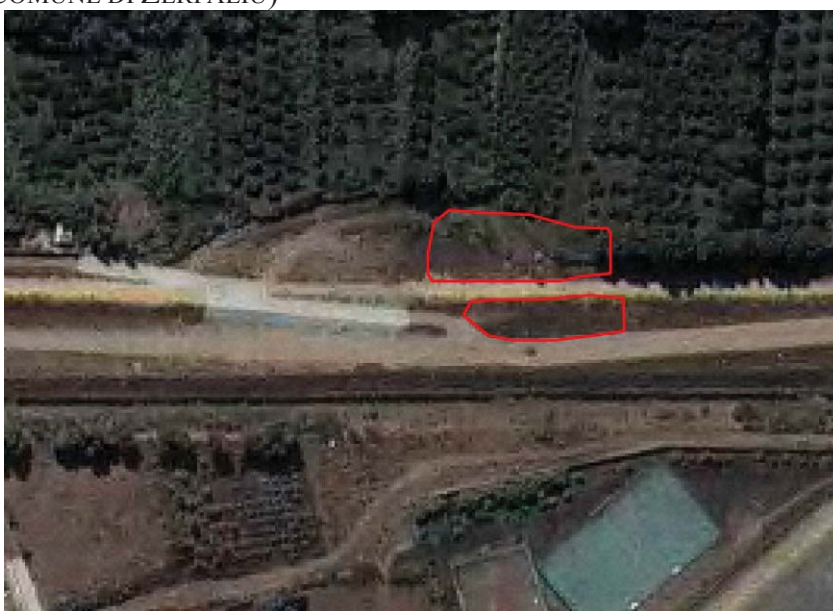
BARRAMU (COMUNE DI ZERFALIÙ)

La ricerca diretta sul campo è stata condotta nelle aeree evidenziate in rosso nella carta relativa a tale località (si veda ricognizioni). La visibilità del contesto di indagine è scarsa, essendo un terreno non lavorato coperto da vegetazione spontanea, con presenza di massi di grandi dimensioni, di ciottoli e materiale ceramico contemporaneo.

Le aree delimitate in rosso rappresentano i contesti indagati. I cerchi gialli indicano i punti in cui è stato ritrovato il materiale ceramico di epoca storica.

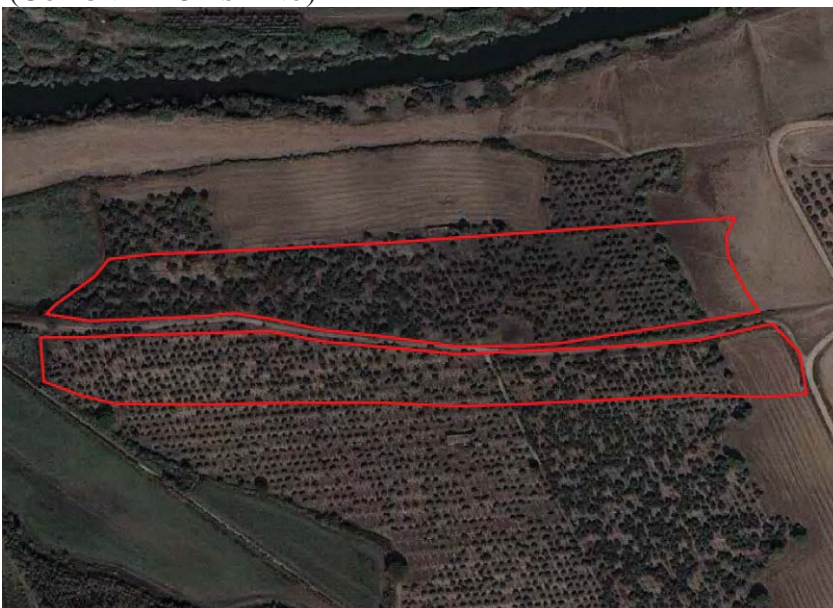
BAU AMPEBI (COMUNE DI ORISTANO)

La ricerca diretta sul campo è stata condotta nelle aeree evidenziate in rosso nella carta relativa a tale località (si veda ricognizioni). La visibilità del contesto di indagine è scarsa e in alcuni punti nulla, essendo un terreno non lavorato coperto da vegetazione, con presenza di pascolo. Nell'area indagata sono stati rinvenuti un frammento di ceramica di età contemporanea e tre frammenti di ossidiana.
