## **CONSORZIO DI BONIFICA DELL'ORISTANESE**

## **PROGETTO ESECUTIVO**

**PIANO REGIONALE DELLE INFRASTRUTTURE**  
**"Eliminazione interferenze delle infrastrutture irrigue**  
**consortili con gli argini del fiume Tirso."**

### **RELAZIONE PAESAGGISTICA**

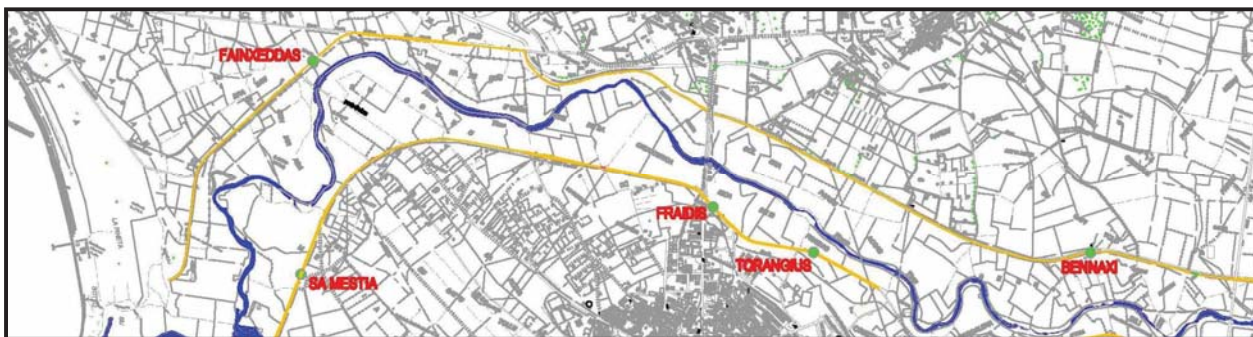
Figura 1 – Stralcio della Cartografia Tecnica Regionale scala 1:10.000 - in verde sono evidenziate le aree di intervento

Come strumento cartografico principale è stata adottata la Carta Tecnica Regionale in scala 1:10.000, sezioni 528(070\_110\_120) e 529(010\_050). Gli attraversamenti sono stati infine individuati nei fogli n° 528 (B4-I\_B4-II\_B4-III\_B4-IV), foglio n° 528 (C3-I\_C3-IV), foglio n° 528 (B3-I\_B3-II) e foglio n° 529 (B1-III\_B1-IV) della cartografia I.G.M. (scala 1:5000).

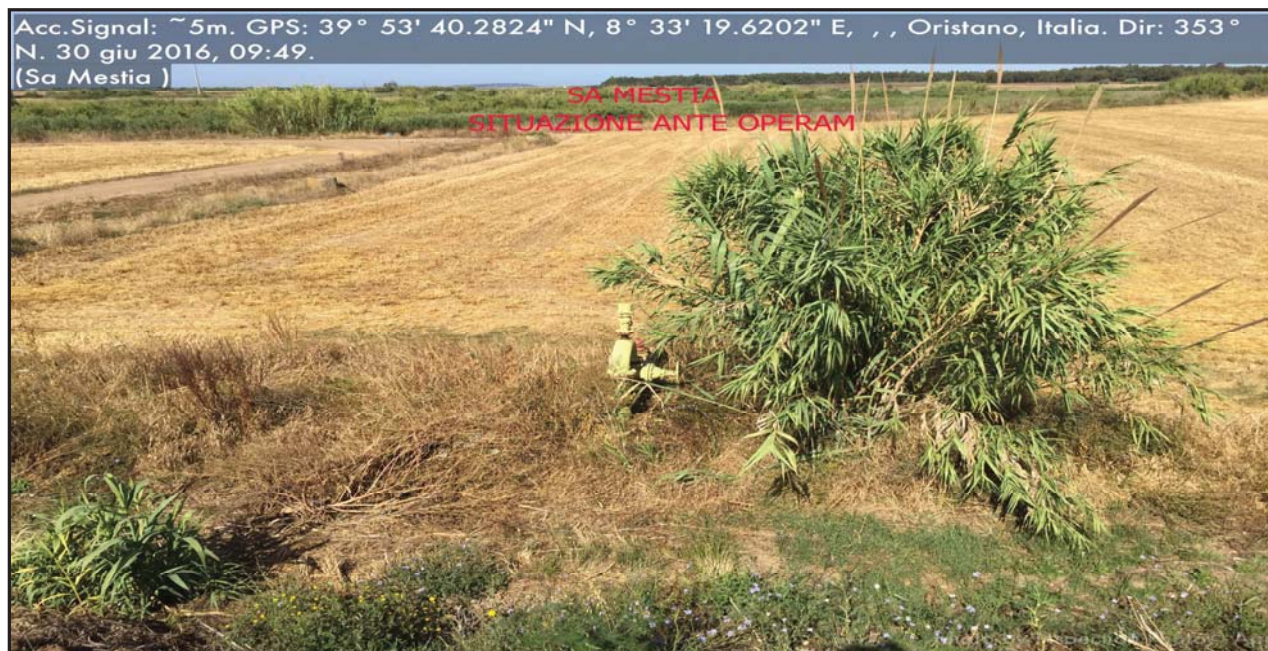
Fig. 7 –Attraversamento condotta argine n.1, ante operam, in località “Sa Mestia”.

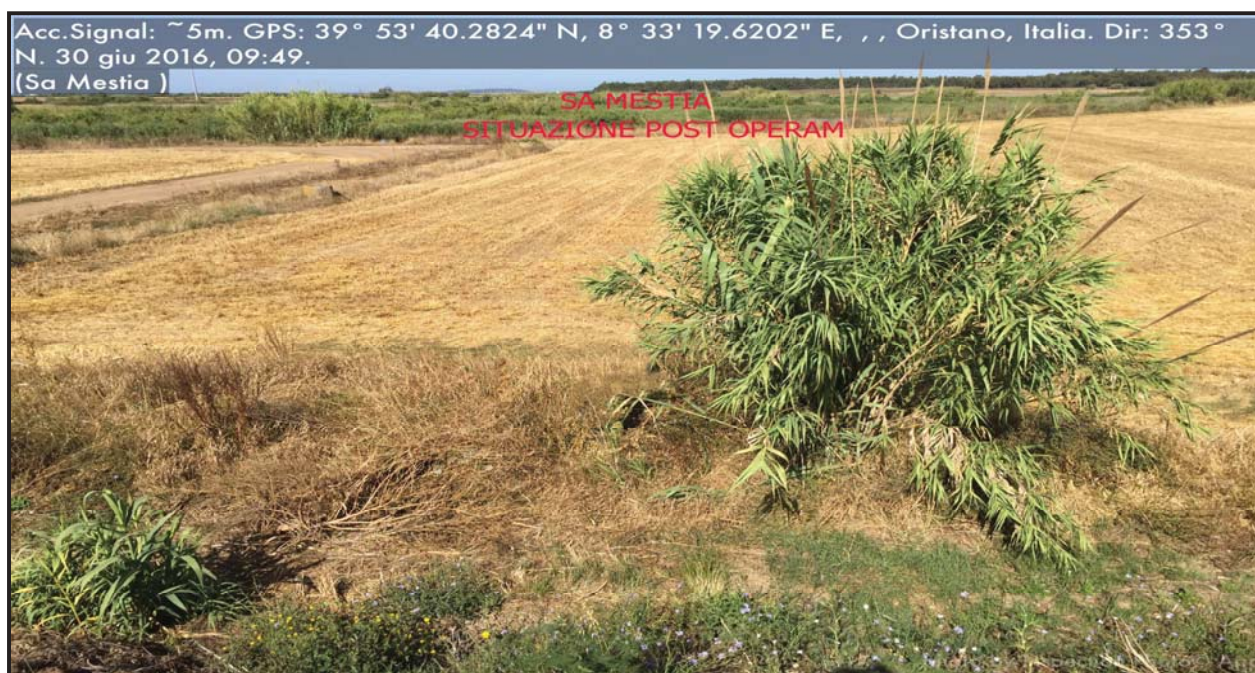
Fig.8 –Attraversamento argine condotta n.1 post operam, in località “Sa Mestia”.

I nuovi attraversamenti con la modalità di infissione a perforazione orizzontale verranno realizzati mediante posa di un tubo camicia in acciaio L355 all'interno del quale verrà inserita la condotta sempre in acciaio per il collegamento con la condotta comiziale. Questo metodo consente di posare la condotta al di sotto del rilevato arginale nel terreno indisturbato.

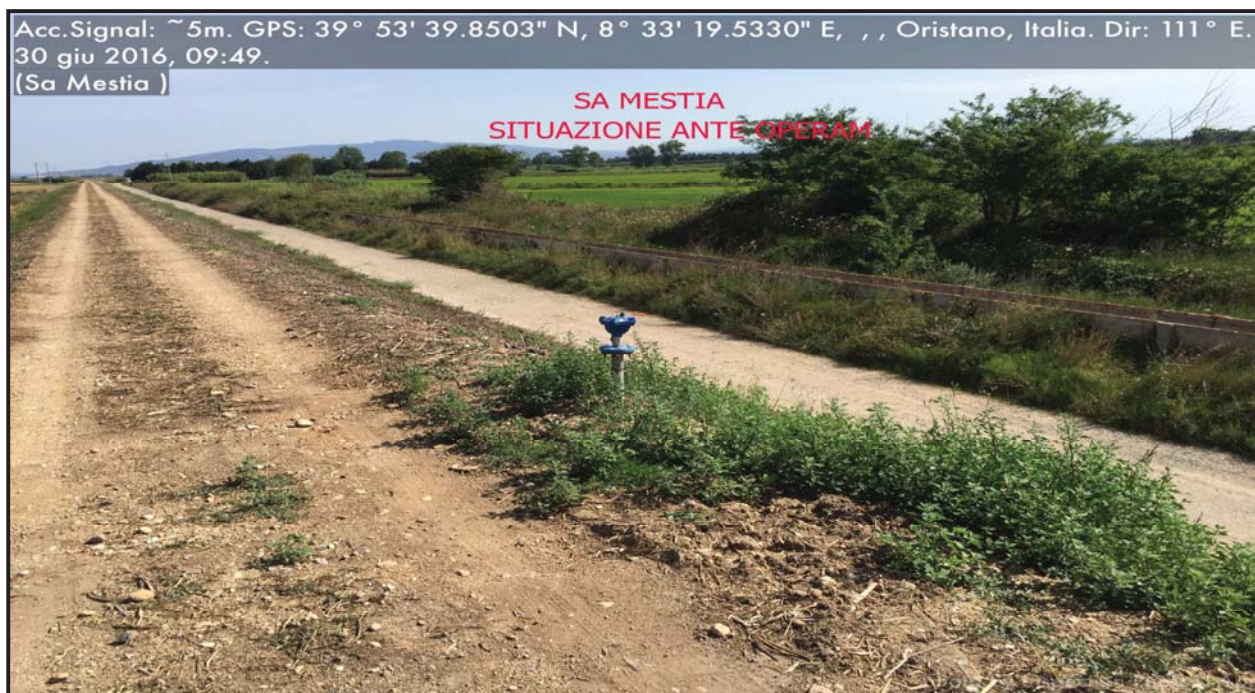
Fig.9 –Attraversamento argine condotta n.2 ante operam, in località “Sa Mestia”.

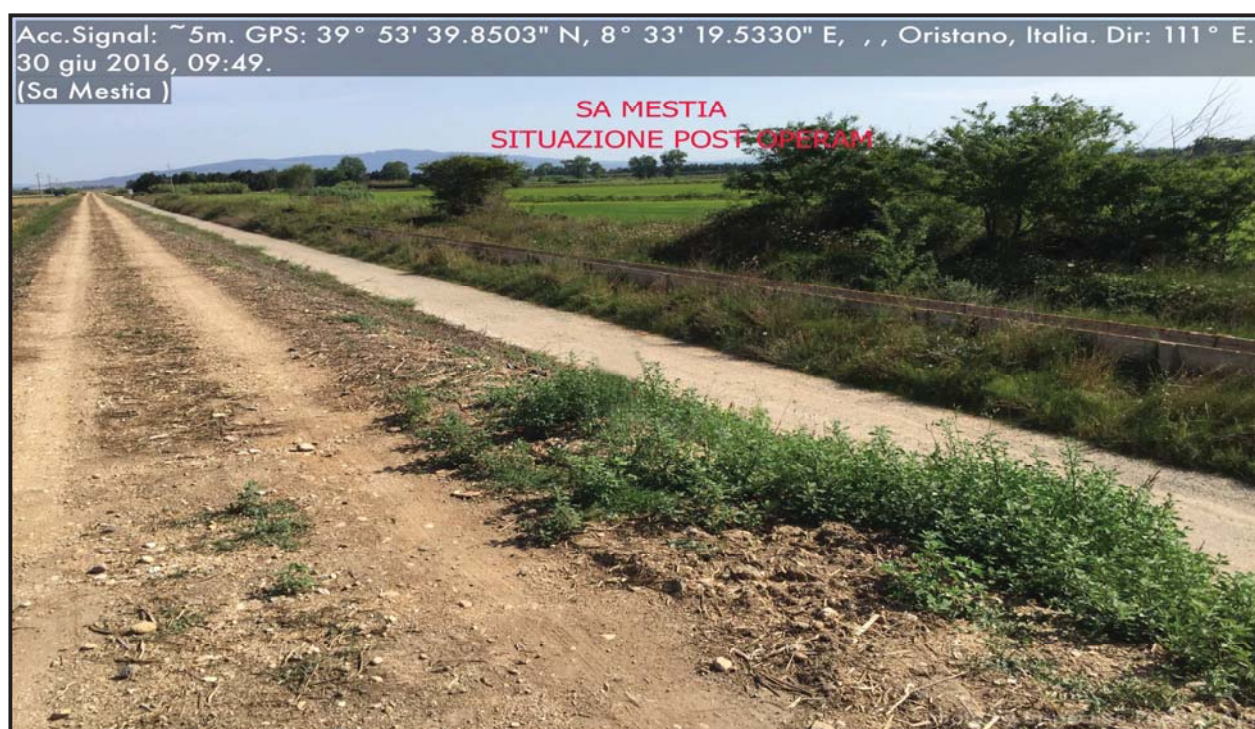
Fig. 10 –Attraversamento n.2 condotta argine post operam, in località “Sa Mestia”.

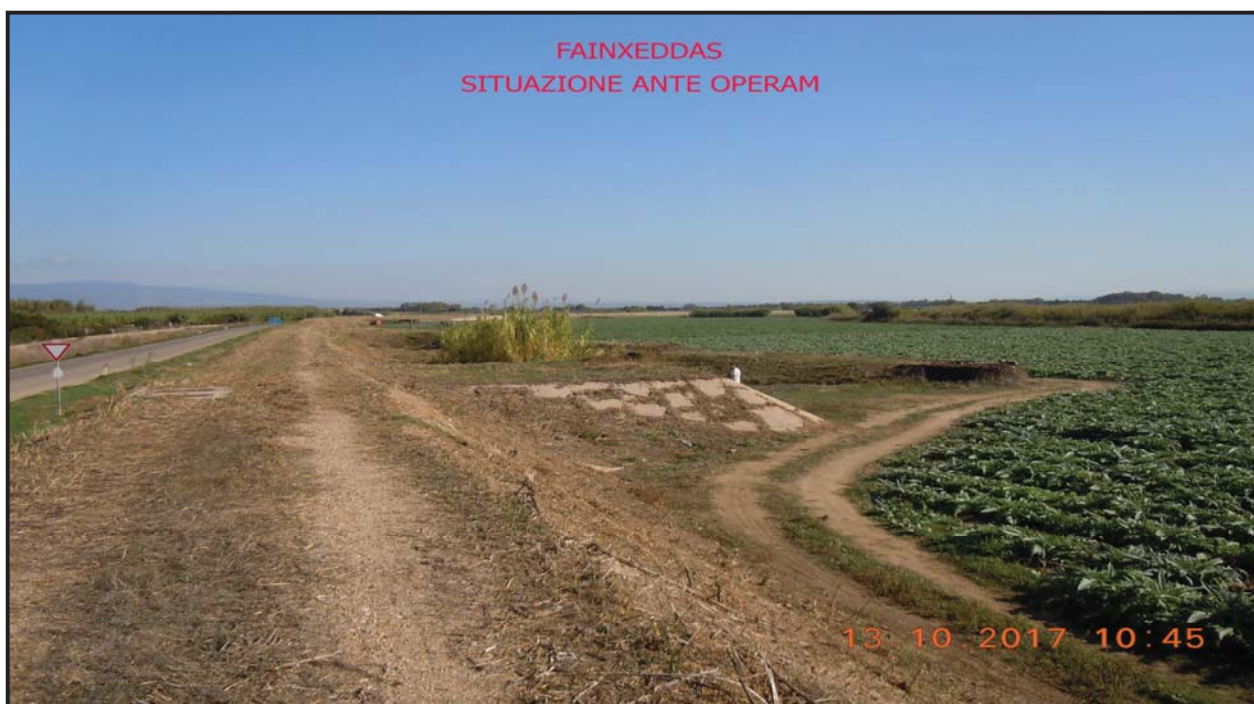
Fig. 12 –Attraversamento condotta argine ante operam, in località “Fainxeddass”.

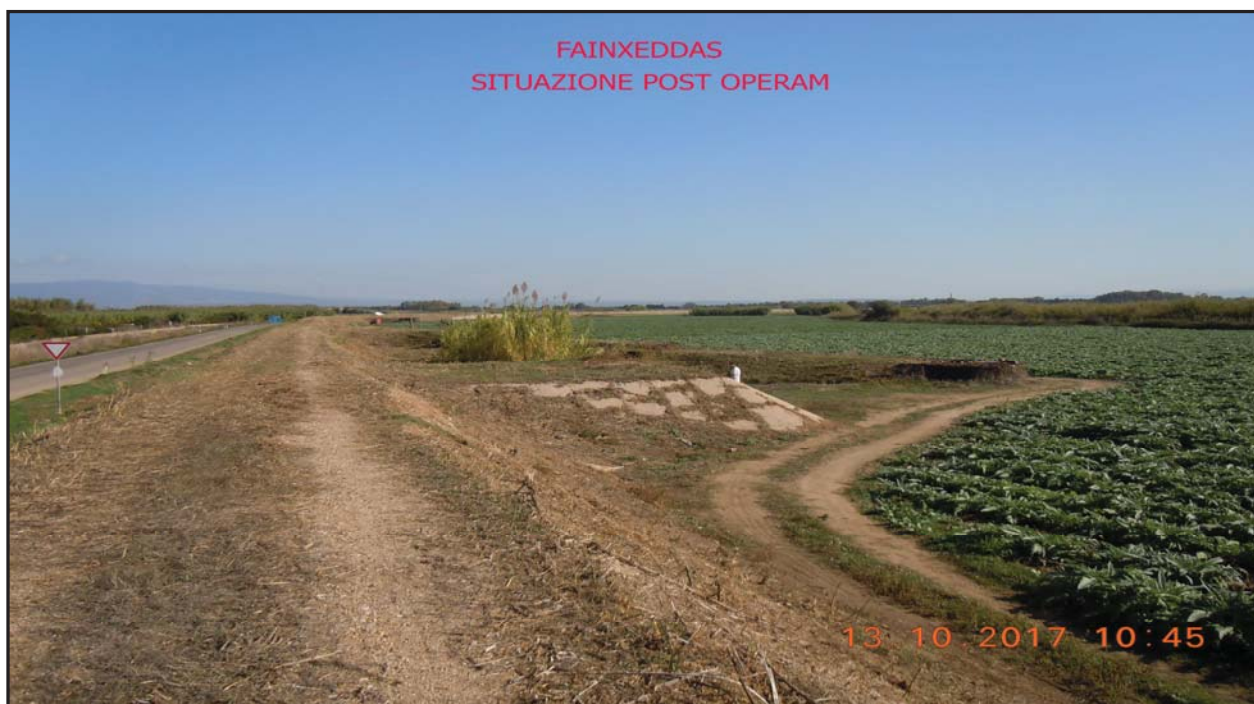
Fig. 13 –Attraversamento condotta argine post operam, in località “Fainxeddass”.
