PROSECUZIONE DEGLI INTERVENTI PROGRAMMATI NELL'ANNUALITÀ 2012 DI  
RIMODELLAZIONE E STABILIZZAZIONE DELL'ALVEO E DELLE SPONDE DEL RIO  
MOGORO MEDIANTE GABBIONATE METALLICHE O ALTRI IDONEI SISTEMI DI  
INGEGNERIA NATURALISTICA, NEL TRATTO COMPRESO TRA L'ATTRAVERSAMENTO  
DELLA S.P. 47 E LA CONFLUENZA CON IL CANALE ACQUE ALTE.

## PROGETTO ESECUTIVO

### DOCUMENTO DI VALUTAZIONE ARCHEOLOGICA PRELIMINERE

**Progetto:** *Realizzazione di un intervento di rimodellazione e stabilizzazione dell'alveo e delle sponde del Rio Mogoro nel tratto compreso tra l'attraversamento della S.P. 47 e la confluenza con il canale acque alte. Servizio di piena e intervento idraulico e di presidio territoriale 2012*

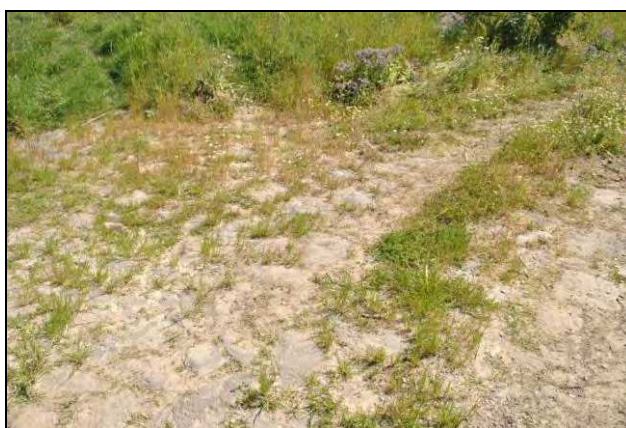
*Fig. 9. Pavimentazione della strada di accesso al guado.*

Dal punto di vista della visibilità va segnalato che i tratti 1 e 3 sono caratterizzati dalla presenza di una fitta vegetazione sia sulle sponde, sia nel letto del fiume; si evidenzia inoltre un marcato accumulo di detriti sugli argini dello stesso. La folta vegetazione rende praticamente impossibile una lettura accurata dei tratti in esame. L'unico segmento leggibile è il tratto n. 2, ossia quello interessato dalla presenza del guado. Tale tratto del fiume, attraversabile a piedi o con mezzi agricoli, è realizzato con pietrame squadrato di medie dimensioni in funzione di pavimentazione sul letto del fiume; sul lato Nord questo risulta in parte eroso (Fig. 8). La medesima pavimentazione si intravede anche sulle strade laterali di accesso per un tratto residuo di circa 2 m per parte (Fig. 9).

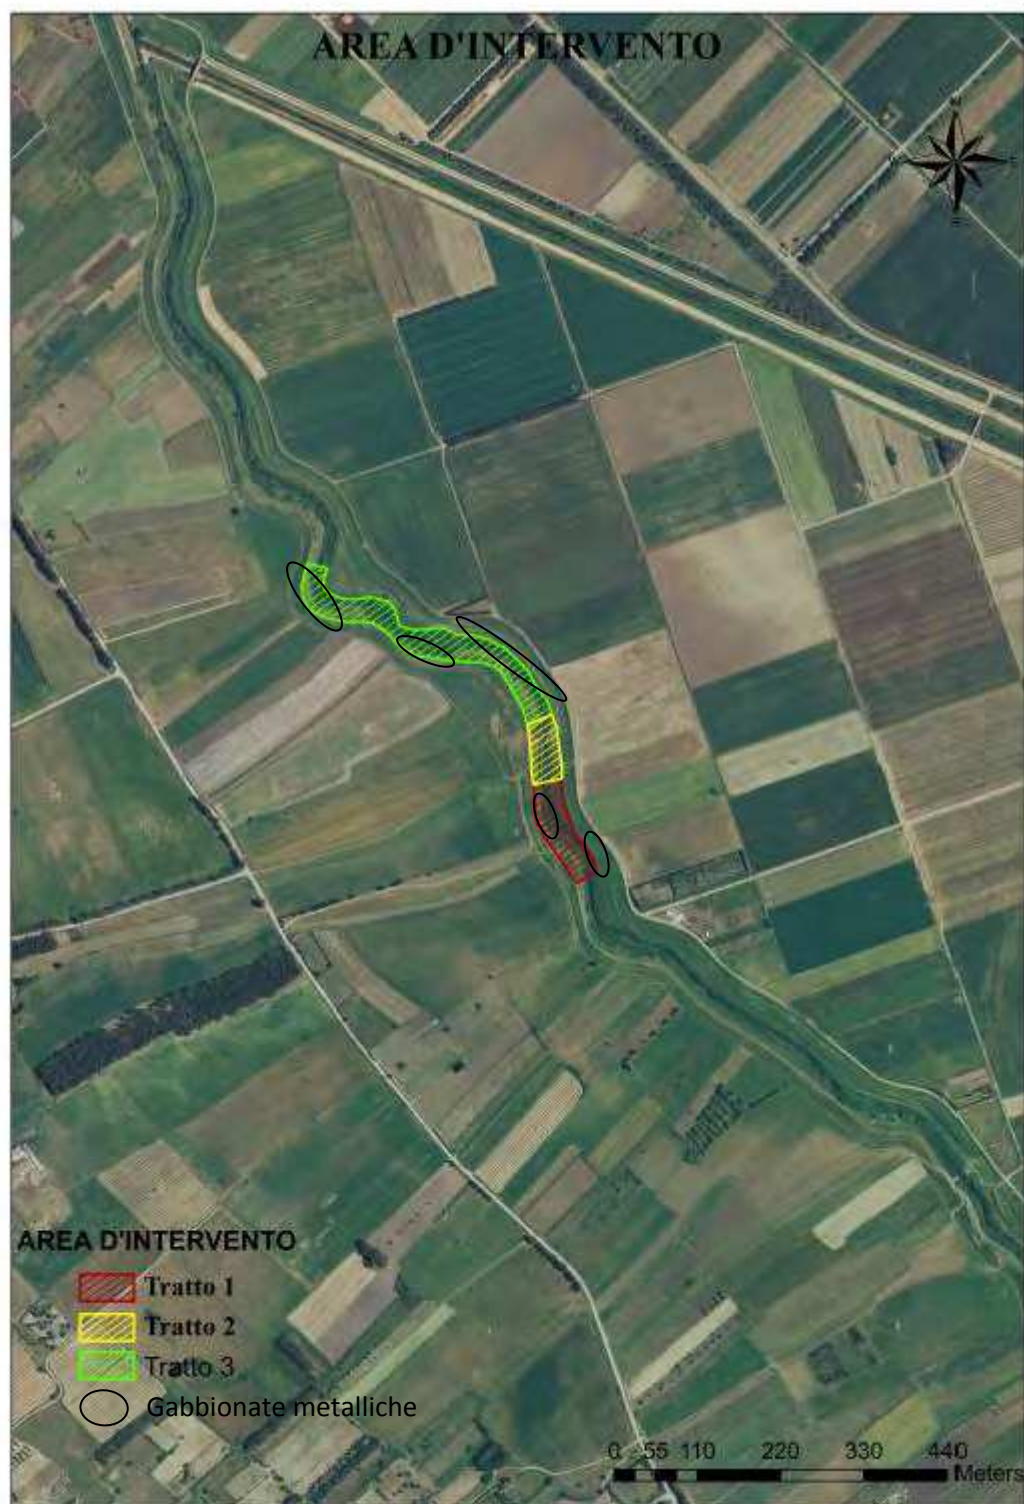
# CARTA DEL POTENZIALE ARCHEOLOGICO

Improbabile = Rischio per il progetto **INCONSISTENTE**
-

Non determinabile = Rischio per il progetto **MEDIO**
-

Certo/ non delimitato = Rischio per il progetto **ESPLICITO**

Nella Carta del Potenziale Archeologico (Tav. 1) nei tratti 1 e 3 sono stati individuati due settori distinti da colorazioni diverse (CMYK 0, 3, 5, 15; CMYK 60, 5, 5, 25) indicanti diversi gradi di potenziale archeologico: in particolare il colore CMYK 0, 3, 5, 15 esteso lungo l'areale nella sponda destra del Rio Mogoro indica un settore il cui grado di potenziale archeologico è definito **improbabile**. Non sono presenti infatti elementi indiziari all'esistenza di beni archeologici anche se non è possibile escludere del tutto la possibilità di rinvenimenti sporadici a causa della scarsissima visibilità. Tale potenziale archeologico individuato si esplica in un grado di rischio per il progetto definibile di tipo **inconsistente**.

Il colore CMYK 60, 5, 5, 25 esteso dall'argine destro alla sponda sinistra del fiume indica un settore il cui grado di potenziale archeologico è definito **controverso/ non determinabile**. Esistono alcuni elementi, in questo caso esclusivamente bibliografici, per riconoscere un potenziale di tipo archeologico ma i dati raccolti non sono sufficienti a definirne l'entità, soprattutto a causa della scarsa visibilità. Le tracce potrebbero non palesarsi, anche qualora fossero presenti. Lungo l'argine sinistro il Puxeddu posiziona il tracciato della Caralis-Turrim asserendo che negli anni '70 erano ancora visibili e percorribili alcuni tratti<sup>27</sup>.

Nel tratto 2 il colore CMYK 20, 100, 25, 20 indica un grado di potenziale archeologico definito **certo-non delimitato**. Sono infatti presenti tracce evidenti, come la pavimentazione del guado, che suggeriscono un originale impianto di età storica. Il sito non è mai stato oggetto di indagini; il posizionamento dell'ipotetico tracciato viario *Neapolis-Uselis*, segnalato dalla Atzori<sup>28</sup> circa 280 m a Sud Est del guado, potrebbe essere identificato con il guado in questione.
