CONSORZIO DI BONIFICA DELL'ORISTANESE  
ORISTANO

*Interventi di manutenzione straordinaria per la messa in sicurezza  
dello sbarramento collinare in localita' "Mura Cabonis" in agro di Milis*

**Relazione geologica**

1661P0418\_L1\_relgeoloGZ

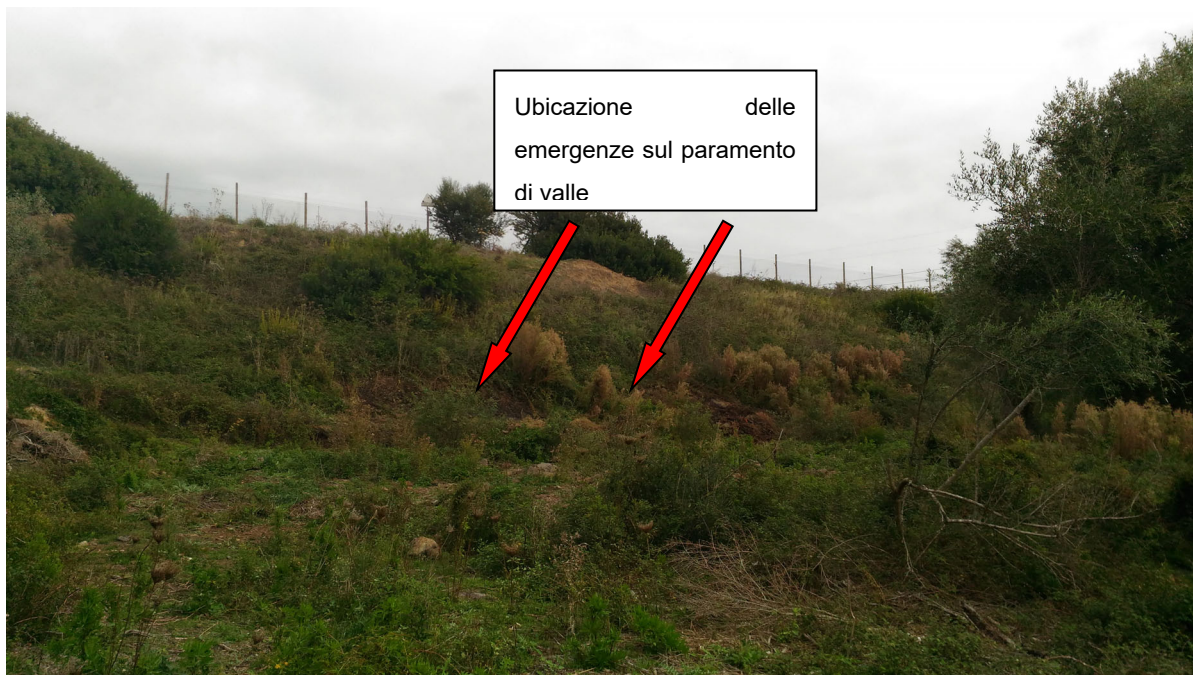
Fig.2: Ripresa fotografica del paramento di valle con ubicazione delle emergenze

Recentemente, negli ultimi anni (dagli anni '90 per precisione), sono state rilevate delle copiose emergenze d'acqua sul paramento di valle alle quali si è provveduto con dei ripristini locali di argilla, i quali tuttavia non si sono rilevati risolutivi.

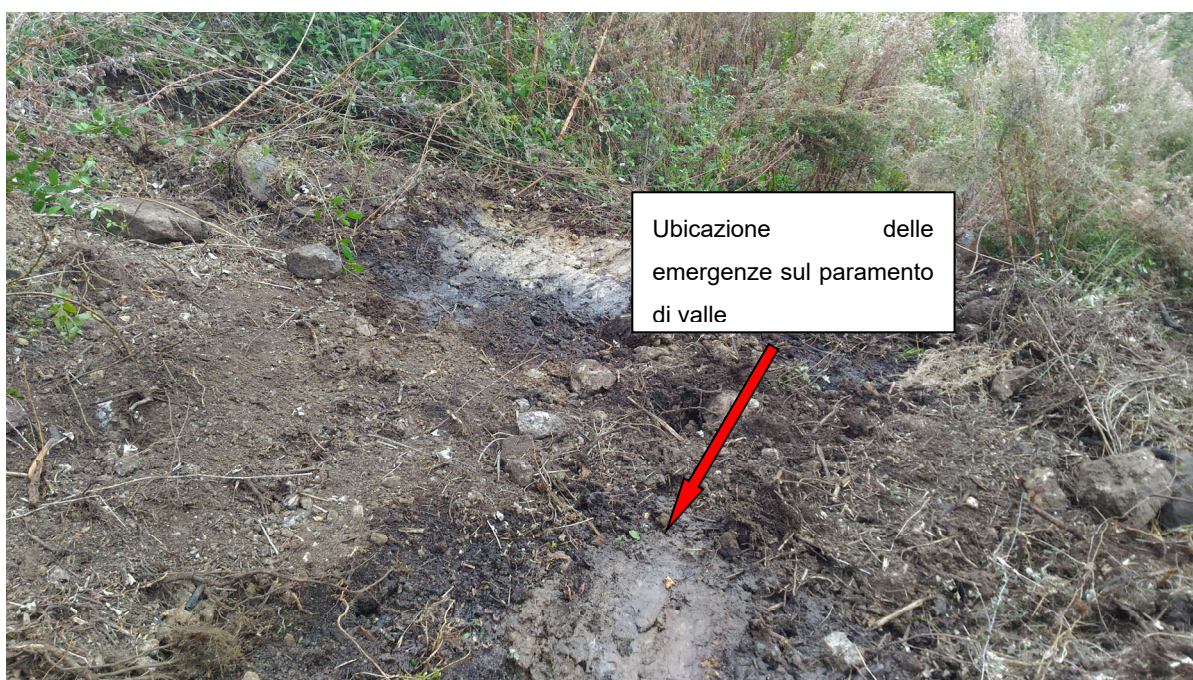
Fig.3: Ripresa fotografica delle emergenze sul paramento di valle

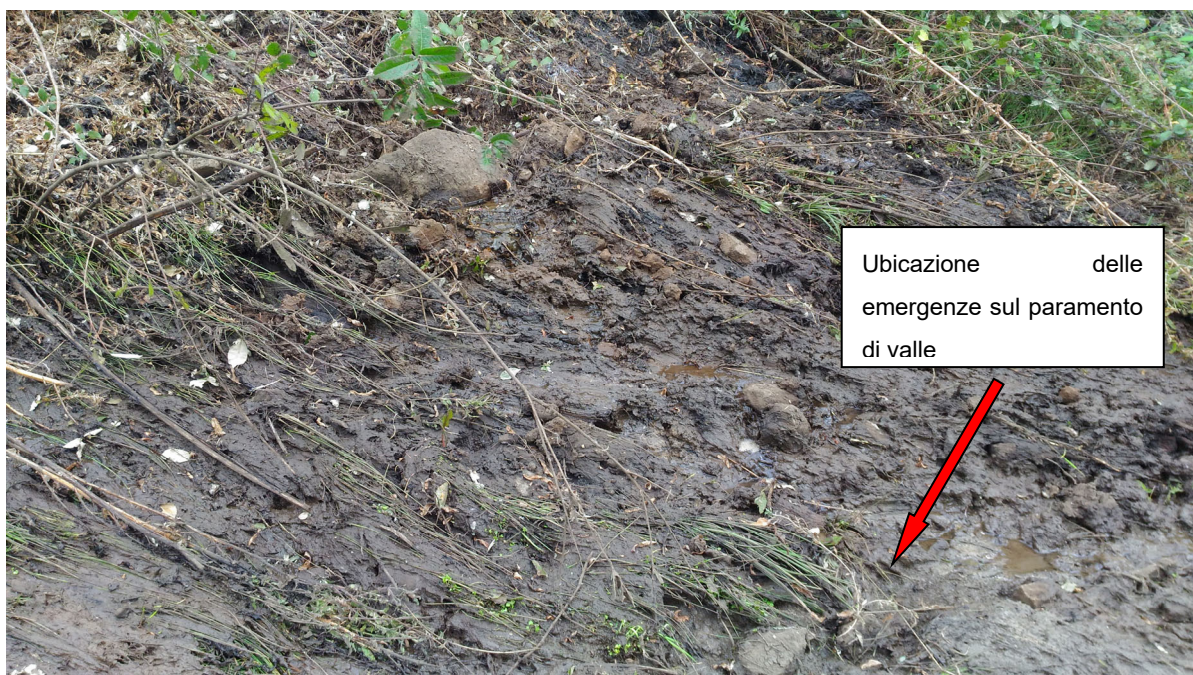
Fig.4: Ripresa fotografica delle emergenze sul paramento di valle

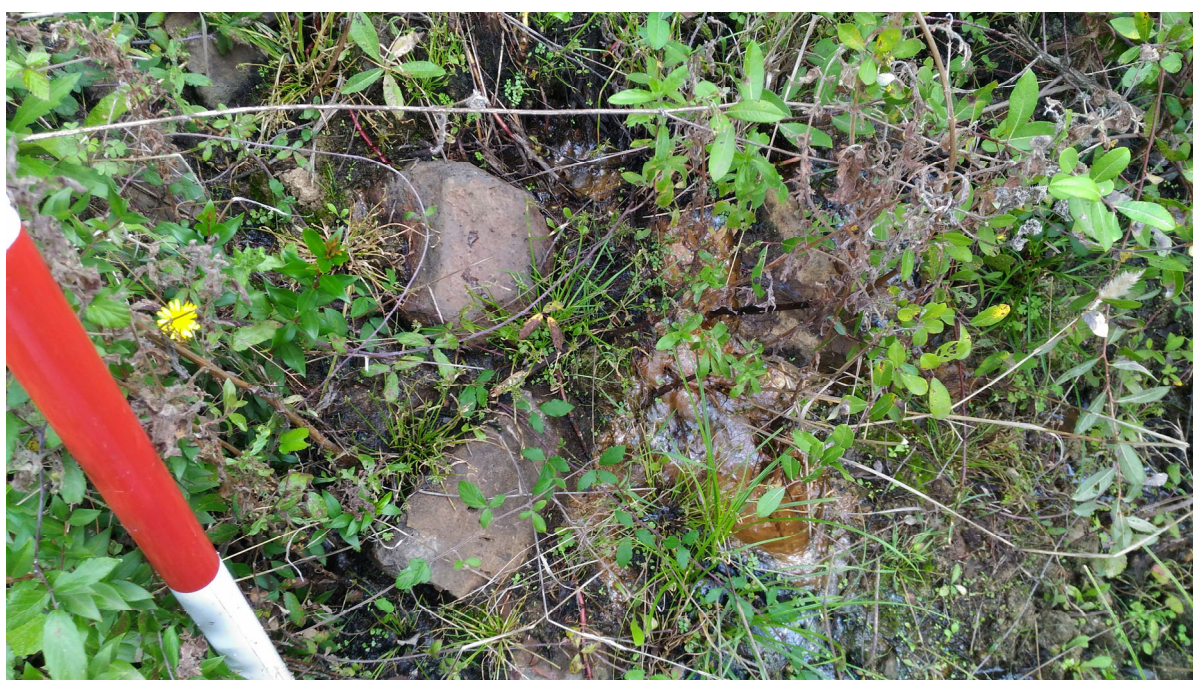
Fig.5: Ripresa fotografica delle emergenze sul paramento di valle

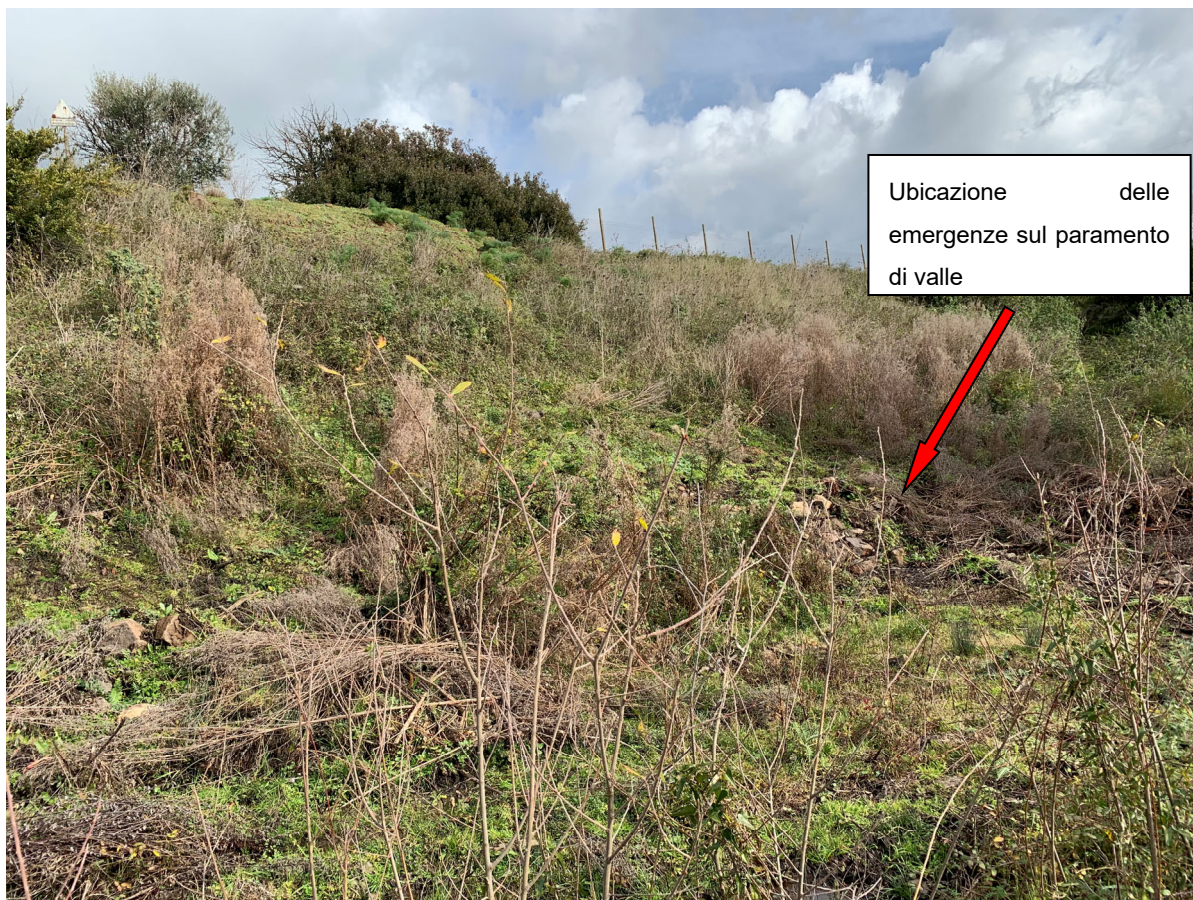
Fig.6: Ripresa fotografica delle emergenze sul paramento di valle

Pertanto, a fronte di una condizione di evidente dissesto dovuta dalle venute d'acqua con possibili effetti di dam-break per rottura del paramento di valle, è stata prevista un'indagine accurata dell'intero corpo del rilevato a partire dal coronamento, avente l'obiettivo di stabilire se risulti opportuno consolidare definitivamente lo sbarramento da un punto di vista statico e ripristinare le condizioni di impermeabilità iniziali del corpo diga.

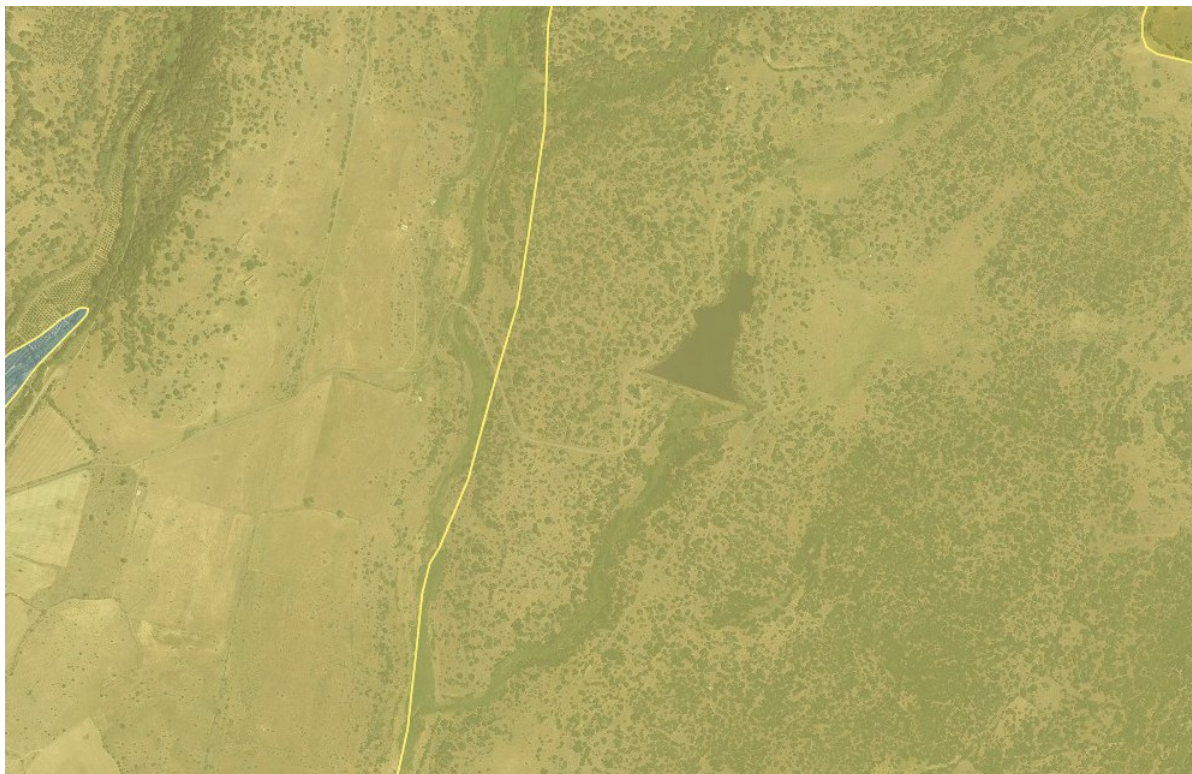
Gli affioramenti delle vulcaniti suddette, si rilevano in corrispondenza delle Piattaforme basaltiche con basalti, basalti olivini e trachibasalti in bancate dello spessore di circa 5-6 metri e fatturazione sub-verticale. Tali litotipi, si presentano talora argillificati e terrosi per i processi di dissoluzione chimico-fisica la quale tende a spingersi in profondità coinvolgendo livelli di roccia fino a 3 metri di spessore.

Fig.9: Stralcio dell'inquadramento geologico area d'intervento (Fonte dati: SIT "Sardegna Geoportale")

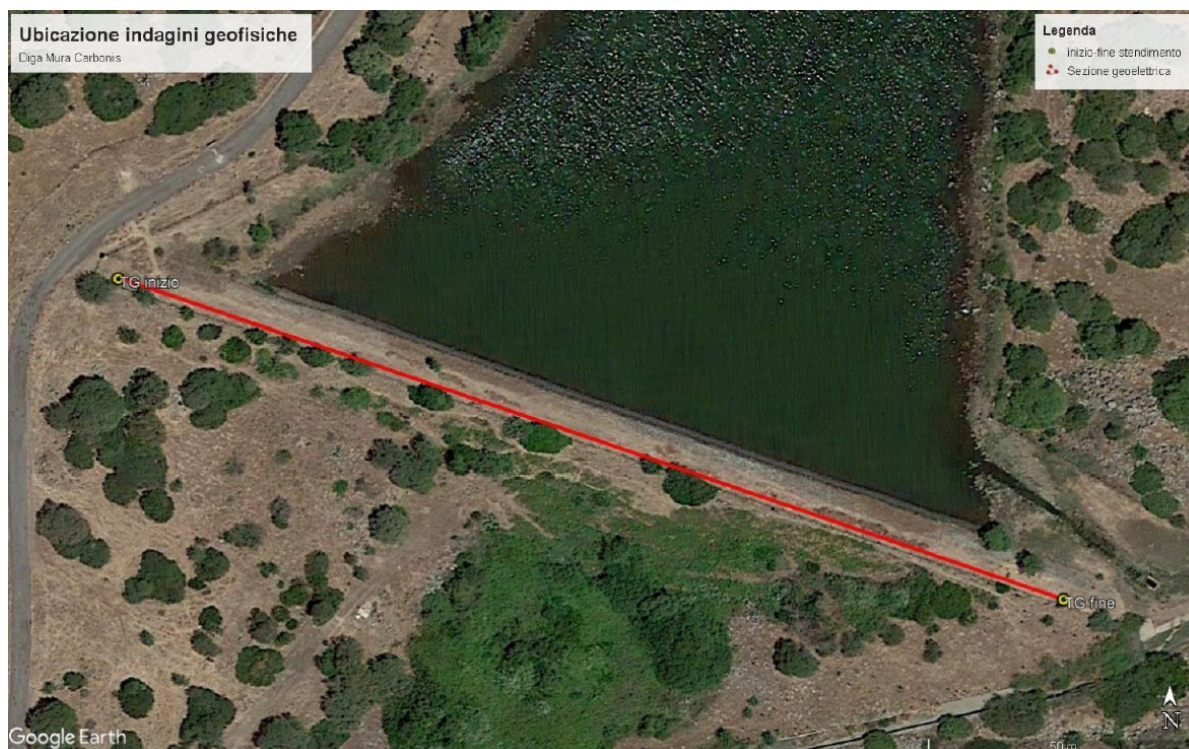
Fig.10: Ubicazione delle indagini geofisiche

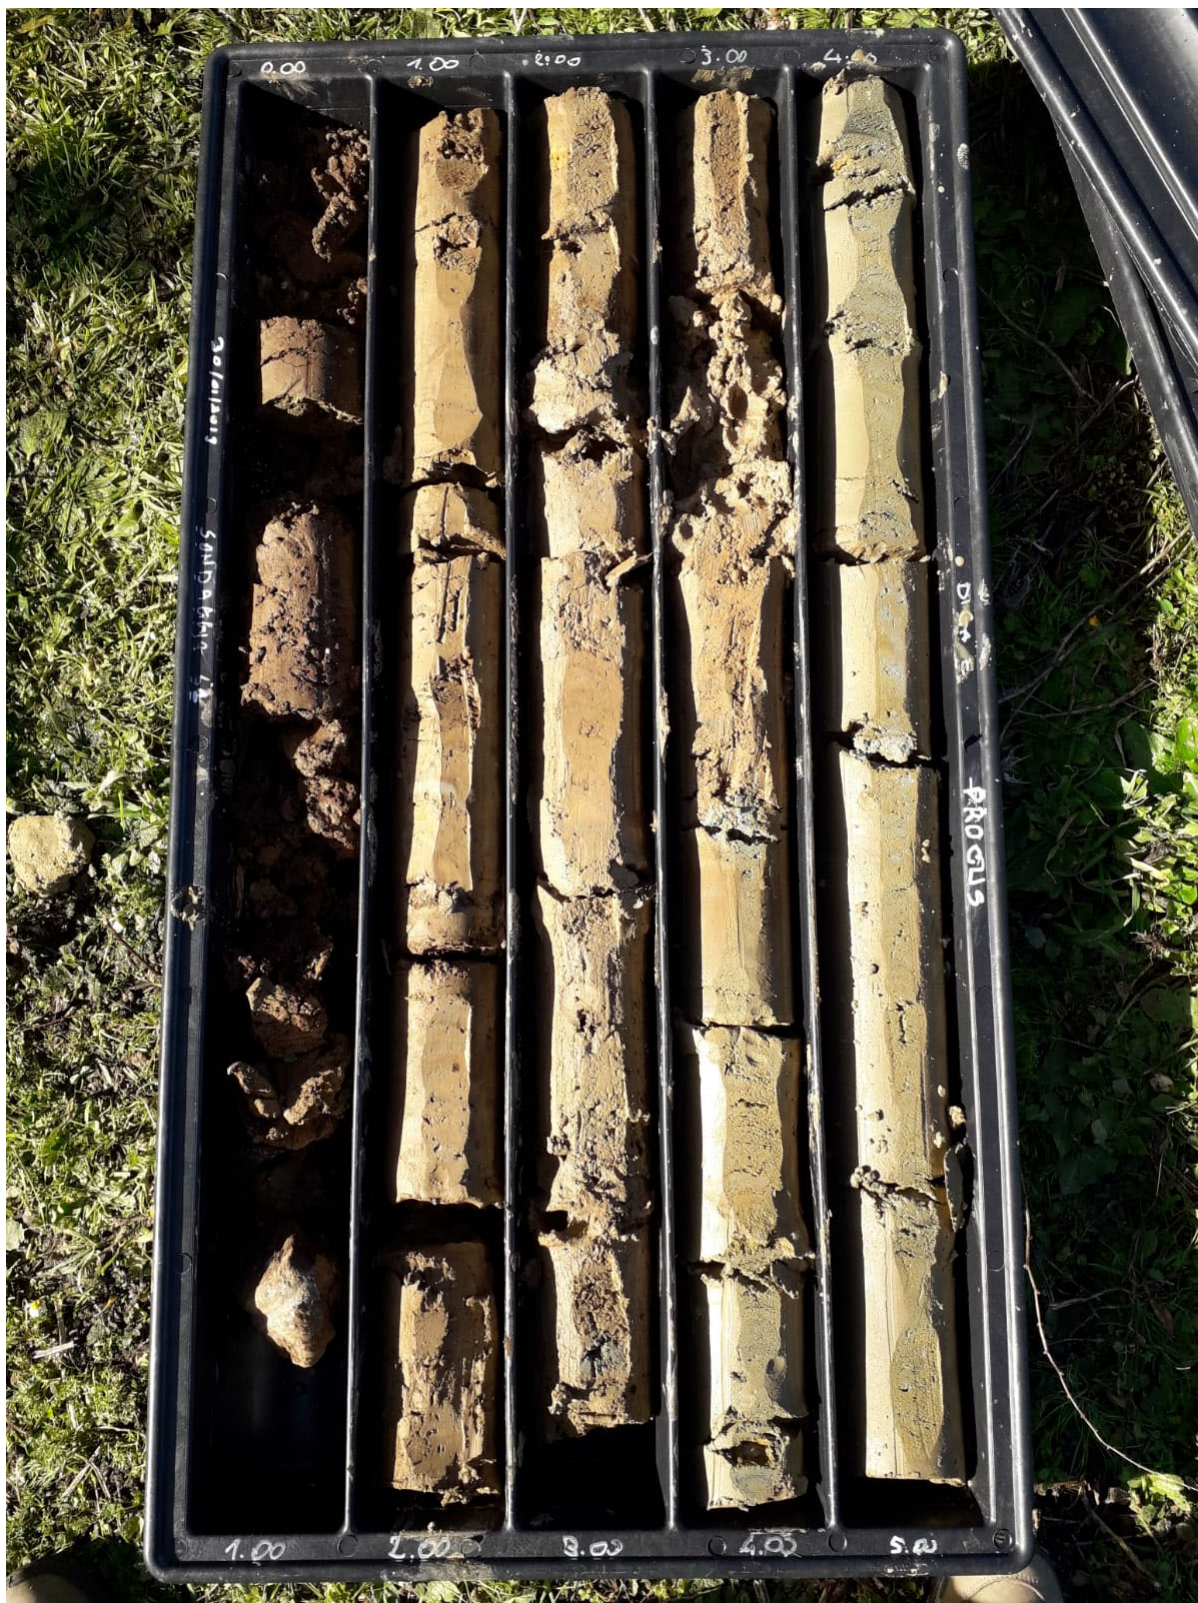
Fig.16: Sondaggio geognostico S1 - Diga Mura Cabonis – 0.00 m ÷ 5.00 m

Complessivamente, per quanto è stato rilevato durante le indagini dirette, il corpo diga è costituito da un rilevato in argilla debolmente sabbiosa, avente uno spessore complessivo di circa 14 metri nel punto centrale con livelli marcatamente più plastici e saturi alle quote di - 10.50 - 11.50 dalla quota del coronamento.

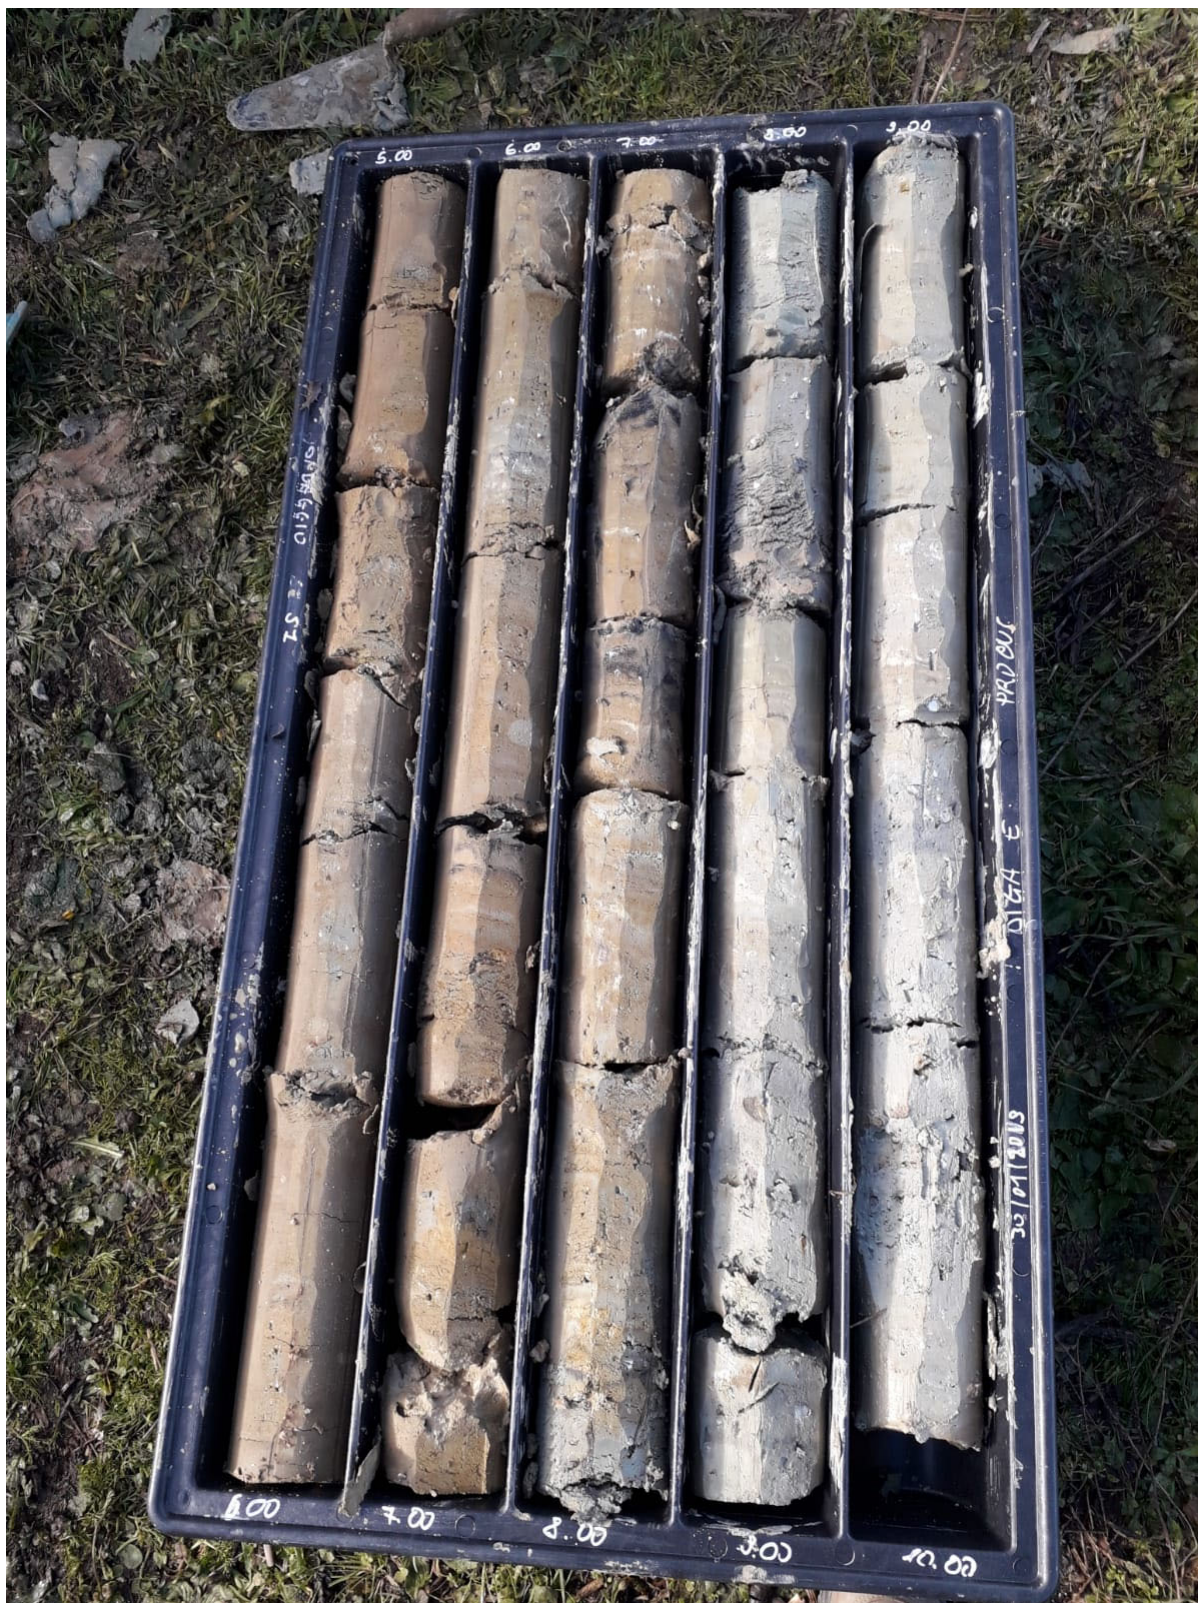
Fig.17: Sondaggio geognostico S1 - Diga Mura Cabonis – 5.00 m ÷ 10.00 m

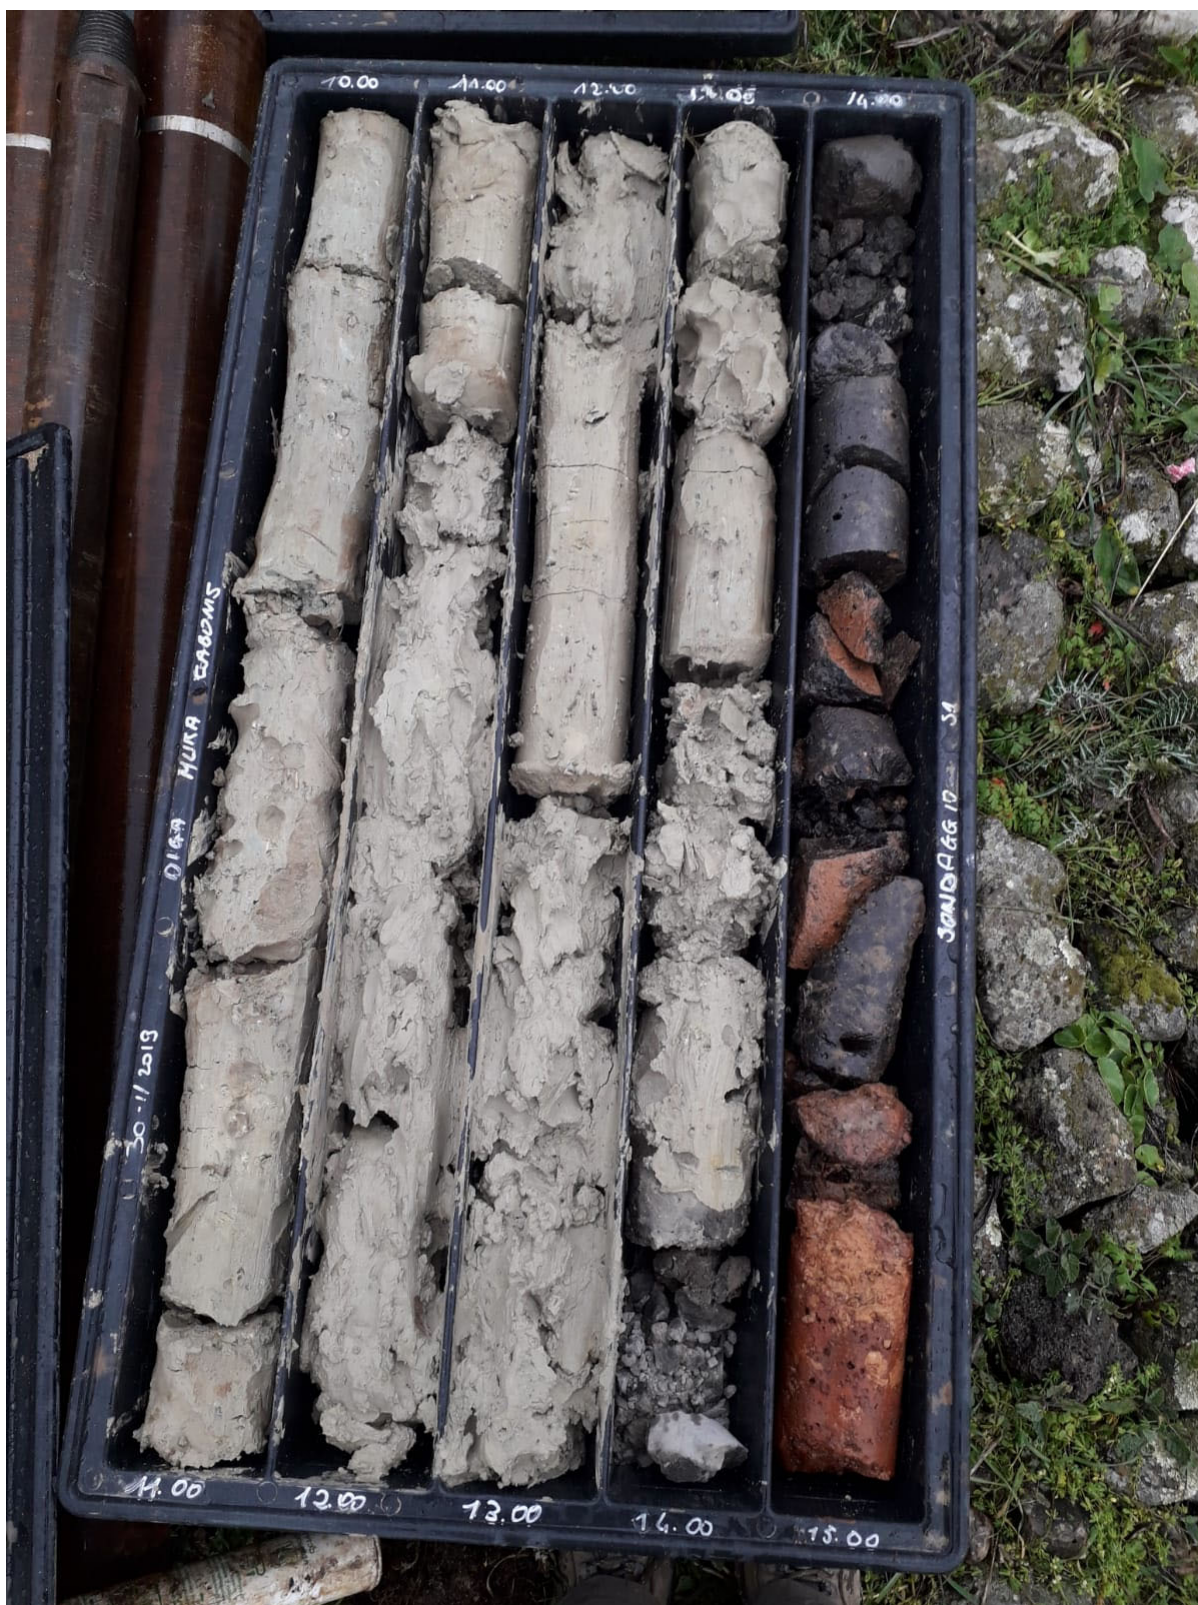
Fig.18: Sondaggio geognostico S1 - Diga Mura Cabonis – 10.00 m ÷ 15.00 m

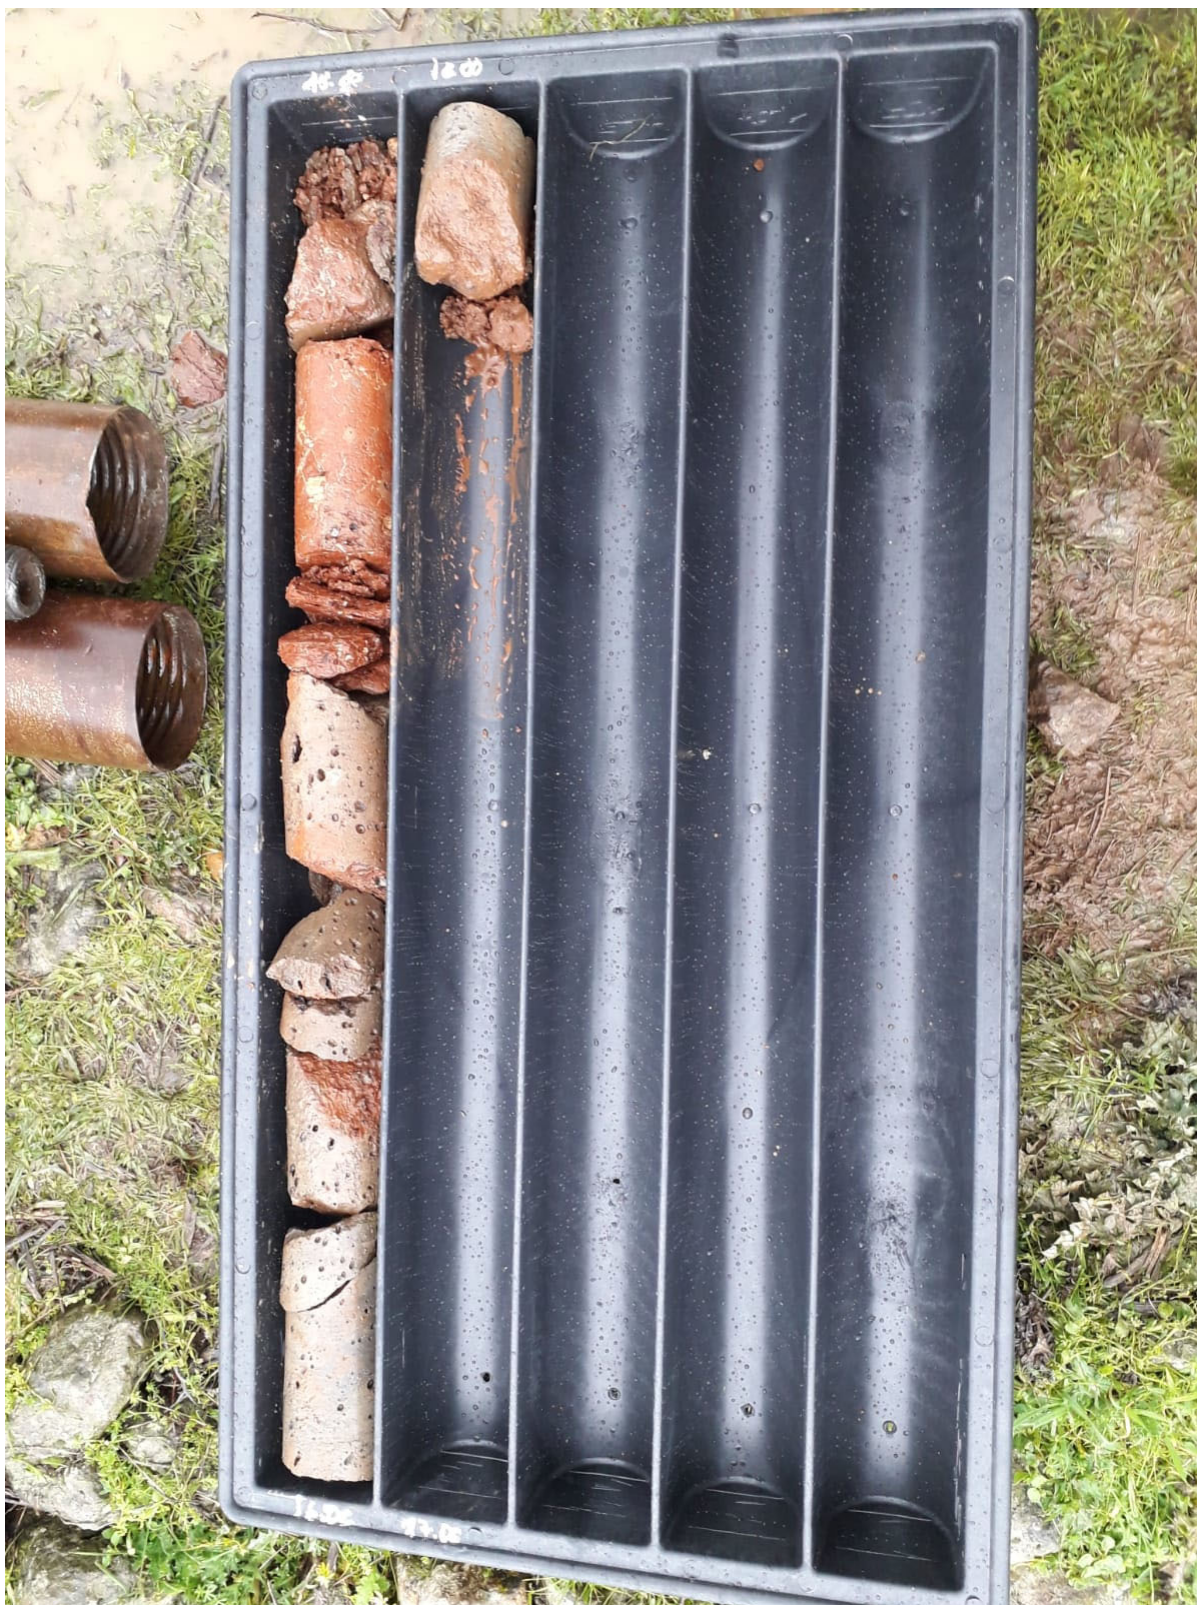
Fig.19: Sondaggio geognostico S1 - Diga Mura Cabonis – 15.00 m ÷ 16.10 m

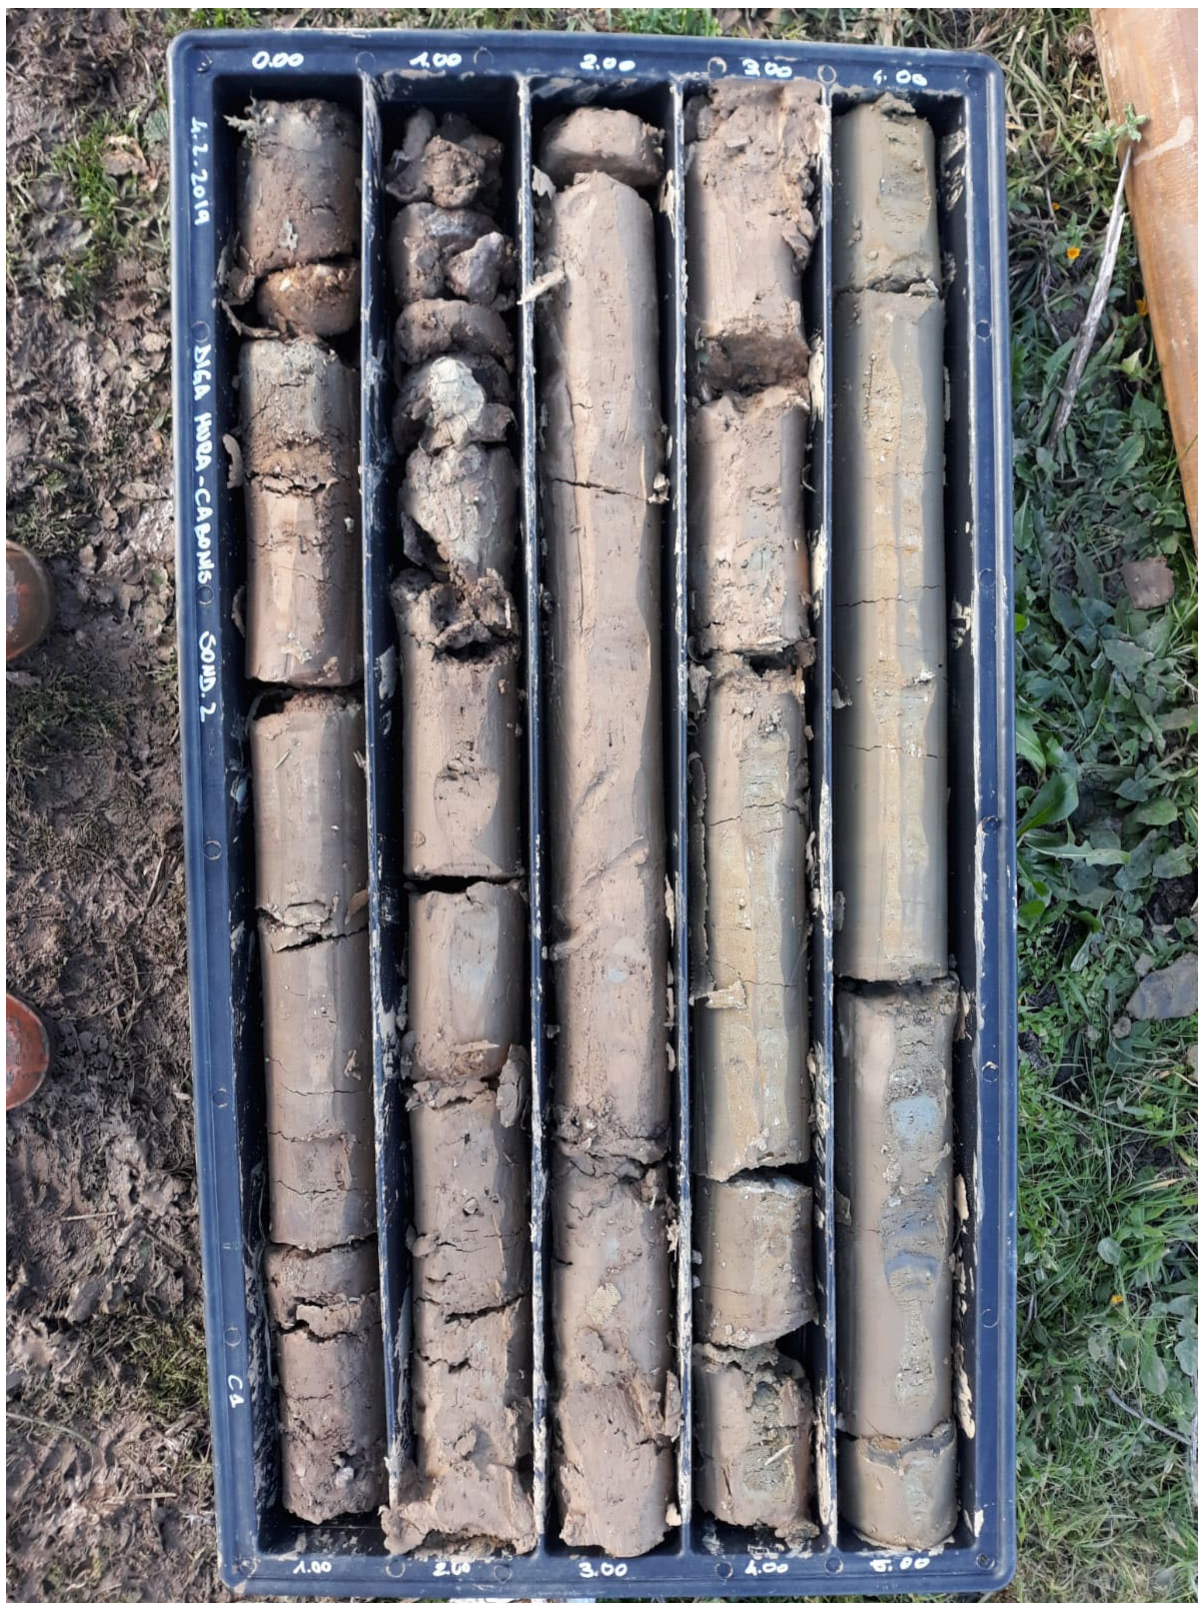
Fig.20: Sondaggio geognostico S2 - Diga Mura Cabonis – 0.00 m ÷ 5.00 m

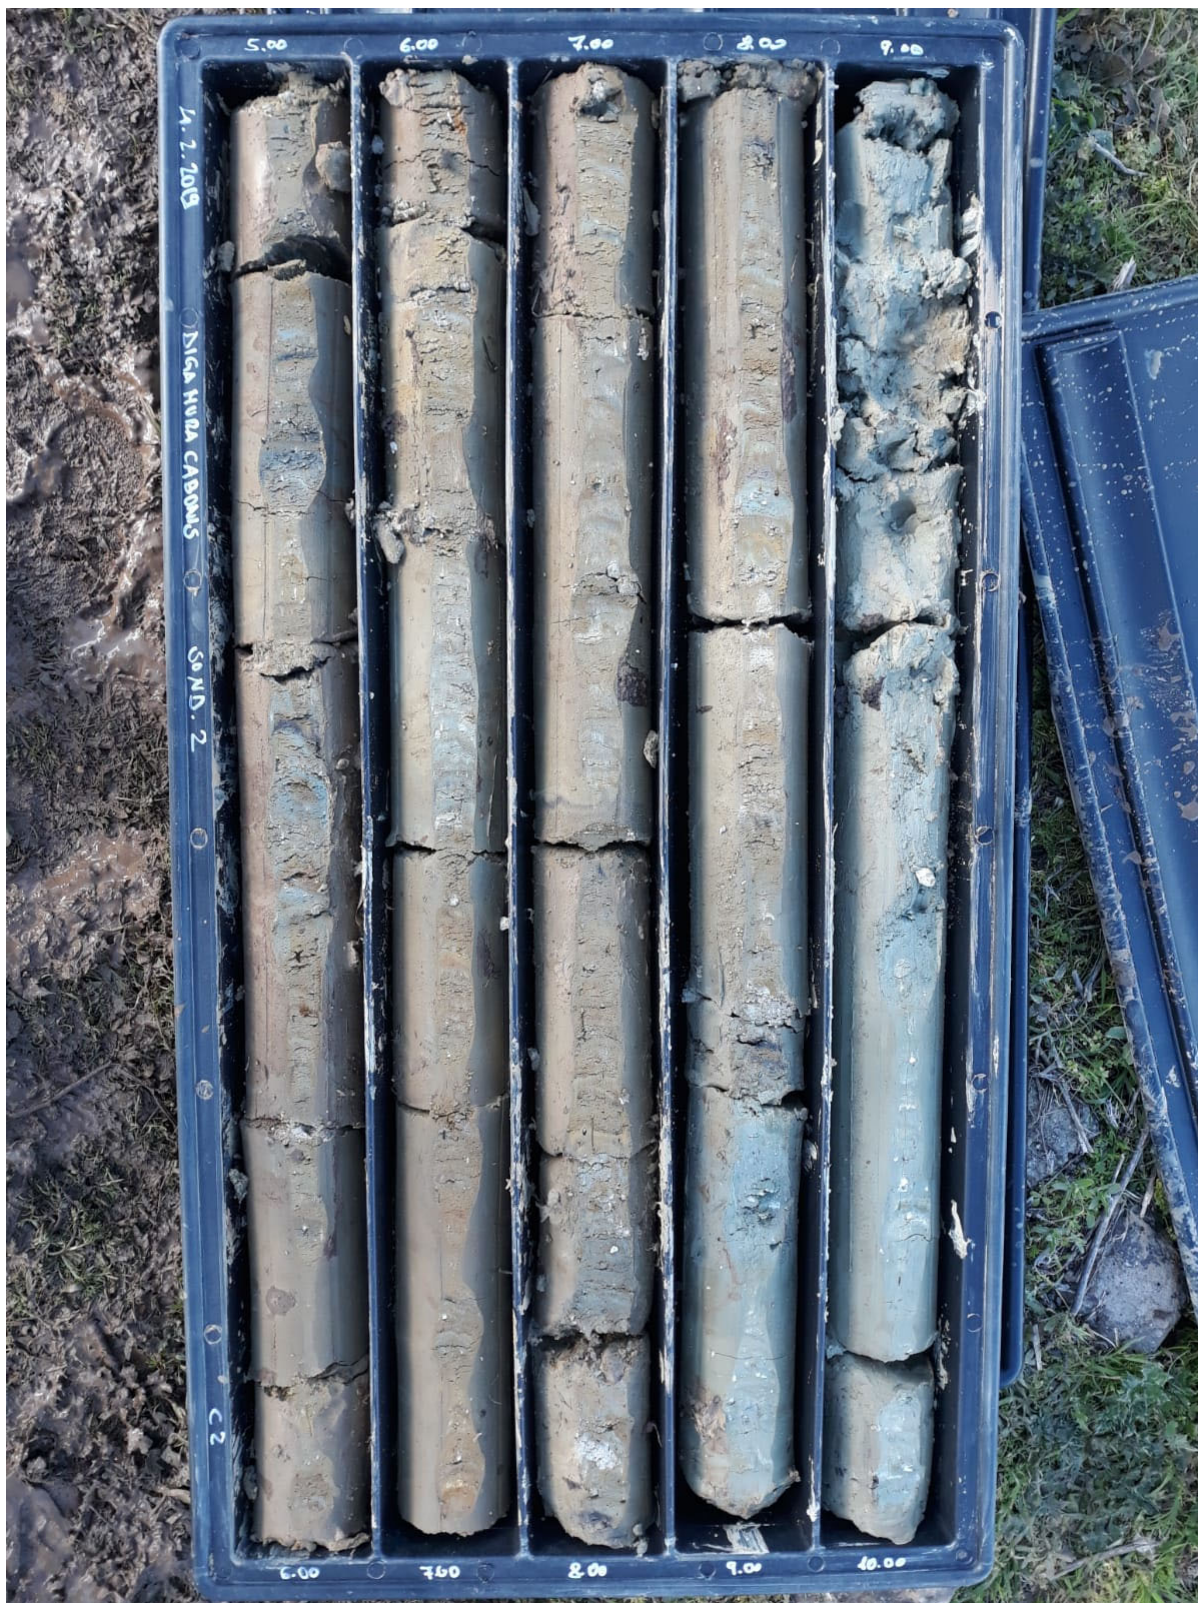
Fig.21: Sondaggio geognostico S2 - Diga Mura Cabonis – 5.00 m ÷ 10.00 m

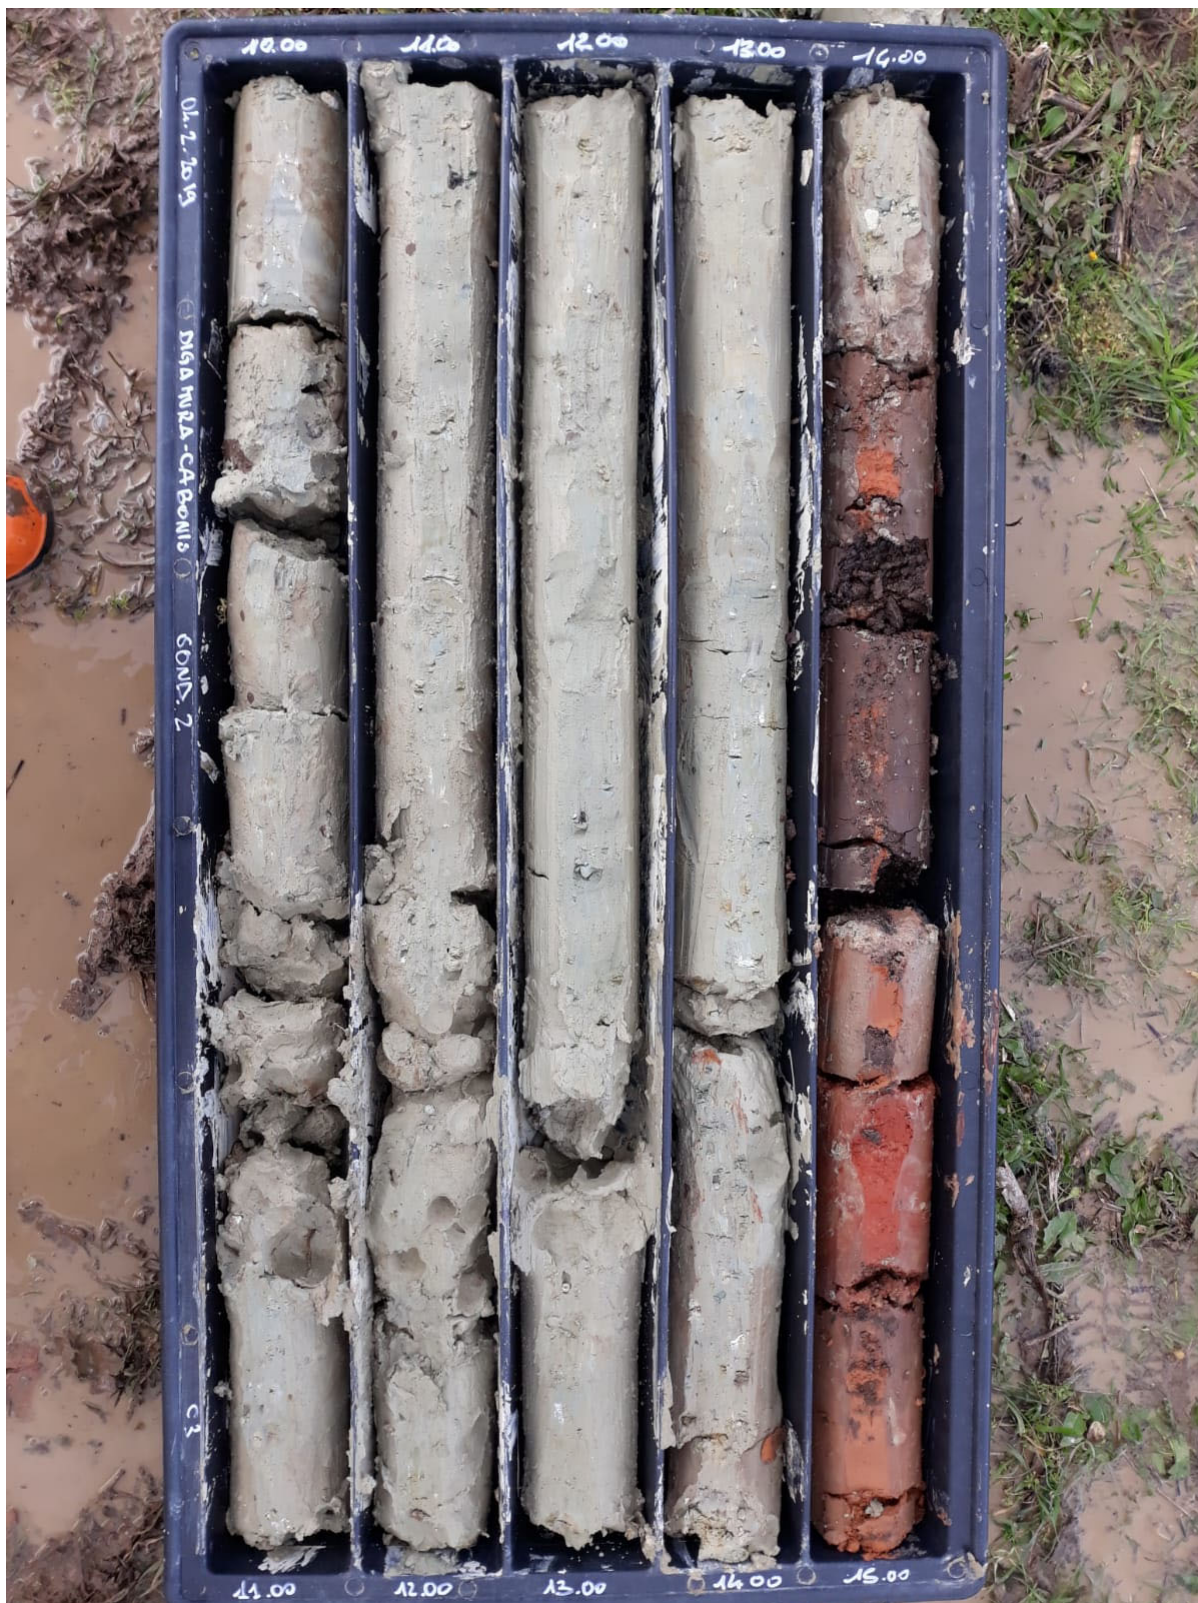
Fig.22: Sondaggio geognostico S2 - Diga Mura Cabonis – 10.00 m ÷ 15.00 m

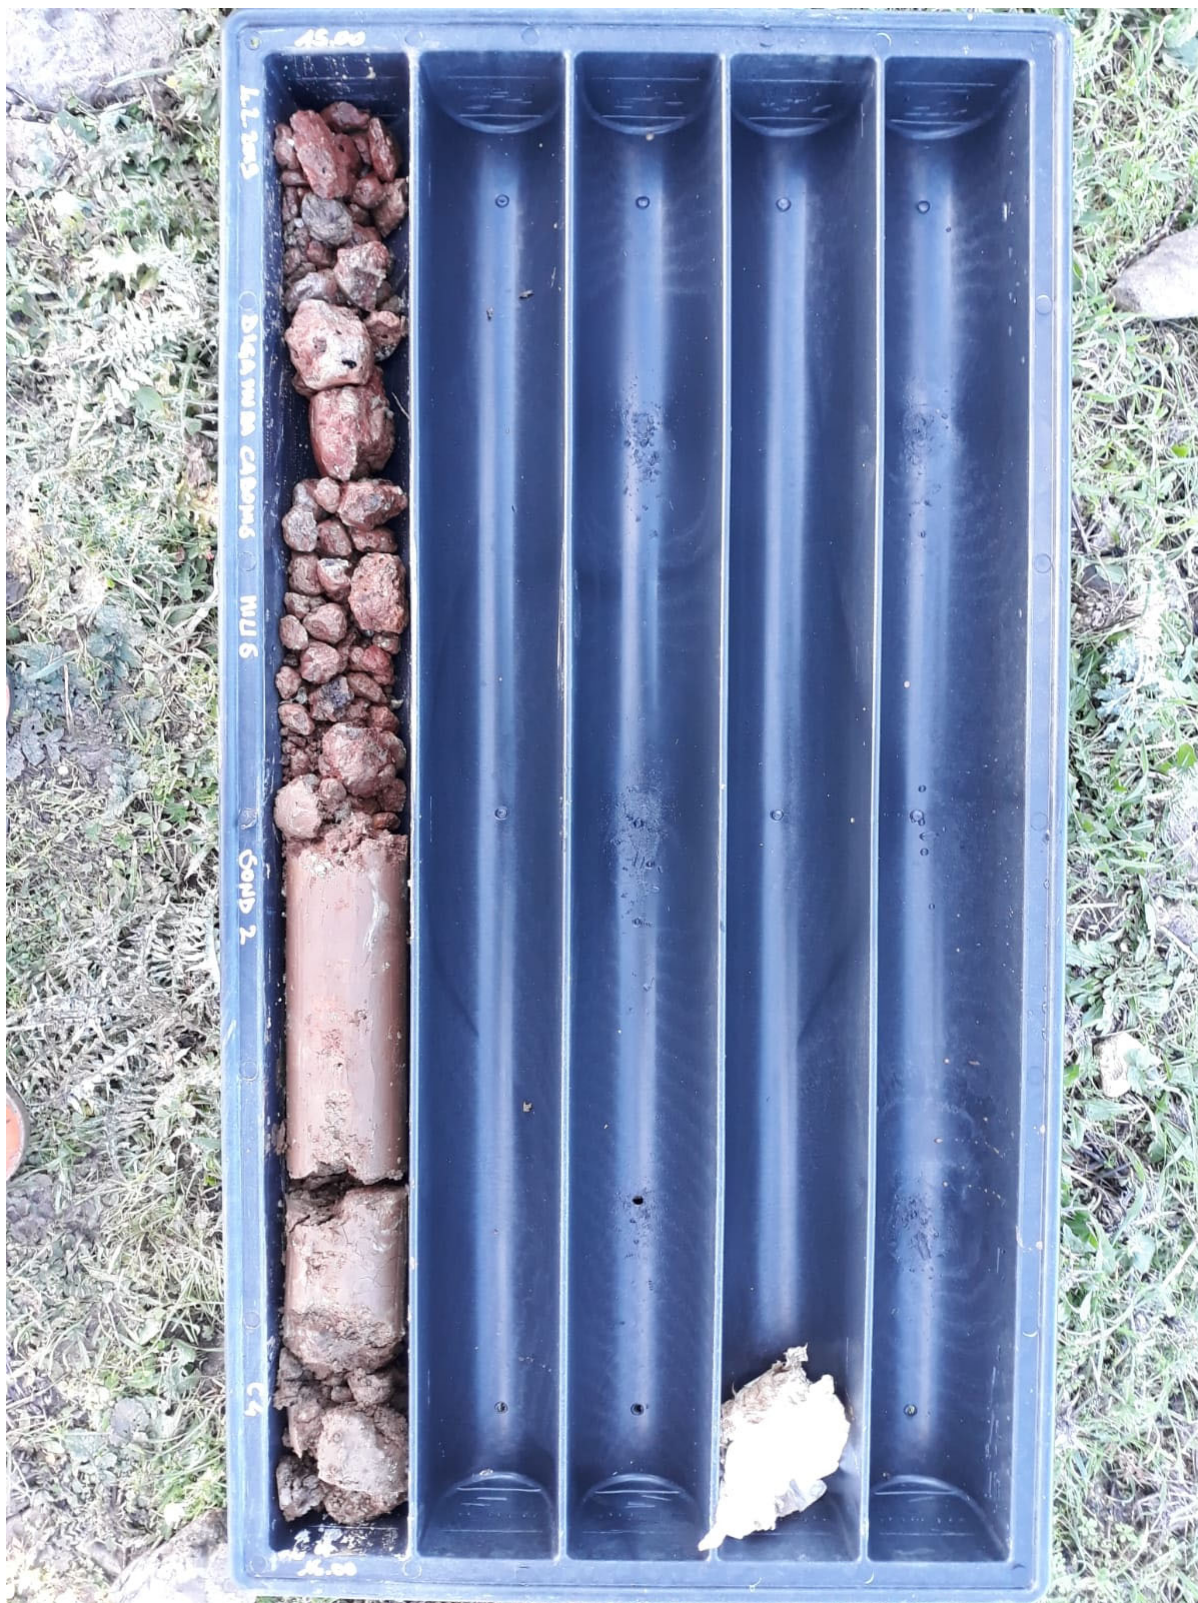
Fig.23: Sondaggio geognostico S2 - Diga Mura Cabonis – 15.00 m ÷ 16.00 m
