CONSORZIO DI BONIFICA DELL'ORISTANESE  
ORISTANO

*Interventi di manutenzione straordinaria per la messa in sicurezza  
dello sbarramento collinare in localita' "Mura Cabonis" in agro di Milis*

**Relazione geologica**

1661P0418\_L1\_relgeoloGZ

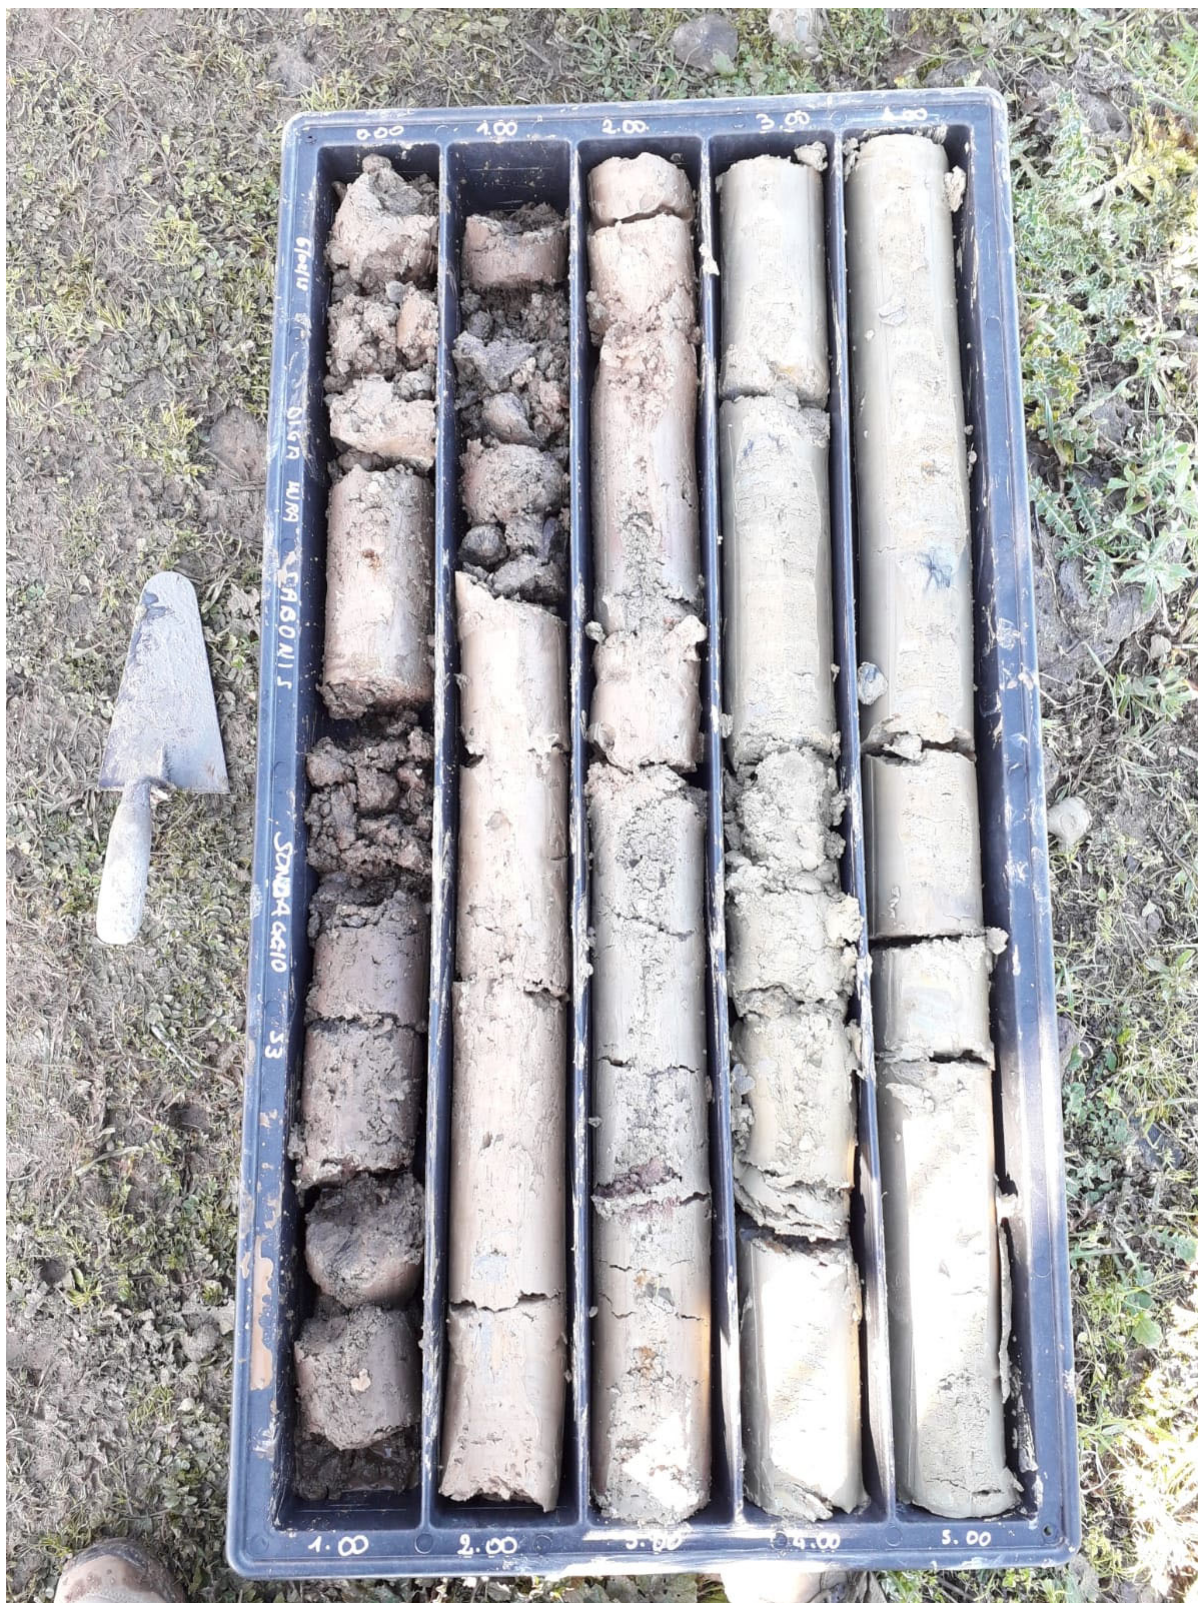
Fig.24: Sondaggio geognostico S3 - Diga Mura Cabonis – 0.00 m ÷ 5.00 m

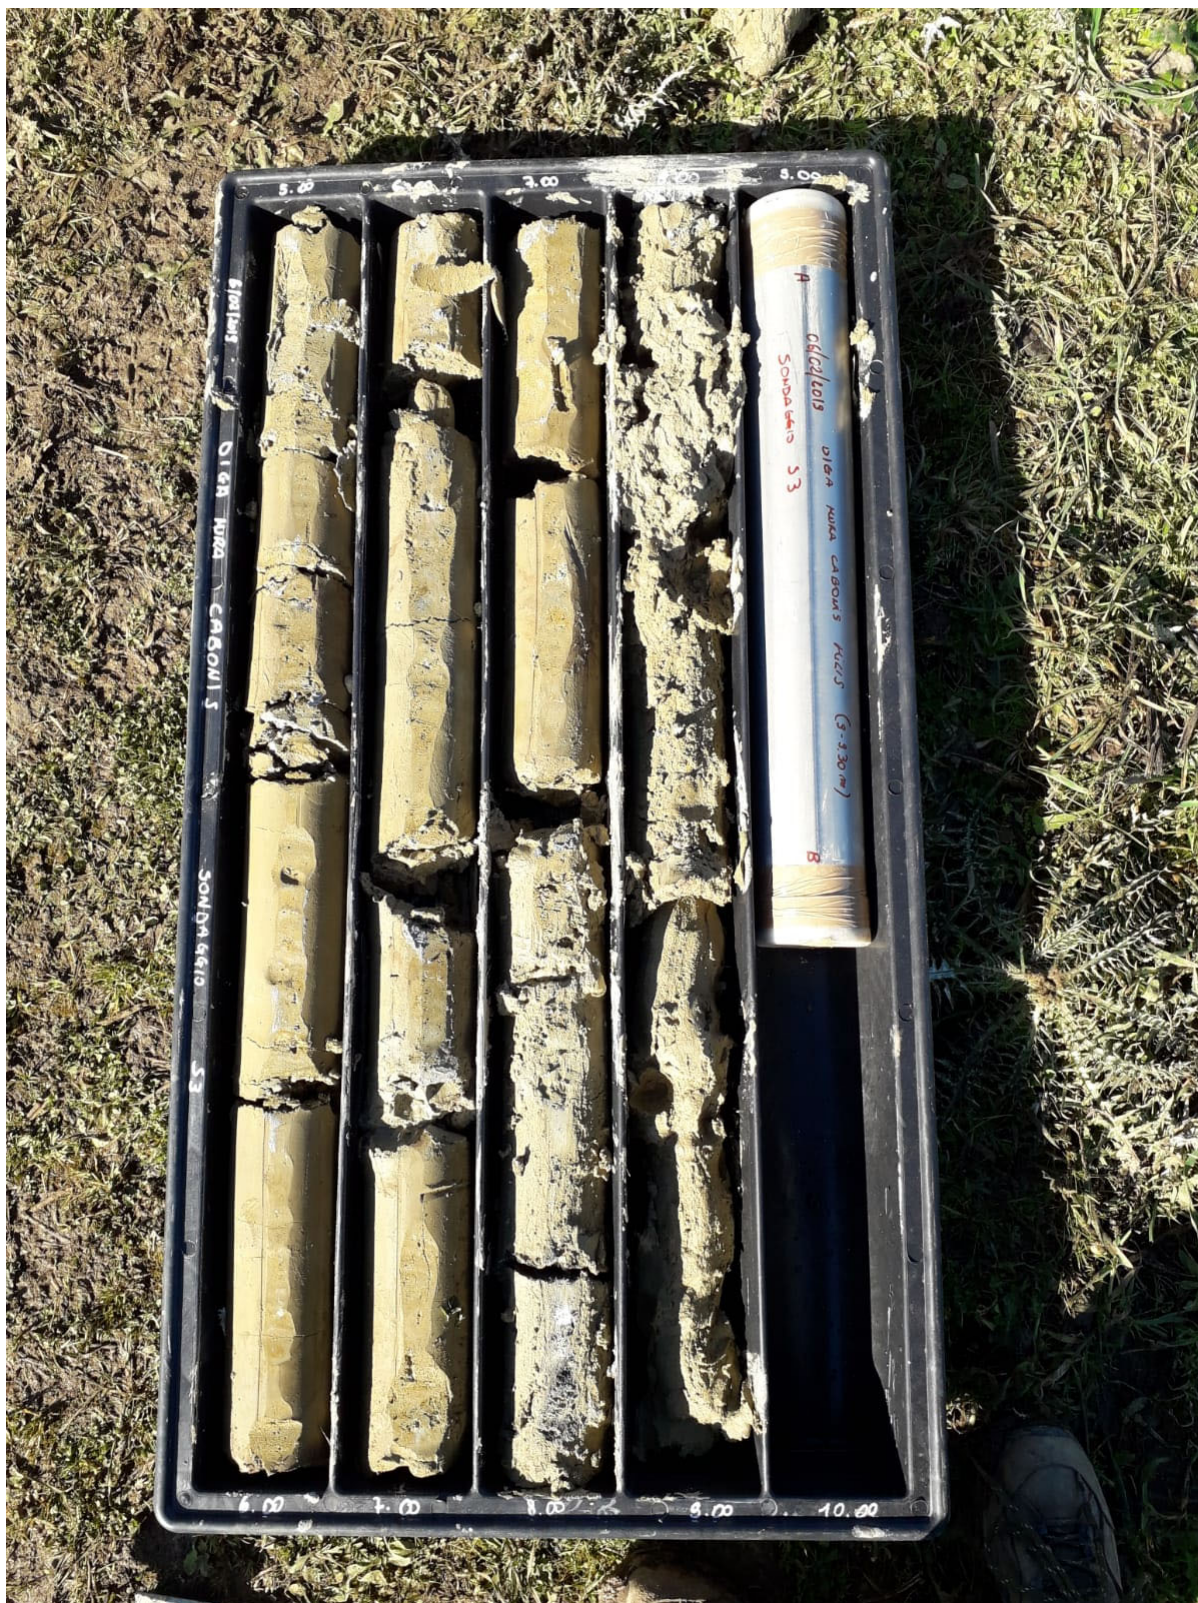
Fig.25: Sondaggio geognostico S3 - Diga Mura Cabonis – 5.00 m ÷ 10.00 m

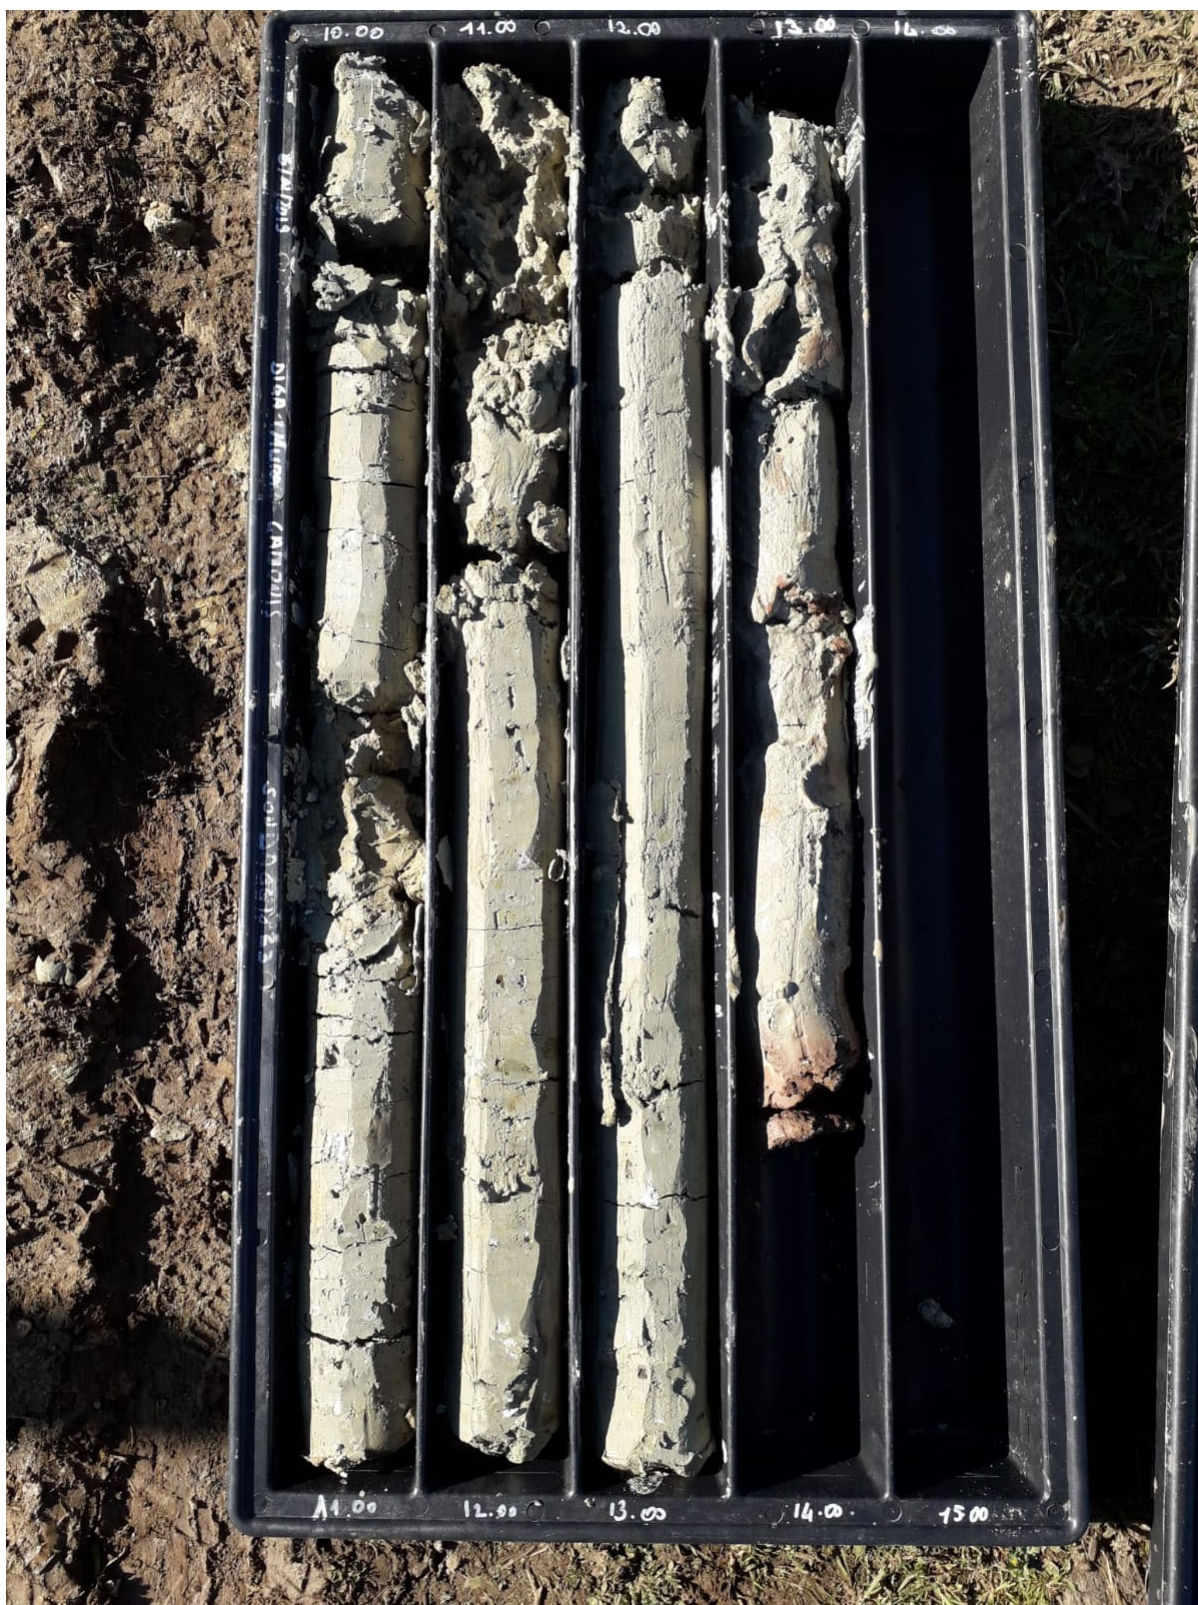
Fig.26: Sondaggio geognostico S3 - Diga Mura Cabonis – 10.00 m ÷ 13.90 m

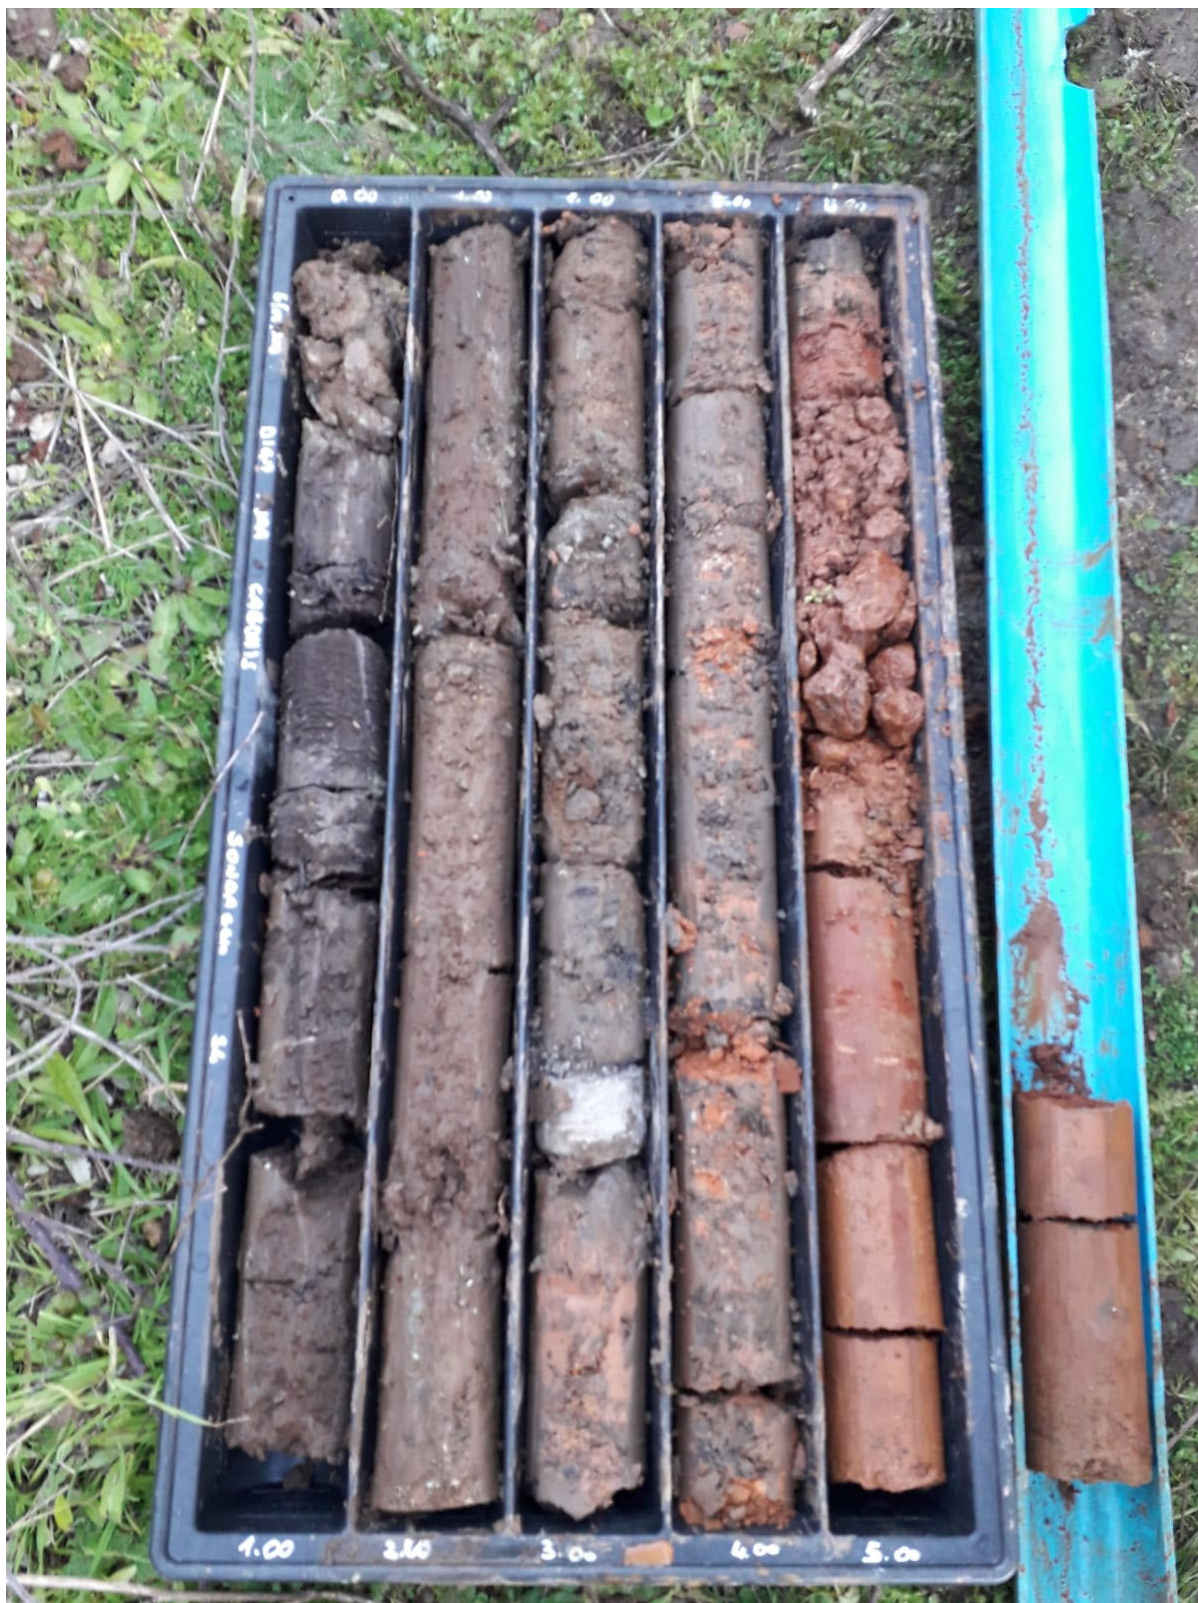
Fig.27: Sondaggio geognostico S4 - Diga Mura Cabonis – 0.00 m ÷ 5.10 m

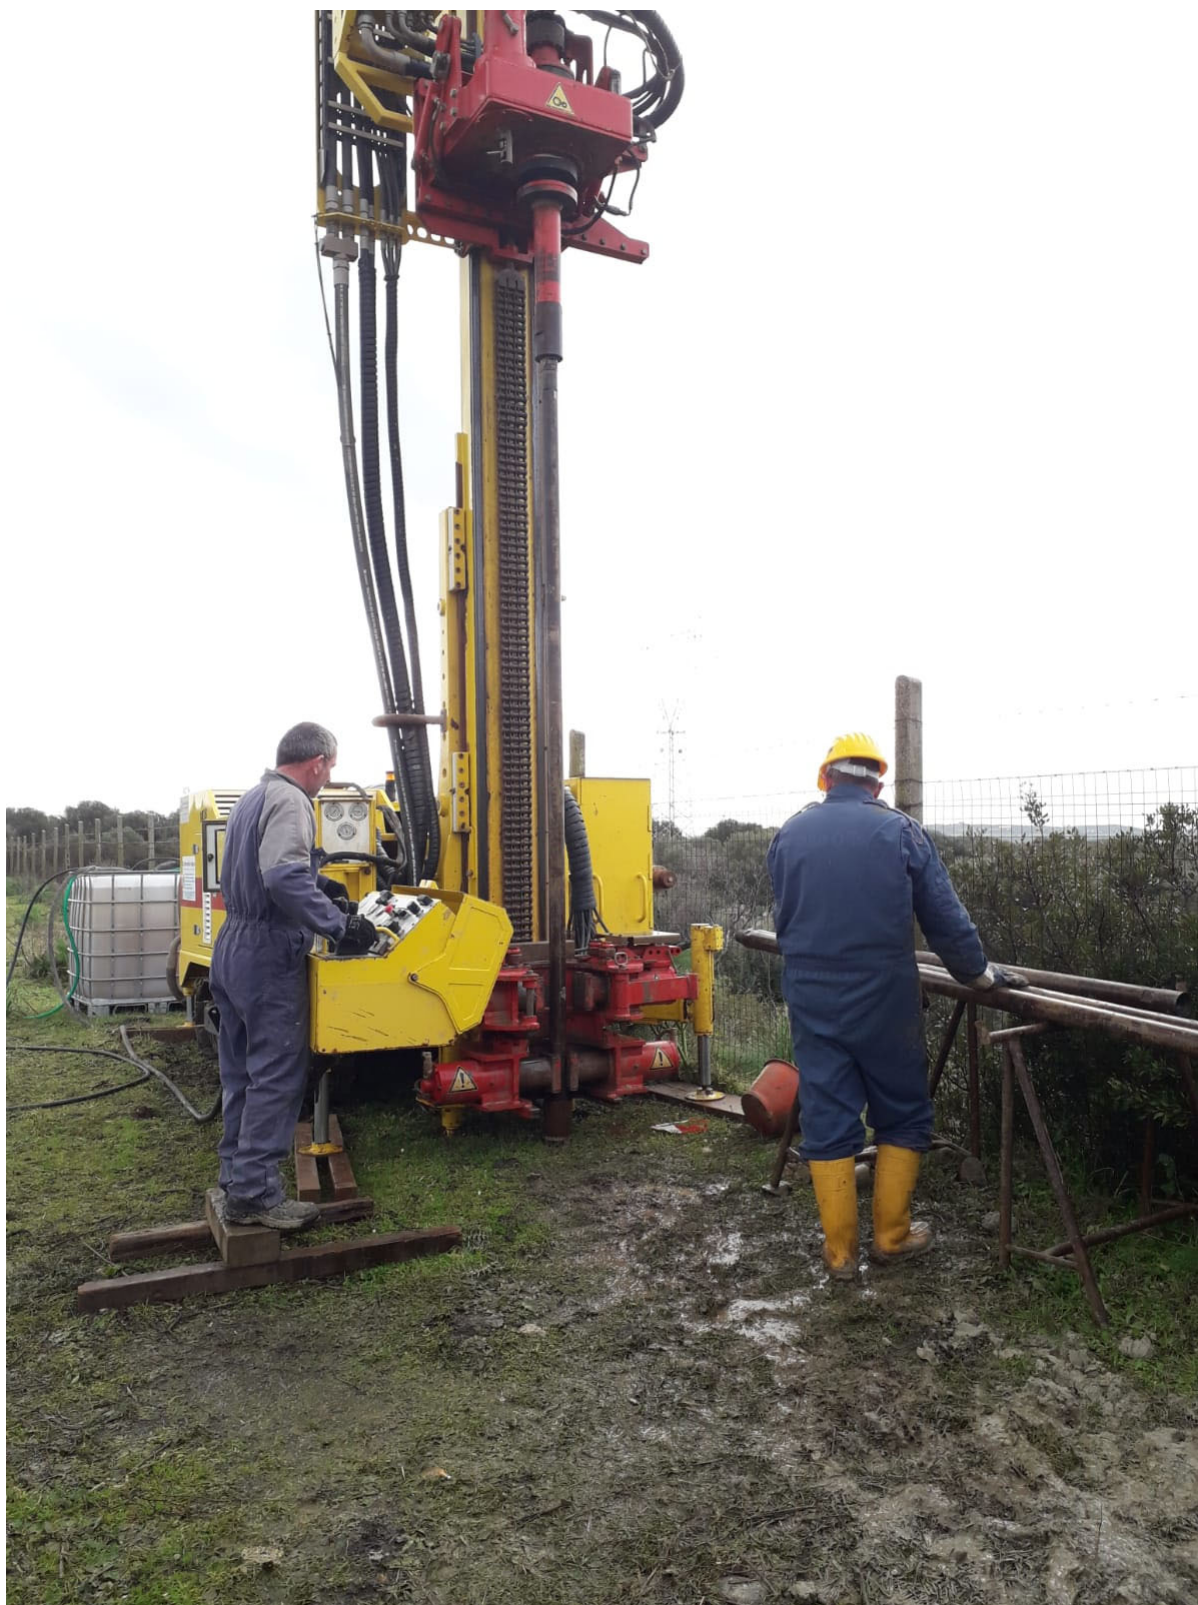
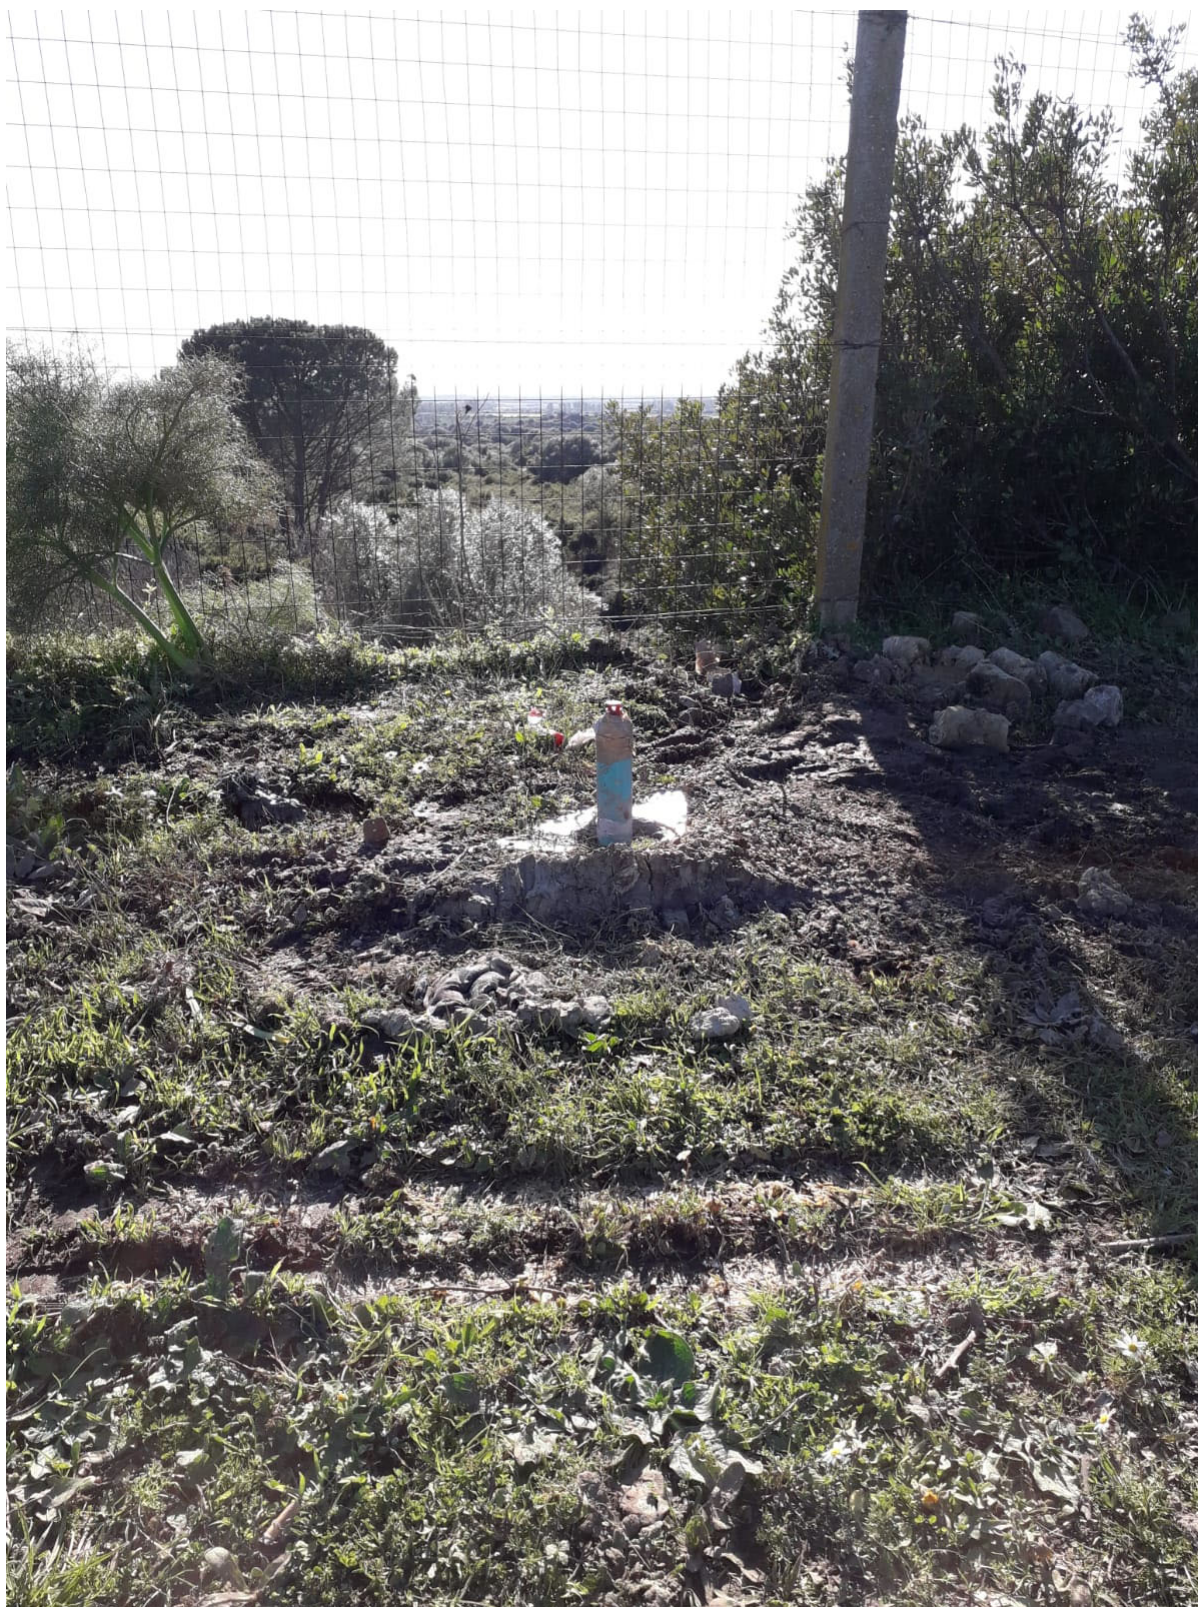
Fig.28: Sondaggio geognostico S1 - Diga Mura Cabonis – Allestimento Piezometro

Fig.29: Sondaggio geognostico S1 - Diga Mura Cabonis – Allestimento Piezometro

Per quanto concerne il piezometro allestito nel sondaggio S1 (fessurato nel tratto relativo ai basalti e cieco nel tratto del corpo del rilevato in argilla) è stata misurata la quota piezometrica a  $\cong$  - 6.50 m dalla quota del coronamento, a cui corrisponde pertanto una risalita della falda corrispondente alla linea di saturazione della diga di  $\cong$  9.50 metri dalla base del corpo del rilevato.

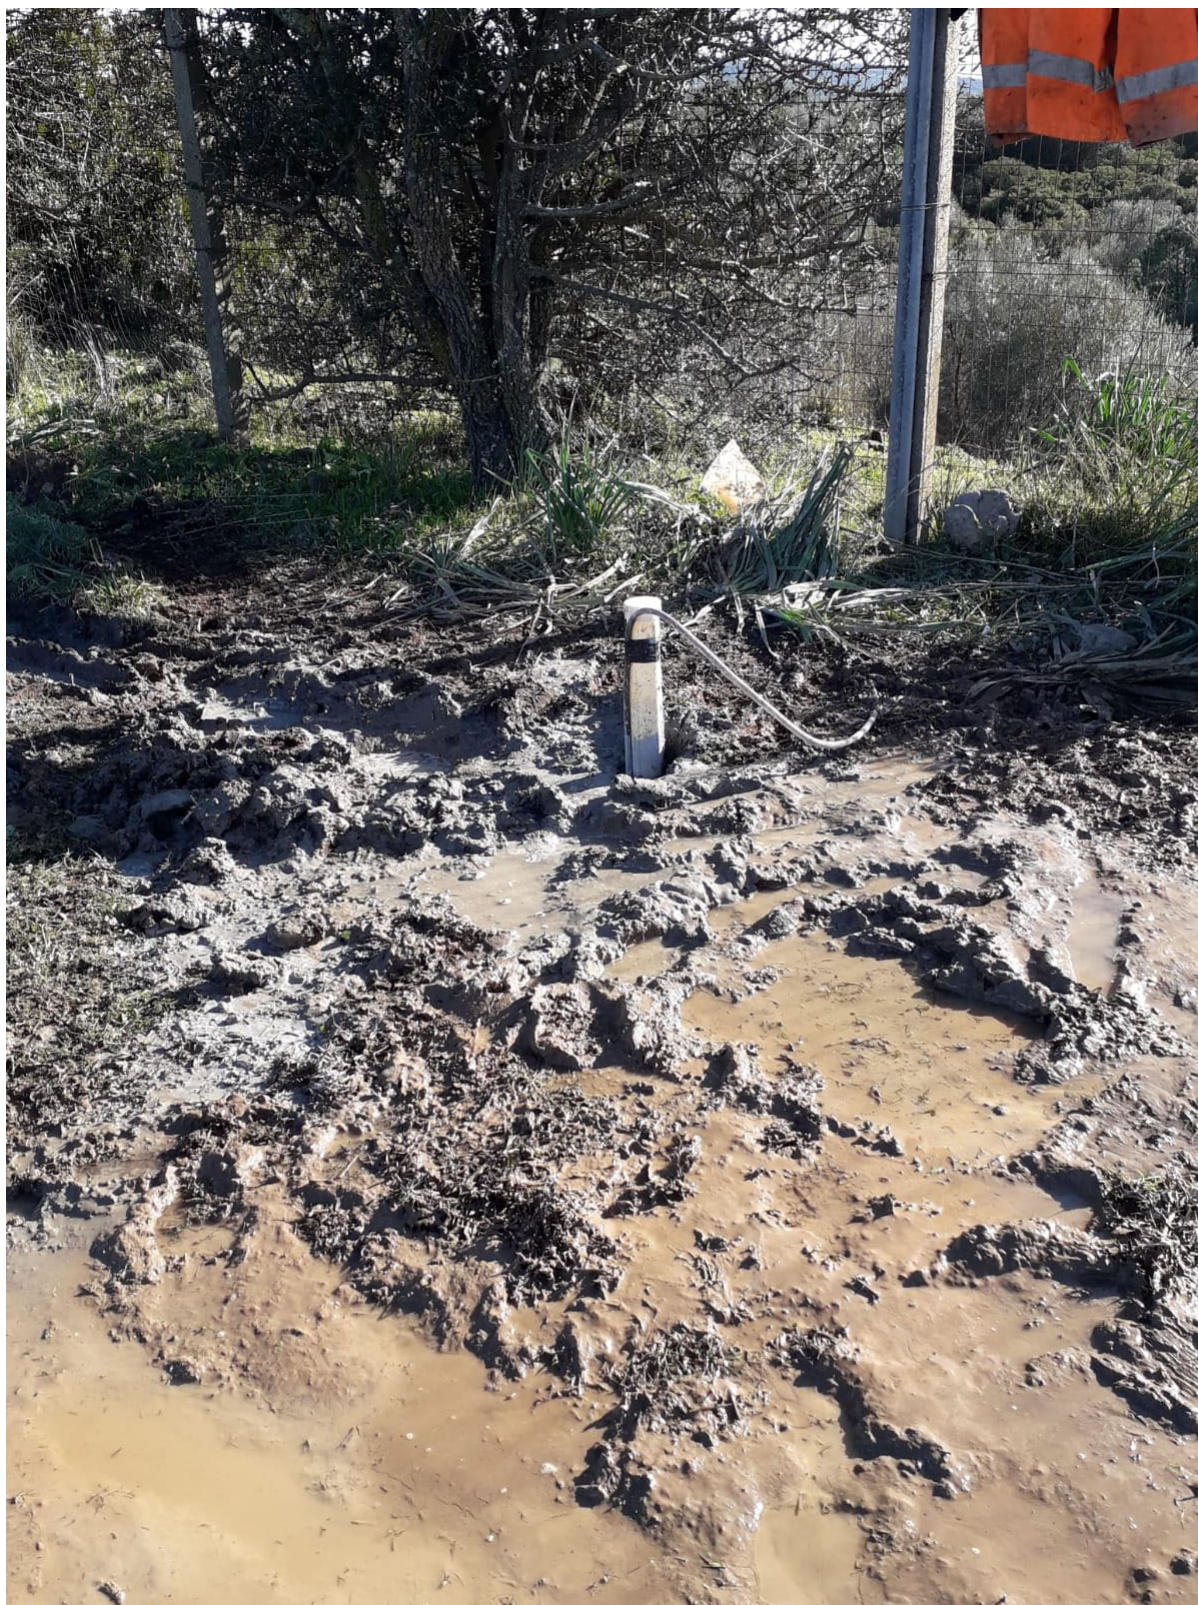
Fig.30: Sondaggio geognostico S2 - Diga Mura Cabonis – Allestimento Inclinometro in ABS

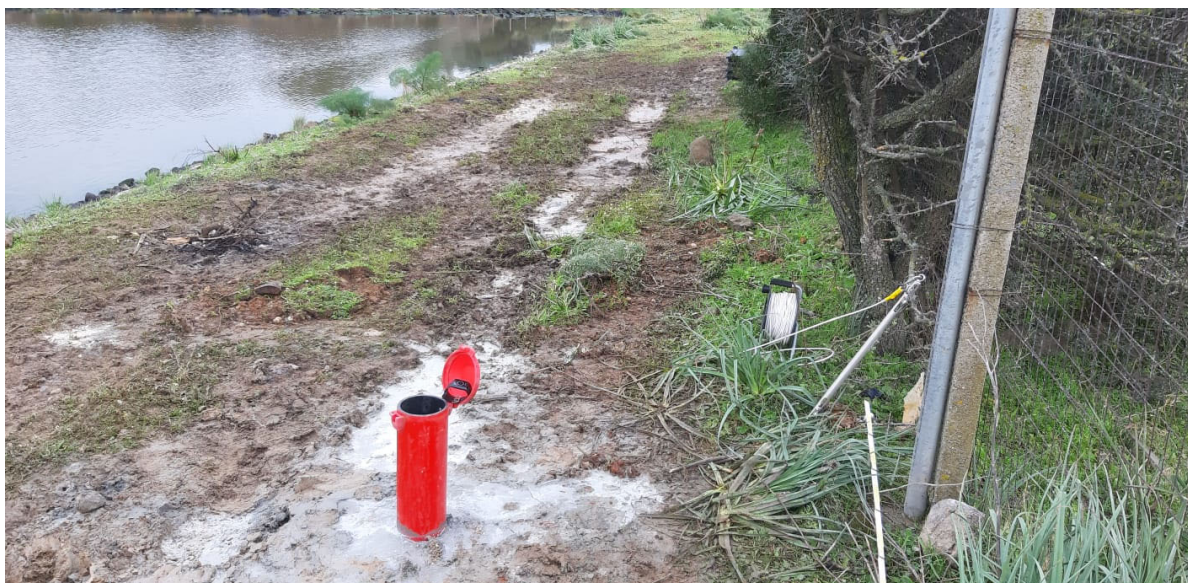
Fig.31: Sondaggio geognostico S2 - Diga Mura Cabonis – Inclino metro con chiusino

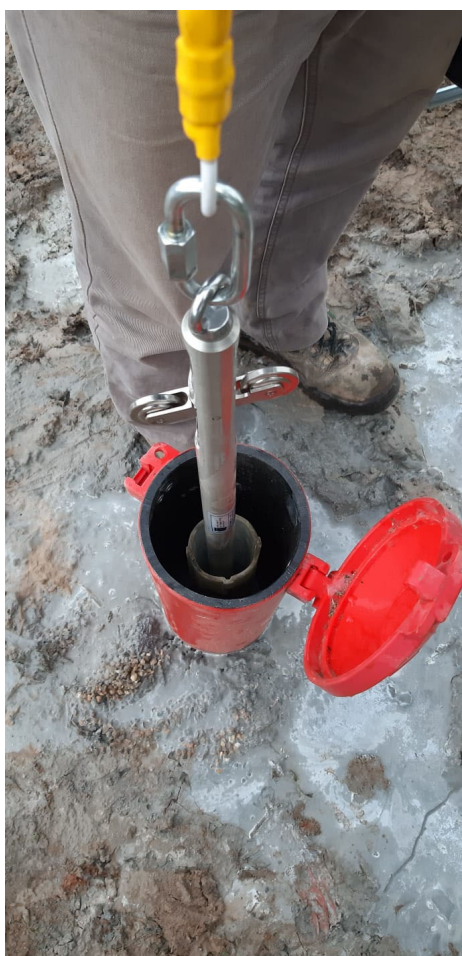
Fig.32: Sondaggio geognostico S2 - Diga Mura Cabonis – Passaggio sonda testimone per rilievo discontinuità

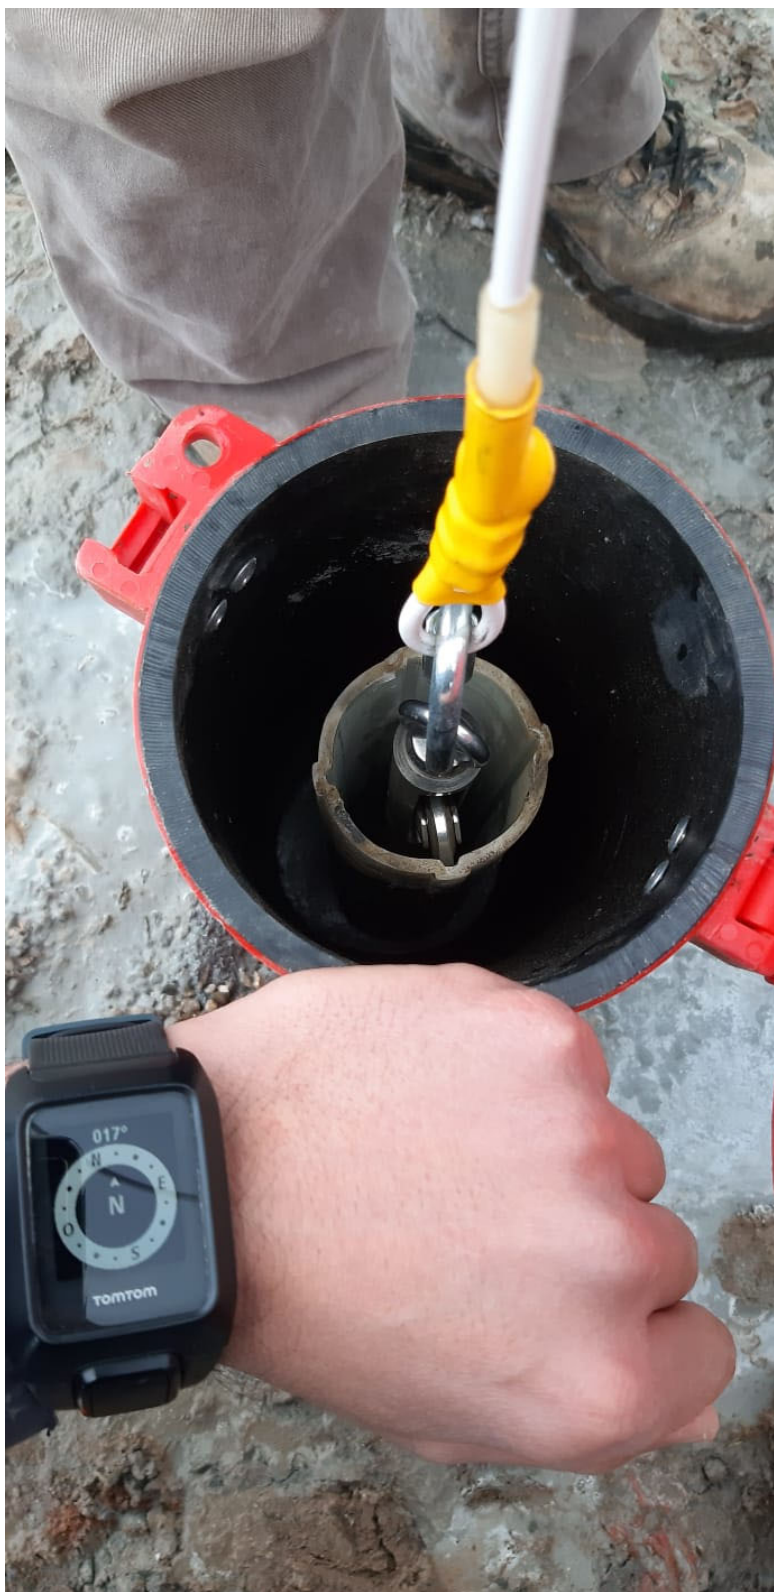
Fig.33: Sondaggio geognostico S2 – Passaggio sonda testimone e lettura direzione scanalatura rispetto a N (17°)

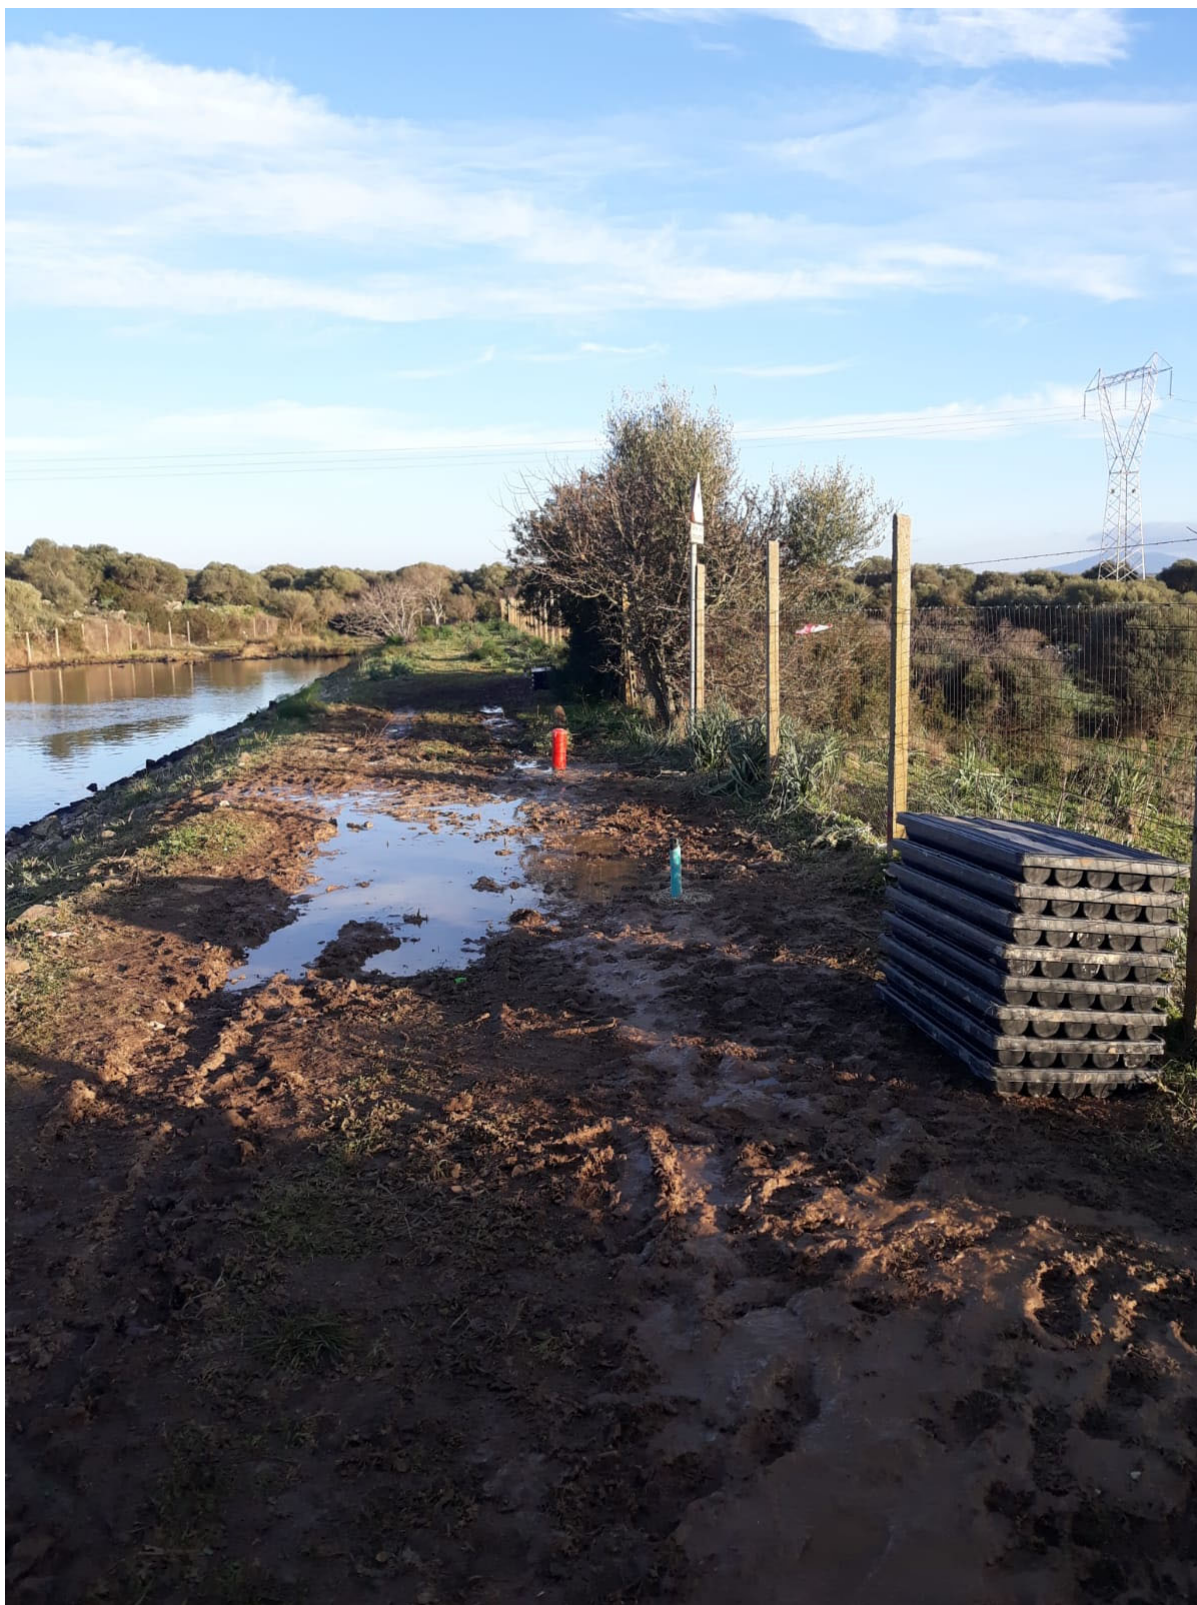
Fig.34: Termine delle operazioni di cantiere sul coronamento (in primo piano piezometro S3)

Per quanto concerne il piezometro allestito nel sondaggio S3 (fessurato nel tratto relativo al corpo del rilevato in argilla nella quota -13.70 ÷ -7.70 e cieco nel tratto dei basalti) è stata misurata la quota piezometrica a  $\cong$  -4.53 m dalla quota del coronamento, a cui corrisponde pertanto una risalita

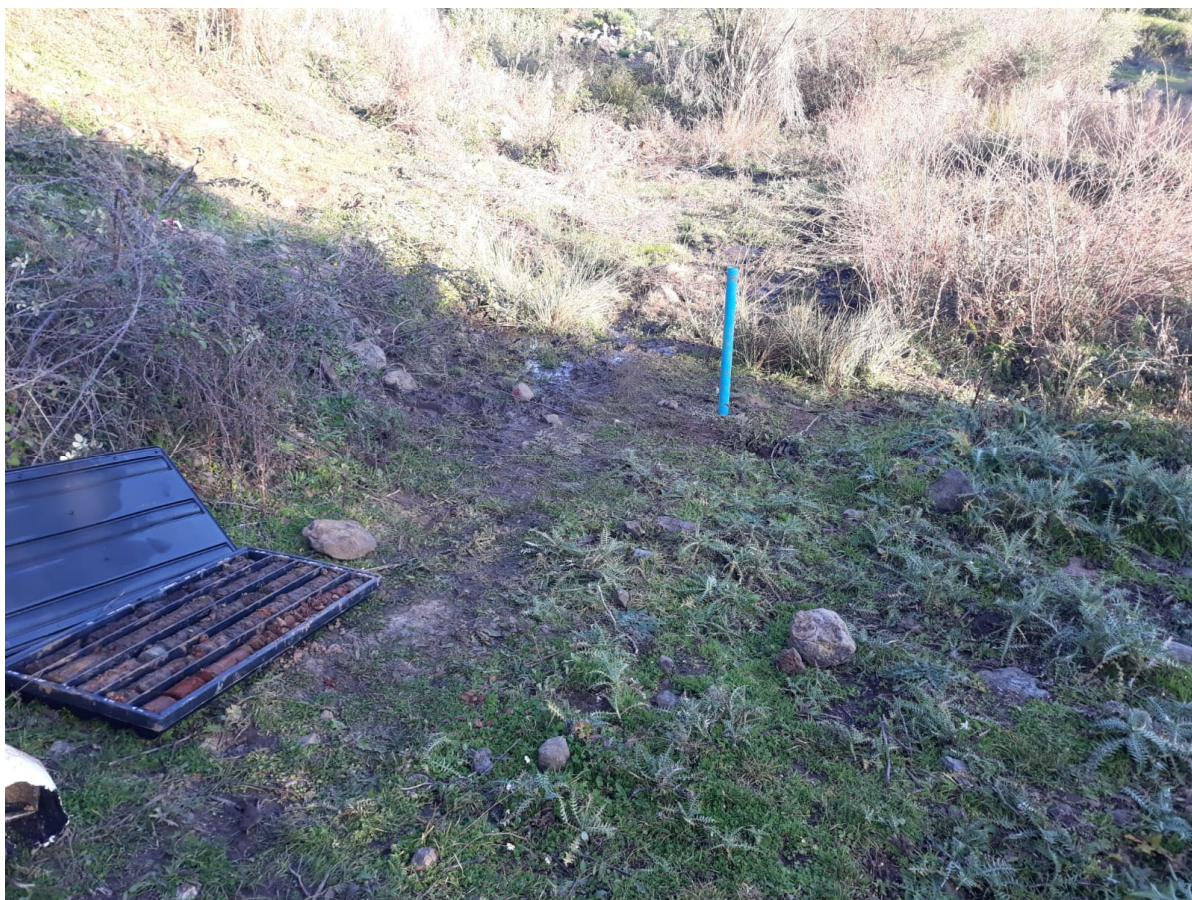
Fig.35: Termine delle operazioni di cantiere sull'unghia del paramento di valle (in primo piano piezometro S4)

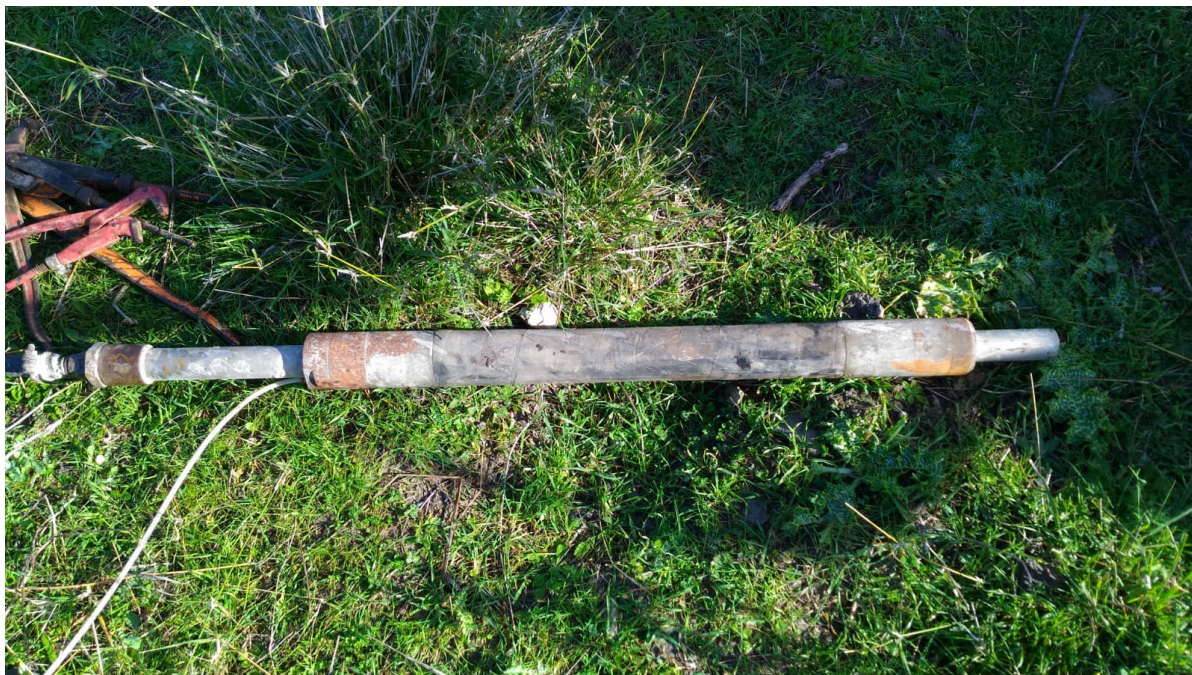
Le prove Lugeon sono state eseguite in avanzamento della perforazione isolando la camera di prova realizzata con un pistoncino (packer singolo) espanso, attraverso una membrana gonfiabile con aria, contro le pareti del foro.

Fig. 36: Packer per esecuzione prova Lugeon
