Barbara SANNA

LAVORI DI IMPERMEABILIZZAZIONE DEL CANALE ADDUTTORE RIVA DESTRA DEL  
TIRSO

COMMITTENTE CONSORZIO DI BONIFICA DELL'ORISTANESE

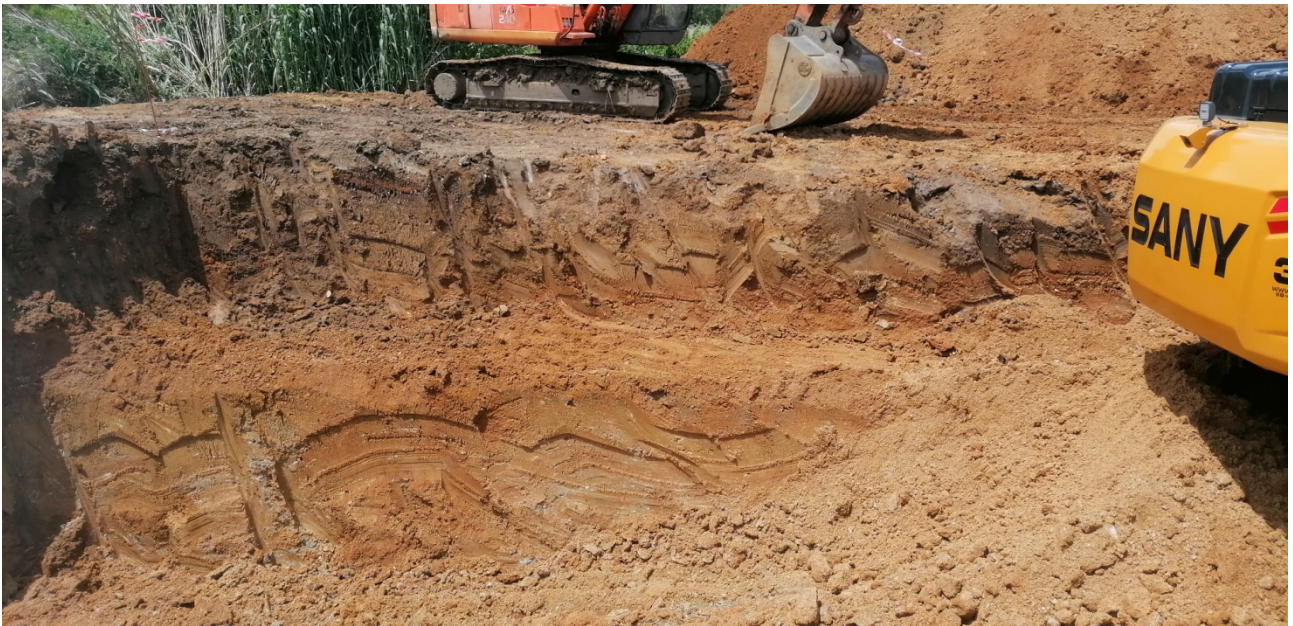
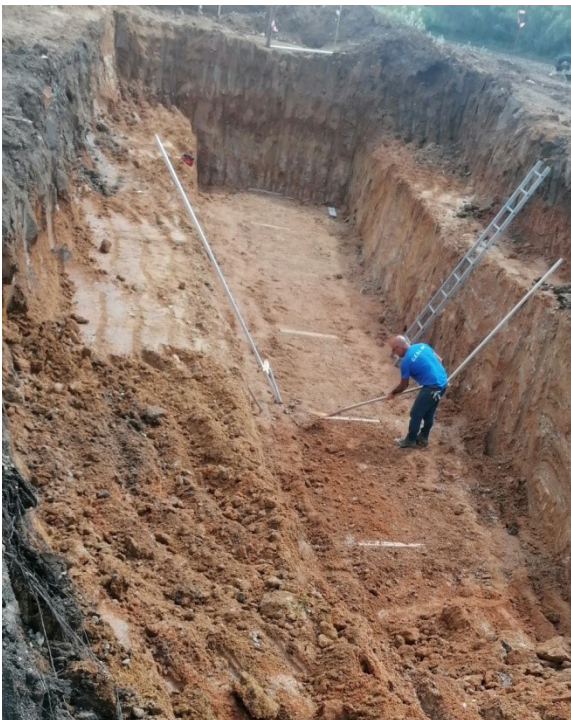
Per alloggiare la nuova condotta si scava una trincea di profondità e larghezza pari a circa 3,5m , fiancheggiata su entrambi i lati da gradoni di circa un metro di larghezza e profondi circa 1,60m.

Quello che si scava è indicato nel progetto come TRATTO 1 e comprende il percorso dalla vasca 1 alla vasca 2, situata questa a sud della stradina che scavalca un altro ponticello. La sezione mostra uno strato di humus per circa 1 m, la cui parte superficiale è estremamente inquinata (non in senso archeologico) con materiale plastico e addirittura parti di carrozzeria di automobili. In questo strato si notano alcuni blocchi basaltici galleggianti. Al di sotto di questo strato di terra scura si trova uno strato di argilla rossa con venature verdi.

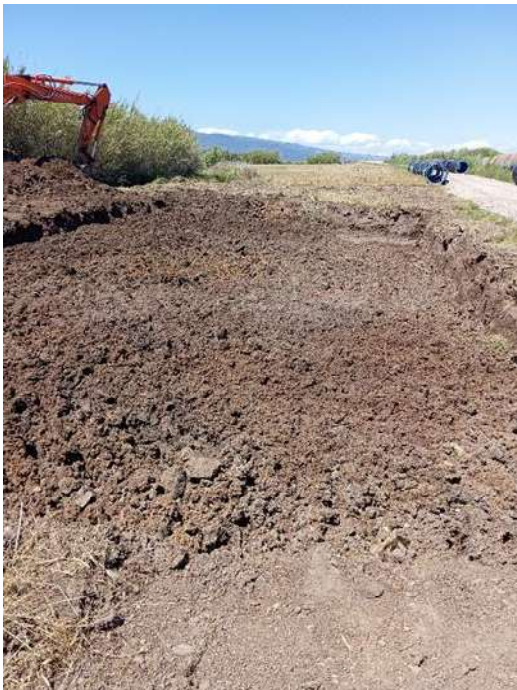
Durante la mattinata del viene effettuato lo scavo oltre la strada che passa sul ponticello con dimensioni: larghezza 8m, lunghezza di 14m e profondità 1m. La stratificazione presenta ancora lo strato di humus inquinato con frammenti di mattoni, mattonelle e eternit.

Scavo della mattinata

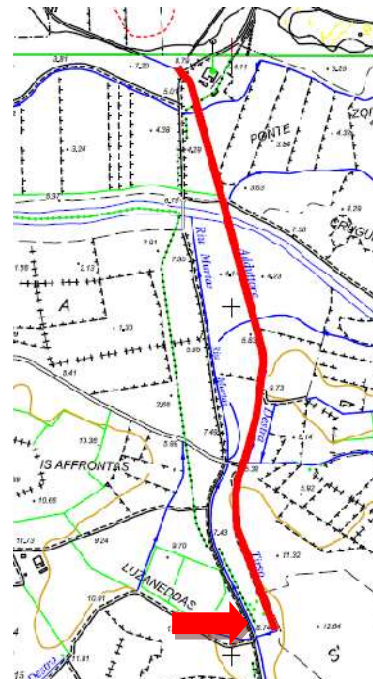
Freccia rossa: Area di scavo del pomeriggio

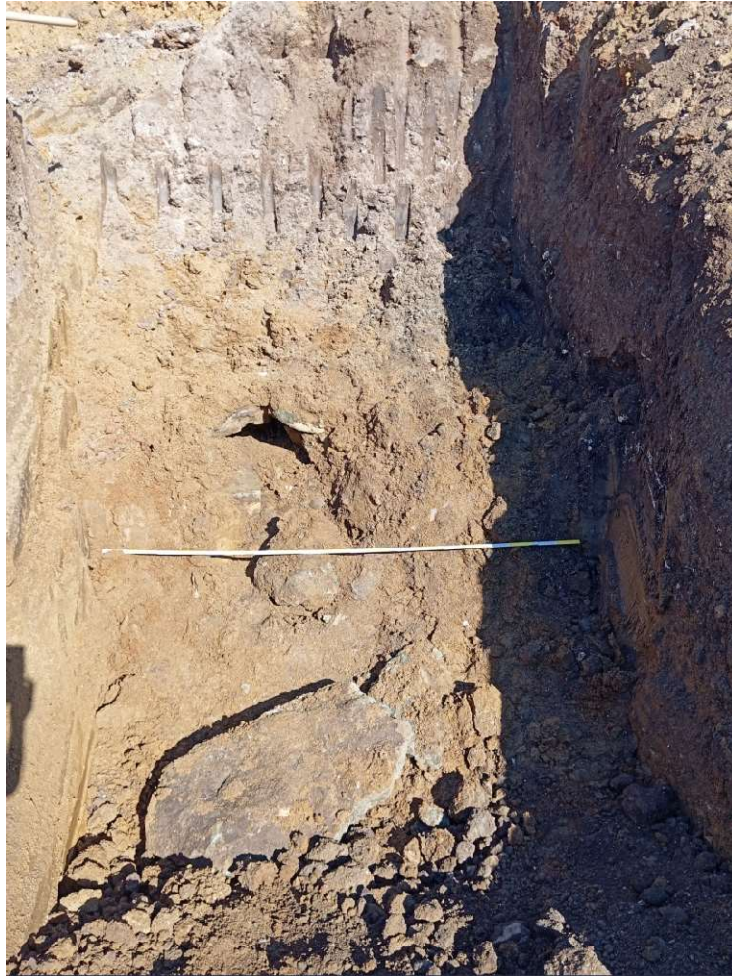
A fine giornata viene iniziato lo scavo per la realizzazione della vasca 1, a sud dello scavo realizzato il giorno precedente. Lo scavo presenta le seguenti dimensioni: 2m di larghezza, 4 m di lunghezza e 1,80 m di profondità. La stratificazione è inalterata, con humus che copre argilla rossastra. Il mezzo smuove due lastre e si mette in luce parte di una sepoltura in cista litica. Si ripulisce grossolanamente e si nota come il defunto sia inumato in direzione ovest – est (il cranio nella parte esposta è molto compromesso), il vuoto nella sepoltura non sia stato completamente colmato dalle infiltrazioni di terra, cosa che permette di vedere, nella parte ancora intatta della copertura litica, un femore e una forma fittile che appare essere un unguentario.

Veduta da Ovest

Si copre con tessuto non tessuto e terra per nascondere il ritrovamento e si contatta l'Ispettore di zona della Soprintendenza Archeologia, il Dott. Alessandro Usai e la DL.

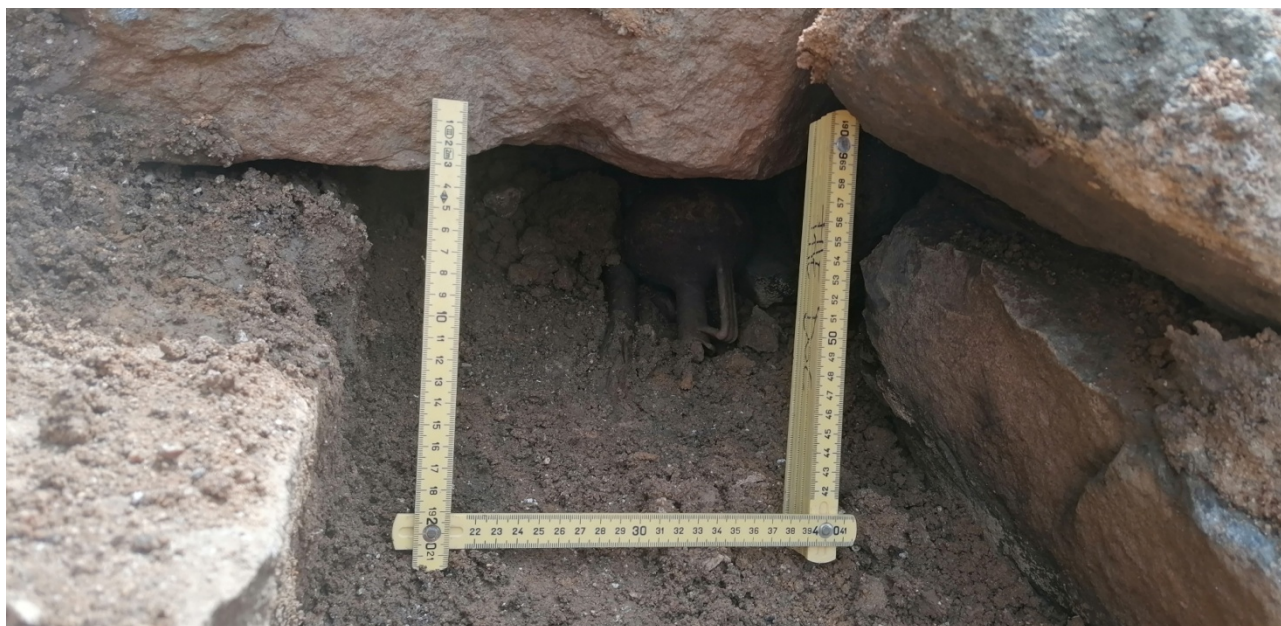
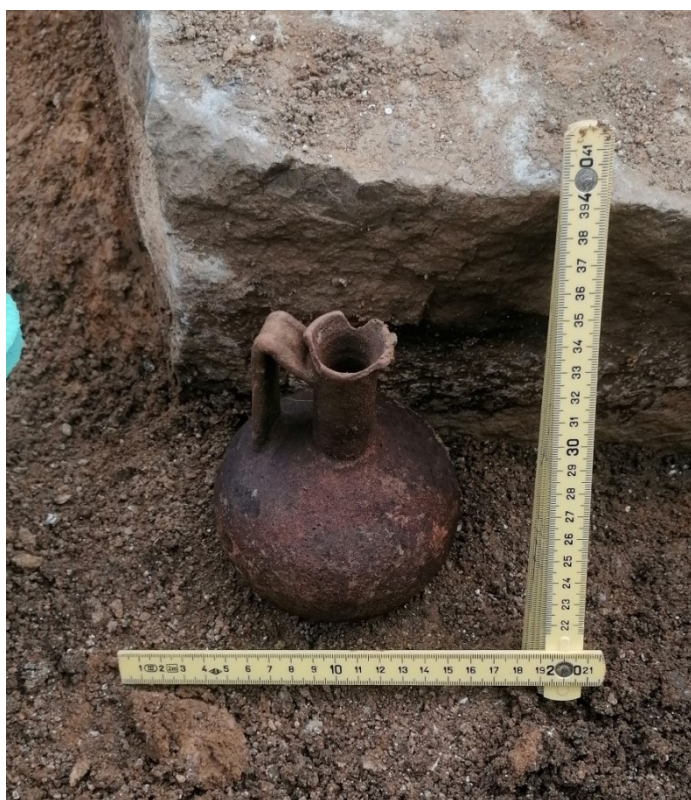
Si scopre la sepoltura, si continua a ripulire il perimetro della cista. Lo strato in cui è stata scavata e costruita è l'argilla rossastra che essendo estremamente bagnata (a causa di una perdita nella canalizzazione dell'acqua e una delle falle che in sostanza giustificano tutta quest'opera di ingegneria idraulica), ha una consistenza plastica simile al DAS. Questa situazione sconsiglia di lavorare sullo scheletro perché è reso estremamente fragile, quindi ci si limita a recuperare i frammenti di cranio superficiali, l'unguentario e un frammento di quello che a chi scrive pare il fondo con parete di una coppa in Pareti Sottili grigia.

L'asportazione dell'unguentario, che si rivela essere integro con solo l'orlo sbeccato, mette in luce il secondo femore.

Si suggerisce la presenza di un secondo archeologo che scavi la sepoltura (o più probabilmente le sepolture), mentre i lavori di scavo procedono lungo il percorso.

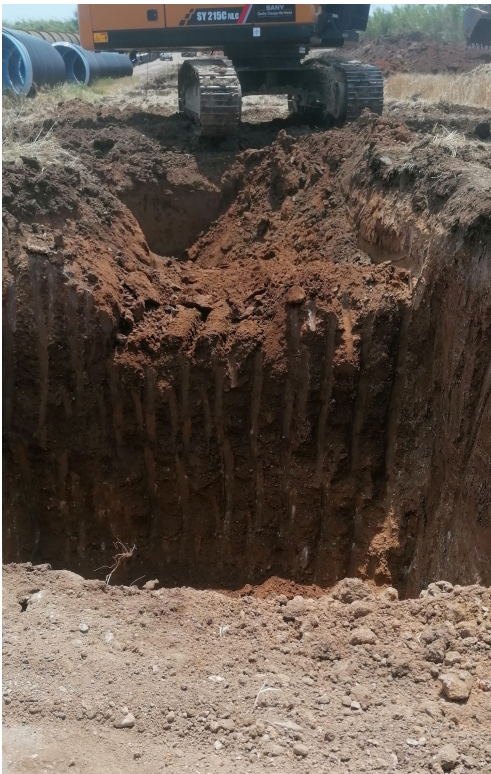
In attesa di risolvere la situazione nell'area che ospiterà la Vasca 1, si comincia a scavare la Vasca 2. In questa zona la stratificazione rimane inalterata, con humus per 0,80 – 1 m di potenza e poi argilla rossastra e sabbia e ciottoli di fiume. Appare come un paleo alveo, ma un geologo sarebbe più preciso.

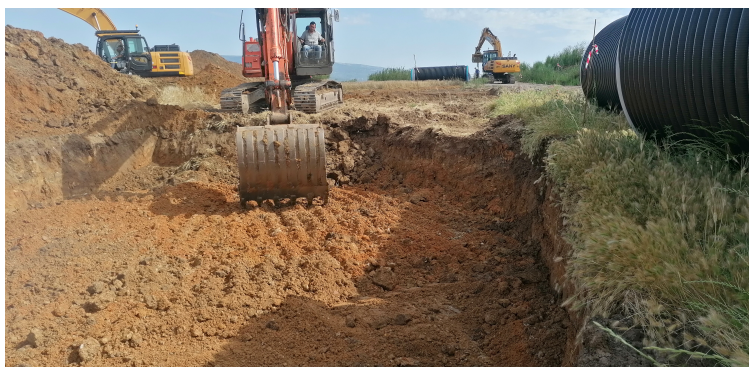
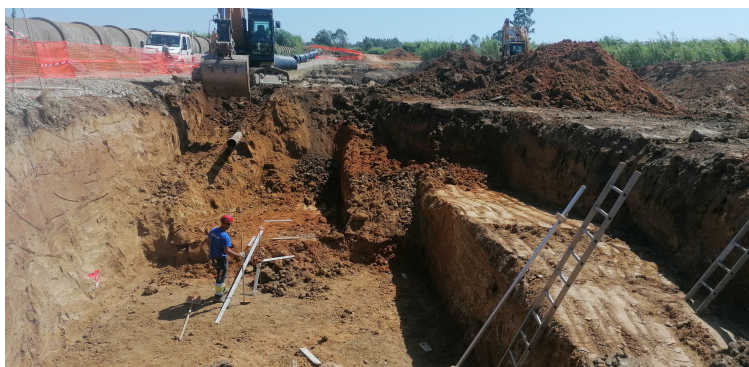
Continua lo scavo della Vasca 2 e l'asportazione strato superficiale tratto 1 come ieri. Niente da segnalare.

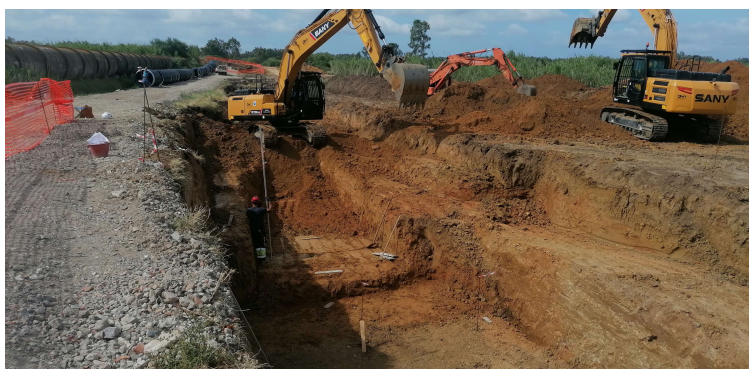
Si elimina il setto rimasto tra Vasca 2 e Tratto 1. La stratificazione rimane inalterata.

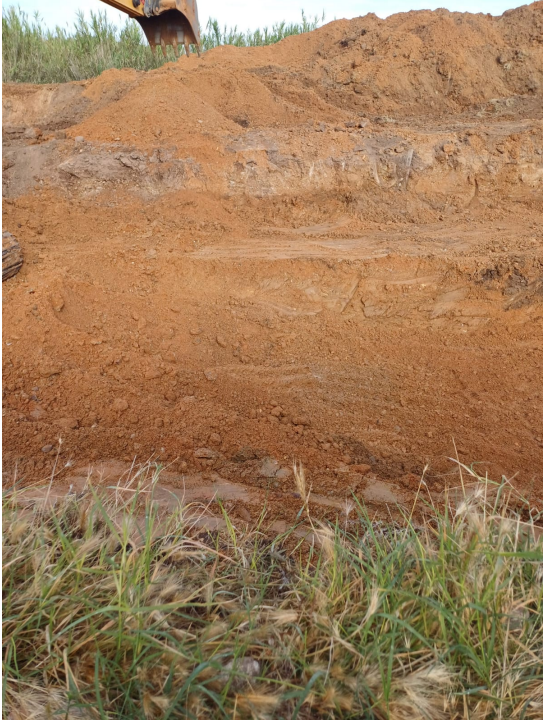
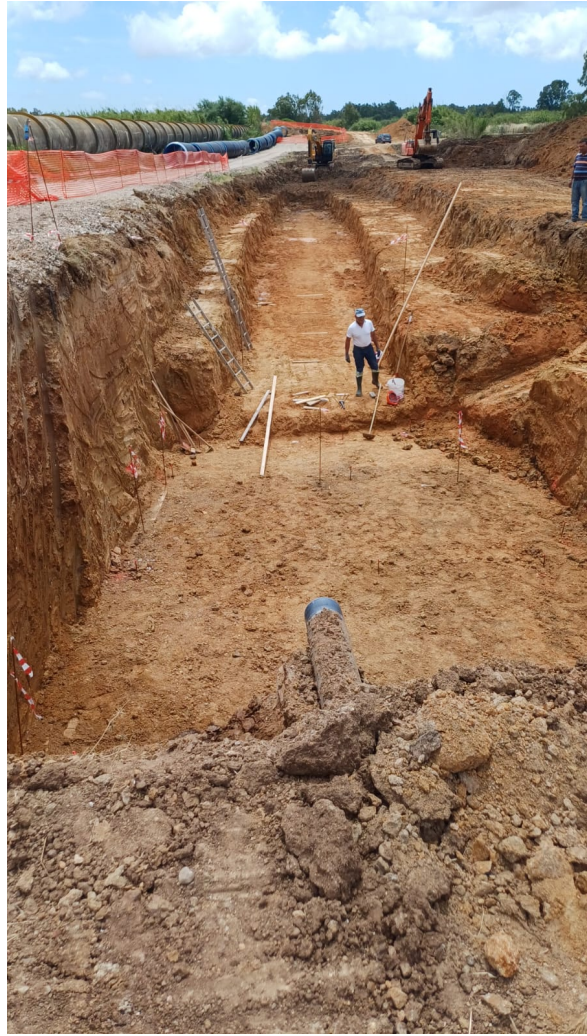
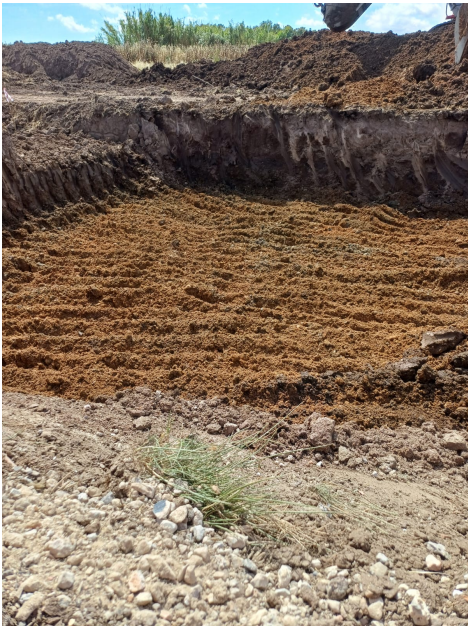
Si scava al centro del percorso del Tratto 1 scavato solo per la profondità di 1 m nei giorni precedenti. L'abbassamento è funzionale all'alloggiamento degli elementi della nuova condotta. Niente da segnalare.

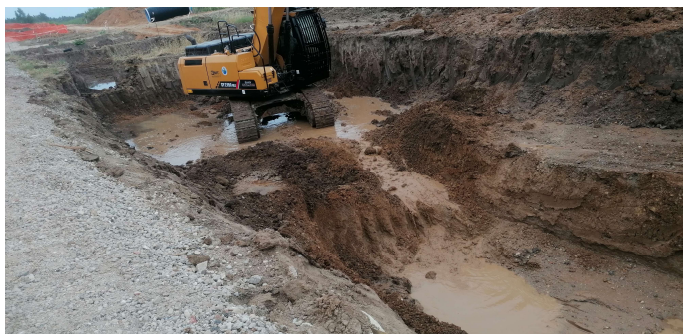
Prosegue il tipo di lavoro del giorno precedente. Niente da segnalare se non la grande quantità di acqua che filtra dalle pareti dello scavo.
