PROSECUZIONE DEGLI INTERVENTI PROGRAMMATI NELL'ANNUALITÀ 2012 DI  
RIMODELLAZIONE E STABILIZZAZIONE DELL'ALVEO E DELLE SPONDE DEL RIO  
MOGORO MEDIANTE GABBIONATE METALLICHE O ALTRI IDONEI SISTEMI DI  
INGEGNERIA NATURALISTICA, NEL TRATTO COMPRESO TRA L'ATTRAVERSAMENTO  
DELLA S.P. 47 E LA CONFLUENZA CON IL CANALE ACQUE ALTE.

## PROGETTO ESECUTIVO

### RELAZIONE BIOLOGICO NATURALISTICA

ALL. 1.2

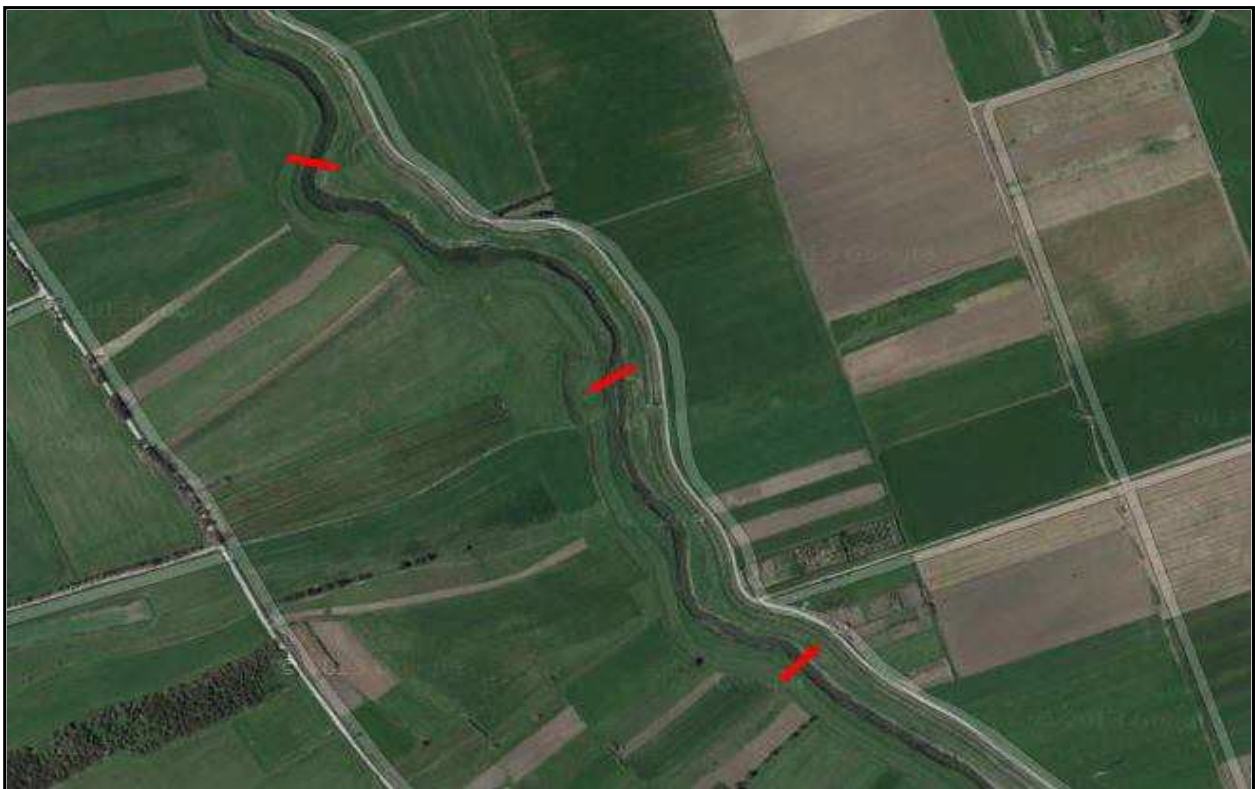
**Figura 4** - Posizione dei transetti per il rilievo delle specie floristiche

Le indagini in campo sono state svolte tramite l'individuazione di tre transetti posizionati lungo il percorso fluviale. Ogni transetto, perpendicolare al corso del fiume, si è esteso per tutta la zona golenale per una fascia della larghezza di circa 20 metri.

Il primo transetto è stato individuato in corrispondenza della zona di intervento (A) del presente stralcio progettuale, il secondo in prossimità del guado, oggetto di ripristino nell'ambito degli interventi in progetto, (B) e il terzo nel limite a valle del tratto d'intervento del I stralcio progettuale (C) (Fig. 4).

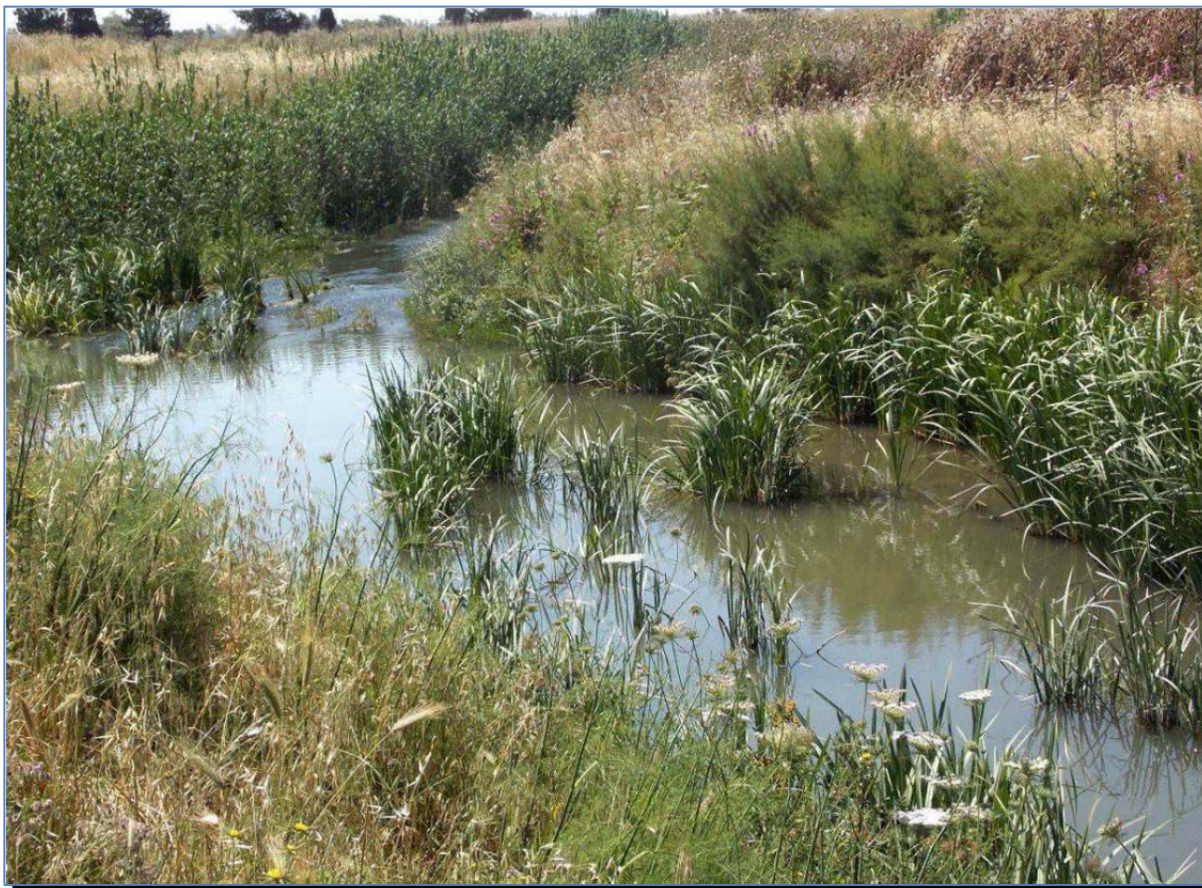
**Figura 5** - Alveo e sponde del Rio Mogoro

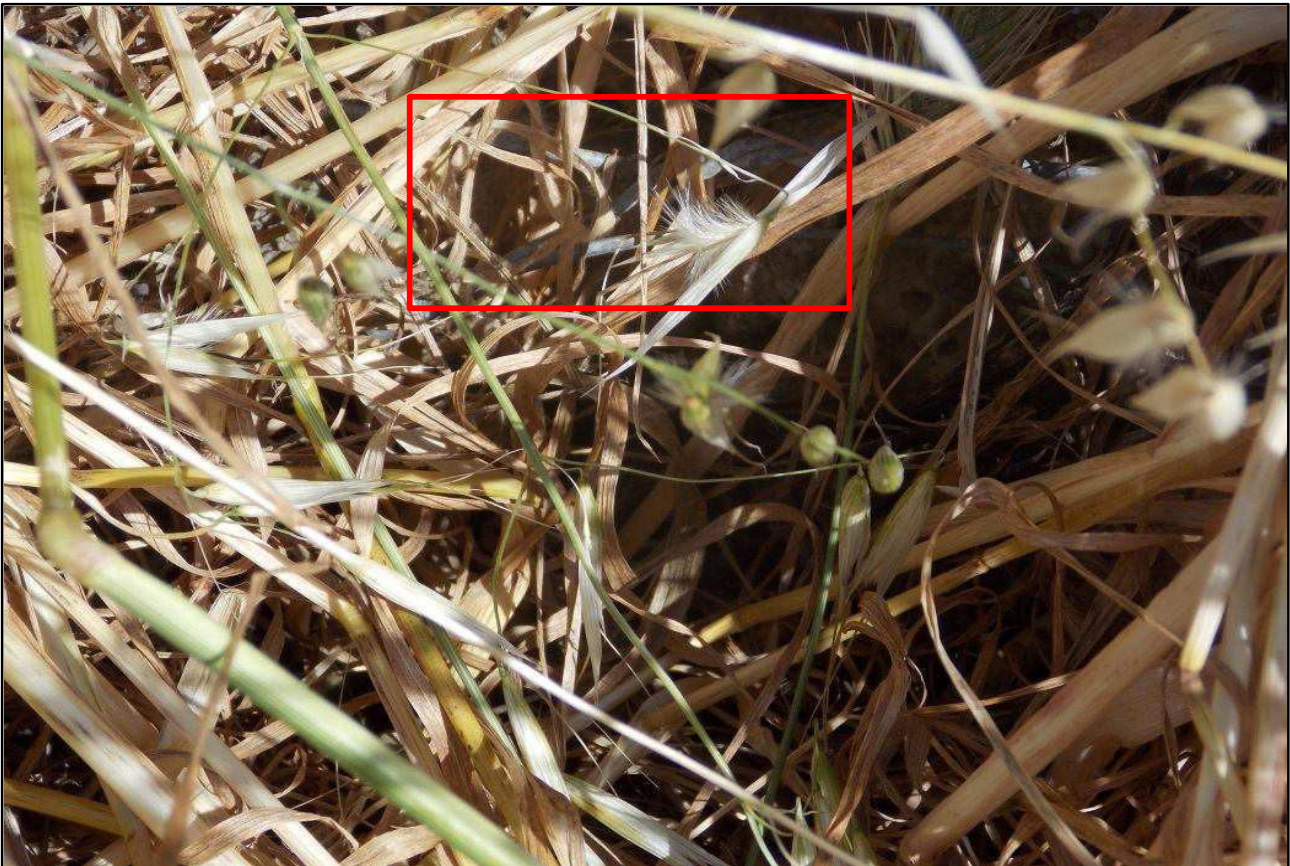
**Figura 23** – Particolare gabbioni metallici messi in opera negli anni '90.

Per quanto concerne la fase post-realizzazione, l'impatto di maggiore significatività riguarda la presenza dei massi in pietra che verranno posizionati al piede della mantellata e dei gabbioni metallici nella zona ripariale.

Si ritiene che la presenza di tali elementi non rappresenti in alcun modo impedimento al riformarsi della copertura vegetale; a dimostrazione di quanto affermato, un sopralluogo effettuato nel tratto immediatamente a valle di quello attualmente interessato dagli interventi in argomento, nel quale negli anni '90 sono stati effettuati, dall'ex Consorzio di Bonifica di Terralba e Arborea, interventi di posa di gabbioni metallici e risagomatura delle sponde del tutto simili a quelli attualmente programmati, ha messo in evidenza la completa ricostituzione della copertura vegetale naturale. L'immagine sottostante (Fig. 23) mostra come le strutture delle gabbionate metalliche siano state facilmente colonizzate dalle specie vegetali tipiche dell'area, rendendone difficilmente individuabile la presenza.
