PROSECUZIONE DEGLI INTERVENTI PROGRAMMATI NELL'ANNUALITÀ 2012 DI  
RIMODELLAZIONE E STABILIZZAZIONE DELL'ALVEO E DELLE SPONDE DEL RIO  
MOGORO MEDIANTE GABBIONATE METALLICHE O ALTRI IDONEI SISTEMI DI  
INGEGNERIA NATURALISTICA, NEL TRATTO COMPRESO TRA L'ATTRAVERSAMENTO  
DELLA S.P. 47 E LA CONFLUENZA CON IL CANALE ACQUE ALTE.

## PROGETTO ESECUTIVO CUP G57H13002270002 - CAT P0417

### DOCUMENTO DI VALUTAZIONE ARCHEOLOGICA PRELIMINERE

**Progetto:** *Realizzazione di un intervento di rimodellazione e stabilizzazione dell'alveo e delle sponde del Rio Mogoro nel tratto compreso tra l'attraversamento della S.P. 47 e la confluenza con il canale acque alte. Servizio di piena e intervento idraulico e di presidio territoriale 2012*

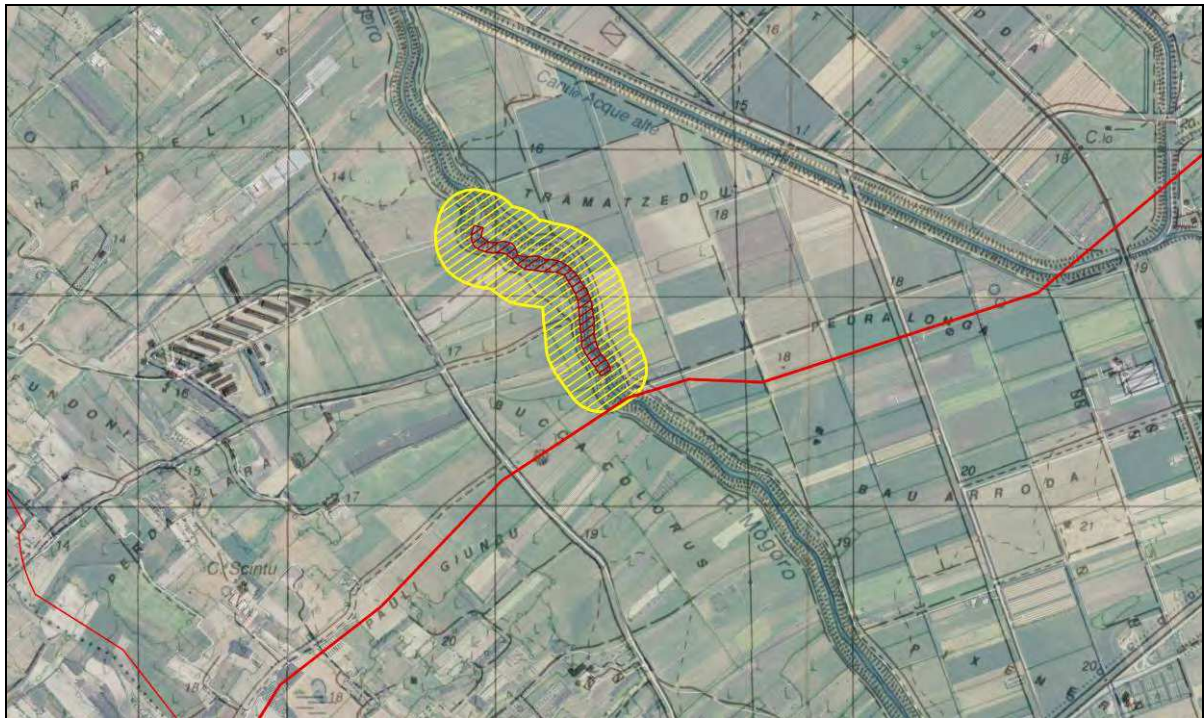
Fig. 4. Area di intervento (in bordeaux) con buffer di 100 m (in giallo) e tracciato ipotetico della strada Neapolis-Uselis (in rosso secondo Atzori).

Rio Mogoro si troverebbe circa 90 m a Sud Est dall'inizio del tratto oggetto di indagine e a 300 m dal guado del fiume (Fig. 4).

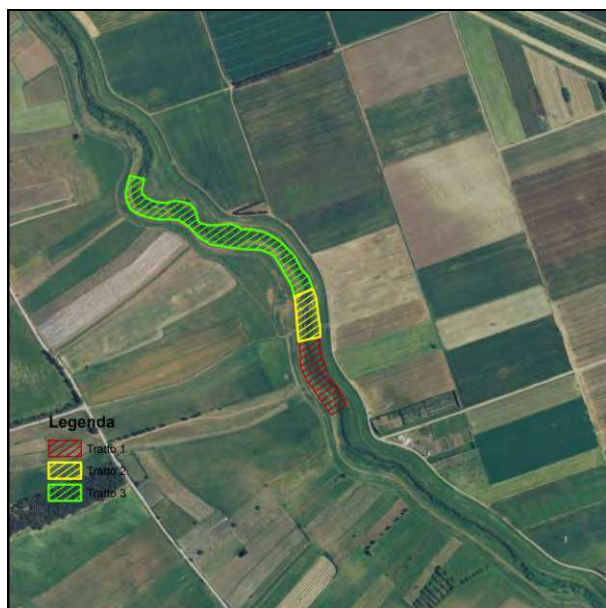
Fig. 7. Area d'intervento divisa in tre tratti.

Per ricognizione sistematica si intende un'ispezione diretta di porzioni ben definite di territorio fatta in modo tale da garantire una copertura uniforme e controllata di tutte le zone che fanno parte del contesto indagato. L'area interessata dai futuri lavori è stata divisa per comodità in tre tratti (Fig. 7). Il tratto 1 ha una lunghezza di circa 130 m, il tratto 2 di circa 80 ed il tratto 3 di circa 390 m.

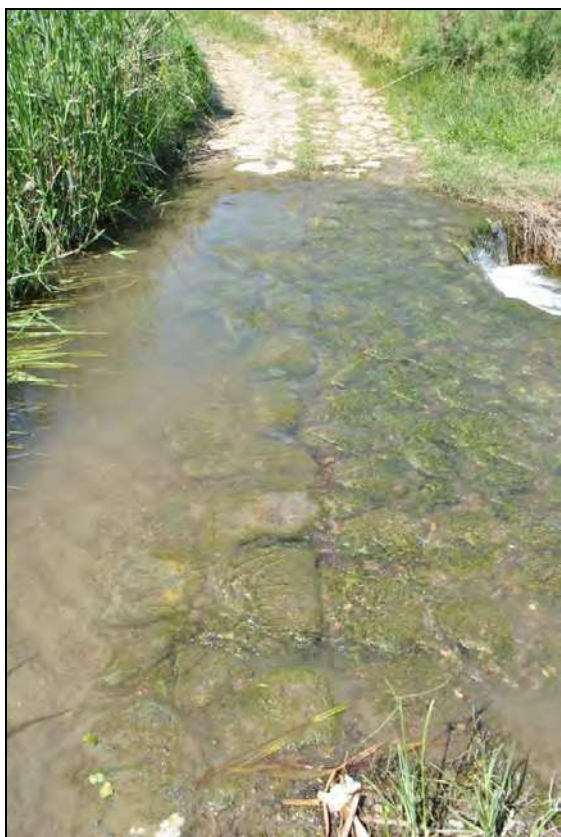
*Fig. 8. Pavimentazione nel guado del Rio Mogoro.*

Dal punto di vista della visibilità va segnalato che i tratti 1 e 3 sono caratterizzati dalla presenza di una fitta vegetazione sia sulle sponde, sia nel letto del fiume; si evidenzia inoltre un marcato accumulo di detriti sugli argini dello stesso. La folta vegetazione rende praticamente impossibile una lettura accurata dei tratti in esame. L'unico segmento leggibile è il tratto n. 2, ossia quello interessato dalla presenza del guado. Tale tratto del fiume, attraversabile a piedi o con mezzi agricoli, è realizzato con pietrame squadrato di medie dimensioni in funzione di pavimentazione sul letto del fiume; sul lato Nord questo risulta in parte eroso (Fig. 8). La medesima pavimentazione si intravede anche sulle strade laterali di accesso per un tratto residuo di circa 2 m per parte (Fig. 9).

Nel tratto 2 il colore CMYK 20, 100, 25, 20 indica un grado di potenziale archeologico definito **certo-non delimitato**. Sono infatti presenti tracce evidenti, come la pavimentazione del guado, che suggeriscono un originale impianto di età storica. Il sito non è mai stato oggetto di indagini; il posizionamento dell'ipotetico tracciato viario *Neapolis-Uselis*, segnalato dalla Atzori<sup>28</sup> circa 280 m a Sud Est del guado, potrebbe essere identificato con il guado in questione.

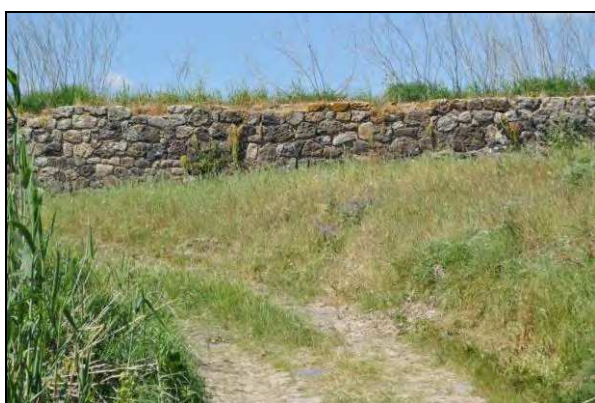
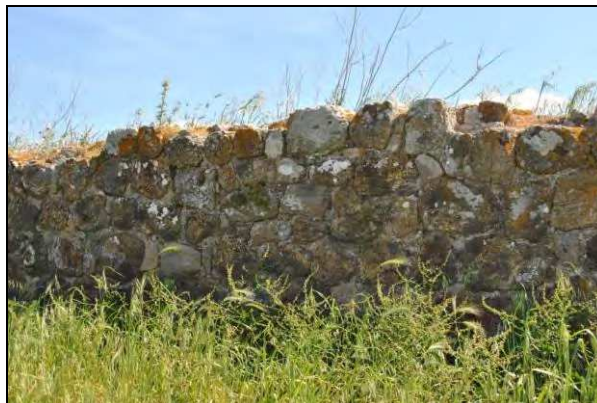
*Fig. 10. Strutture murarie ubicate alla quota max dell'argine sulla sponda sinistra e su quella destra.*

La ricognizione ha confermato anche la presenza dei tratti murari già evidenziati dall'analisi della fotografia aerea. Questi, ubicati alla quota più alta degli argini, si conservano per una lunghezza residua di 30 m e un'altezza residua media di circa 1 m e sono realizzati con pietrame sbozzato di piccole e medie dimensioni tenuto insieme da una malta cementizia grossolana ricca di inclusi (Fig. 10).

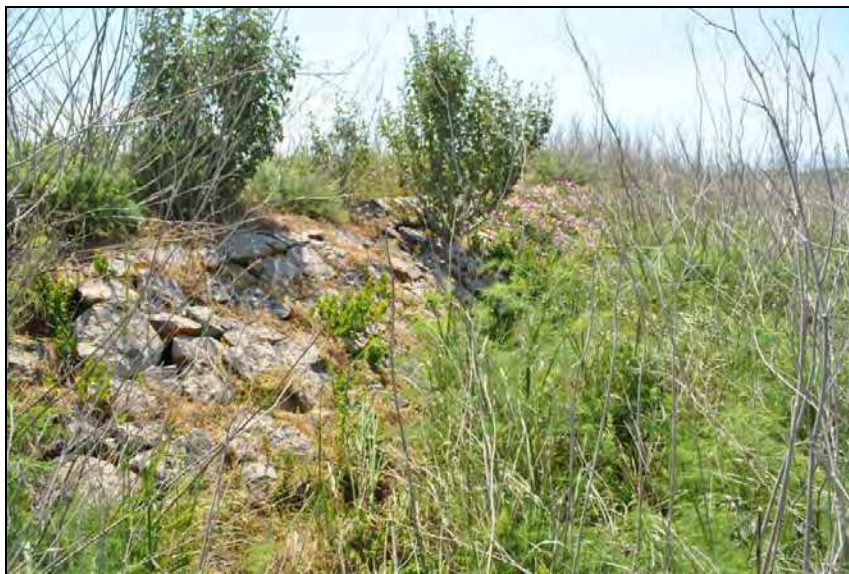
*Fig. 11. Strutture di contenimento ubicate lungo l'argine destro del Rio Mogoro.*

Sulla sponda destra, sempre alla quota più elevata dell'argine, circa 50 m a Sud Est, si intravedono ulteriori tratti murari realizzati con pietrame messo in opera a secco pertinenti una sistemazione probabilmente più recente rispetto ai precedenti e funzionali ad una ulteriore sistemazione dell'argine. Quest'ultimo tratto murario è totalmente ricoperto dalla fitta vegetazione (Fig. 11).

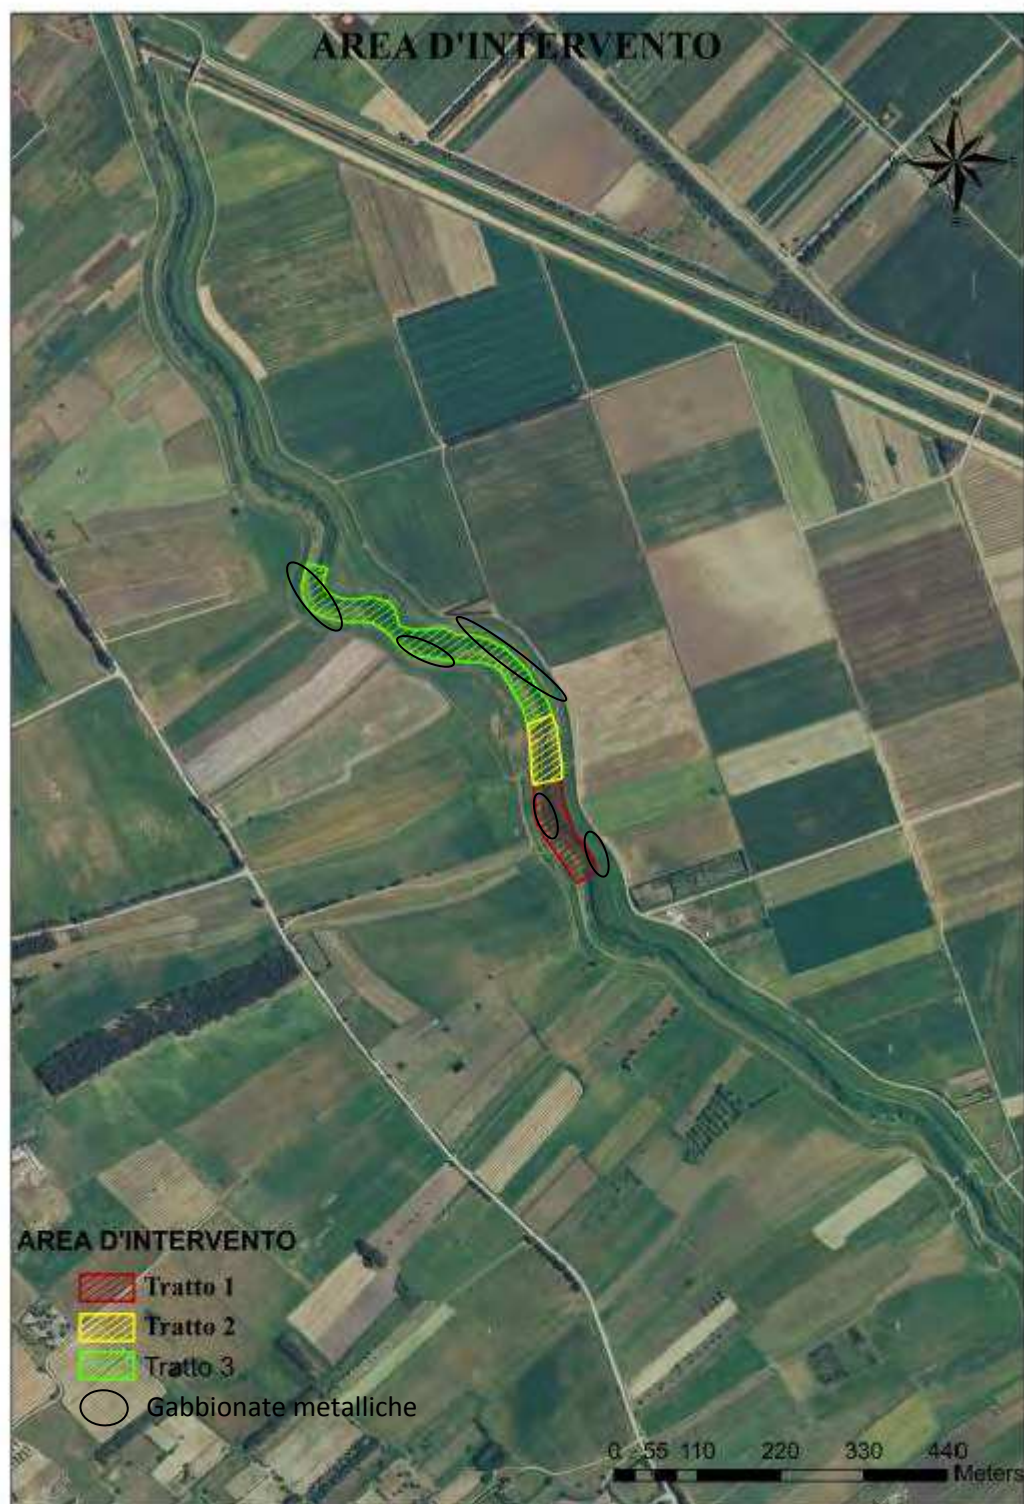
# CARTA DEL POTENZIALE ARCHEOLOGICO

Nella Carta del Potenziale Archeologico (Tav. 1) nei tratti 1 e 3 sono stati individuati due settori distinti da colorazioni diverse (CMYK 0, 3, 5, 15; CMYK 60, 5, 5, 25) indicanti diversi gradi di potenziale archeologico: in particolare il colore CMYK 0, 3, 5, 15 esteso lungo l'areale nella sponda destra del Rio Mogoro indica un settore il cui grado di potenziale archeologico è definito **improbabile**. Non sono presenti infatti elementi indiziari all'esistenza di beni archeologici anche se non è possibile escludere del tutto la possibilità di rinvenimenti sporadici a causa della scarsissima visibilità. Tale potenziale archeologico individuato si esplica in un grado di rischio per il progetto definibile di tipo **inconsistente**.

Il colore CMYK 60, 5, 5, 25 esteso dall'argine destro alla sponda sinistra del fiume indica un settore il cui grado di potenziale archeologico è definito **controverso/ non determinabile**. Esistono alcuni elementi, in questo caso esclusivamente bibliografici, per riconoscere un potenziale di tipo archeologico ma i dati raccolti non sono sufficienti a definirne l'entità, soprattutto a causa della scarsa visibilità. Le tracce potrebbero non palesarsi, anche qualora fossero presenti. Lungo l'argine sinistro il Puxeddu posiziona il tracciato della Caralis-Turrim asserendo che negli anni '70 erano ancora visibili e percorribili alcuni tratti<sup>27</sup>.

Sulle basi delle indagini bibliografiche, d'archivio, cartografiche, autoptiche e della foto interpretazione aerea è stata redatta la Carta del Potenziale Archeologico (Tavola 1) con l'indicazione, anche su scala cromatica, del livello di rischio archeologico secondo la seguente tabella<sup>26</sup>:
