CONSORZIO DI BONIFICA DELL'ORISTANESE

## SISTEMAZIONE RIO MULINO DE JOSSO - MILIS

### PROGETTO DEFINITIVO

## Relazione geologica

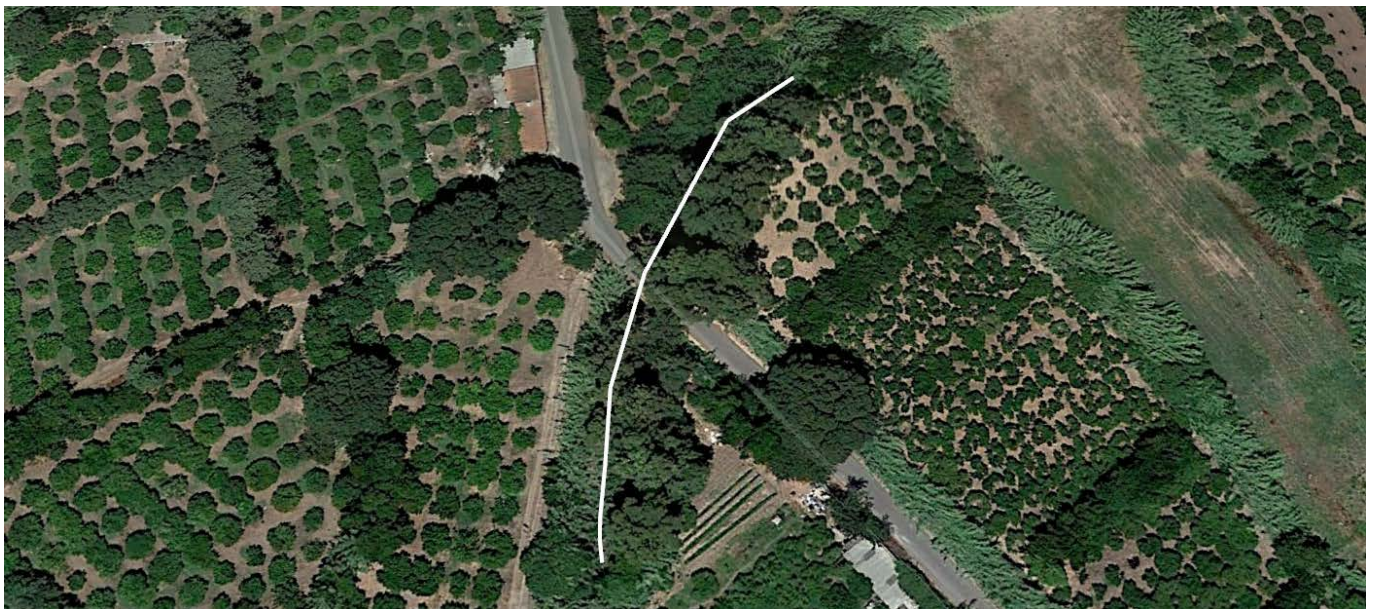
Figure 5: localizzazione dell'intervento S.P. 17

*Intersezione S.P. n. 17: manutenzione straordinaria dell'opera interferente:*

- pulizia dell'alveo dalla vegetazione per 70 m a monte e 80 m a valle del ponte per una larghezza media di 8 m;
- abbattimento piante di medio e alto fusto (in numero di 48);
- demolizione dei paramenti di rivestimento del corso d'acqua a monte e a valle del ponte;
- rifacimento e ampliamento della soglia di fondo;
- scavo e messa in opera di gabbioni (18 m a monte del ponte e 5 m a valle) su entrambe le sponde con apposizione di geotessile e messa in pristino del piano di campagna dietro il gabbione con parziale reimpiego del materiale oggetto di scavo, anche al fine di limitare i conferimenti a discarica.

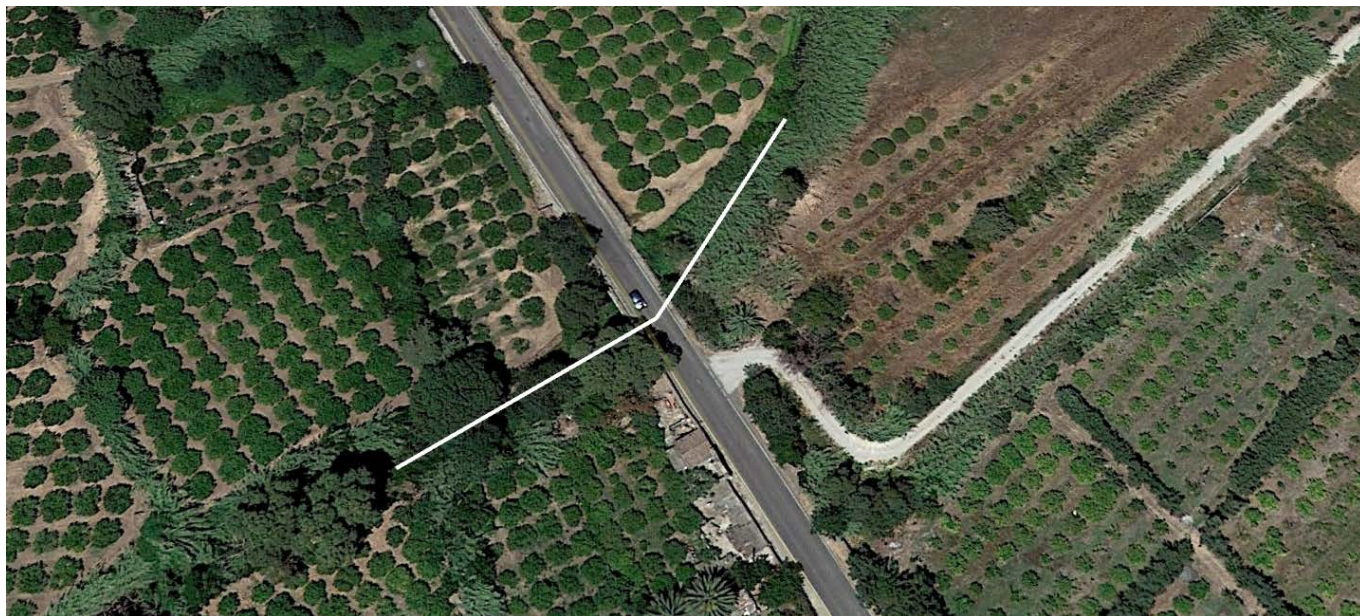
Figure 6: Intervento S.P.15

*Intersezione S.P. n. 15: manutenzione straordinaria dell'opera interferente:*

- pulizia dell'alveo dalla vegetazione per 70 m a monte e 80 m a valle del ponte per una larghezza media di 8 m;
- abbattimento piante di medio e alto fusto (in numero di 48);
- demolizione dei paramenti di rivestimento del corso d'acqua a monte e a valle del ponte;
- rifacimento e ampliamento della soglia di fondo;
- scavo e messa in opera di gabbioni (18 m a monte del ponte e 5 m a valle) su entrambe le sponde con apposizione di geotessile e messa in pristino del piano di campagna dietro il gabbione con parziale reimpiego del materiale oggetto di scavo,

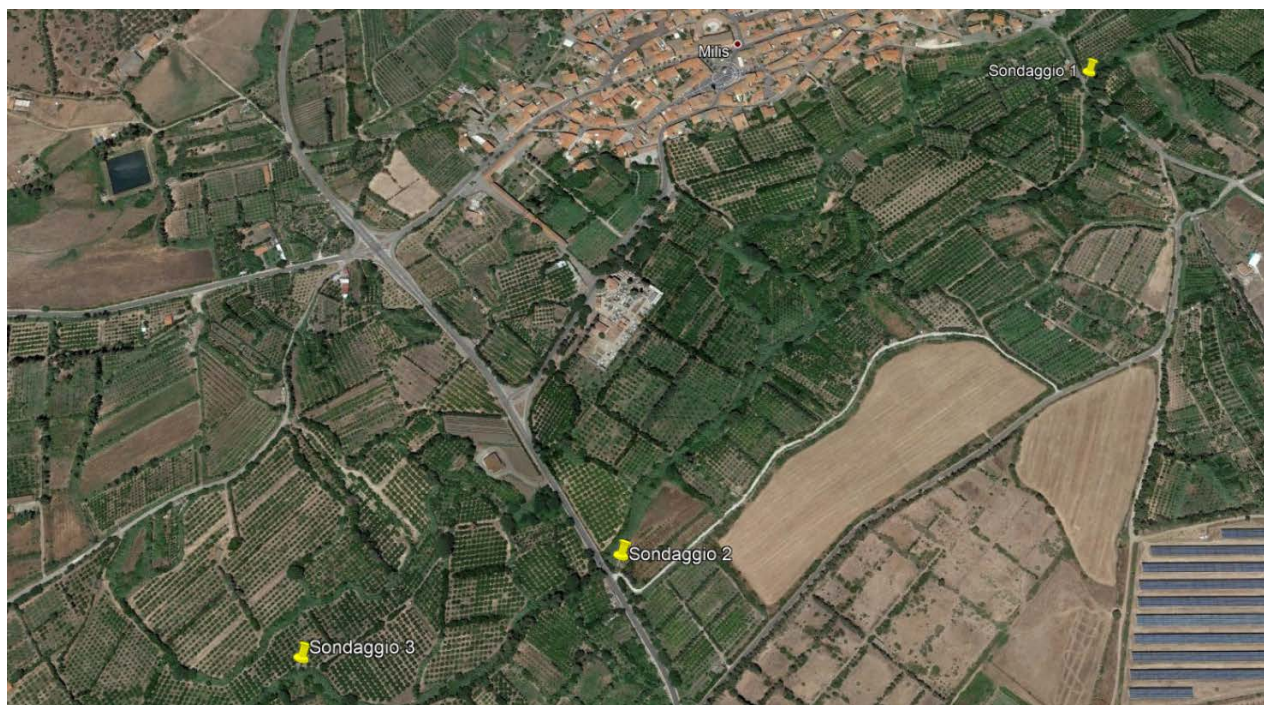
**Figure 18: distribuzione planimetrica dei sondaggi eseguiti**

Le indagini sono state svolte dalla ditta del dott. Antonello Angius con sede in Via Italia 143 – 09134 Cagliari. Tutte le operazioni di indagini e campionamento sono state concordate con la direzione lavori che ha seguito direttamente il cantiere.

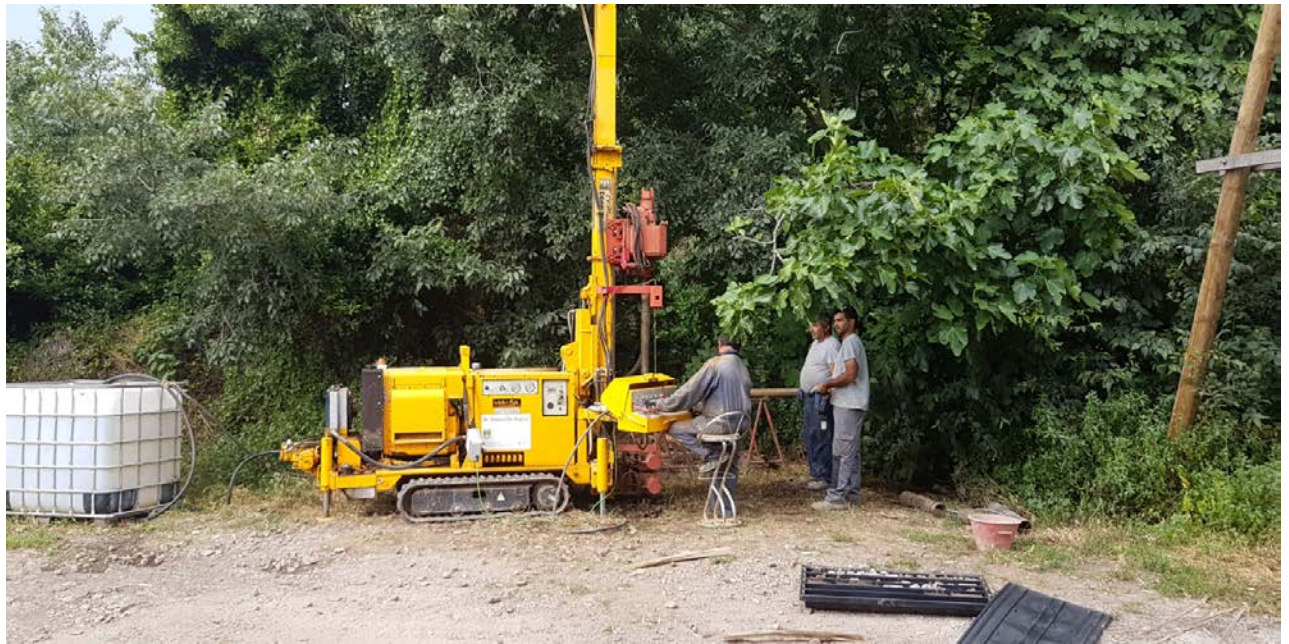
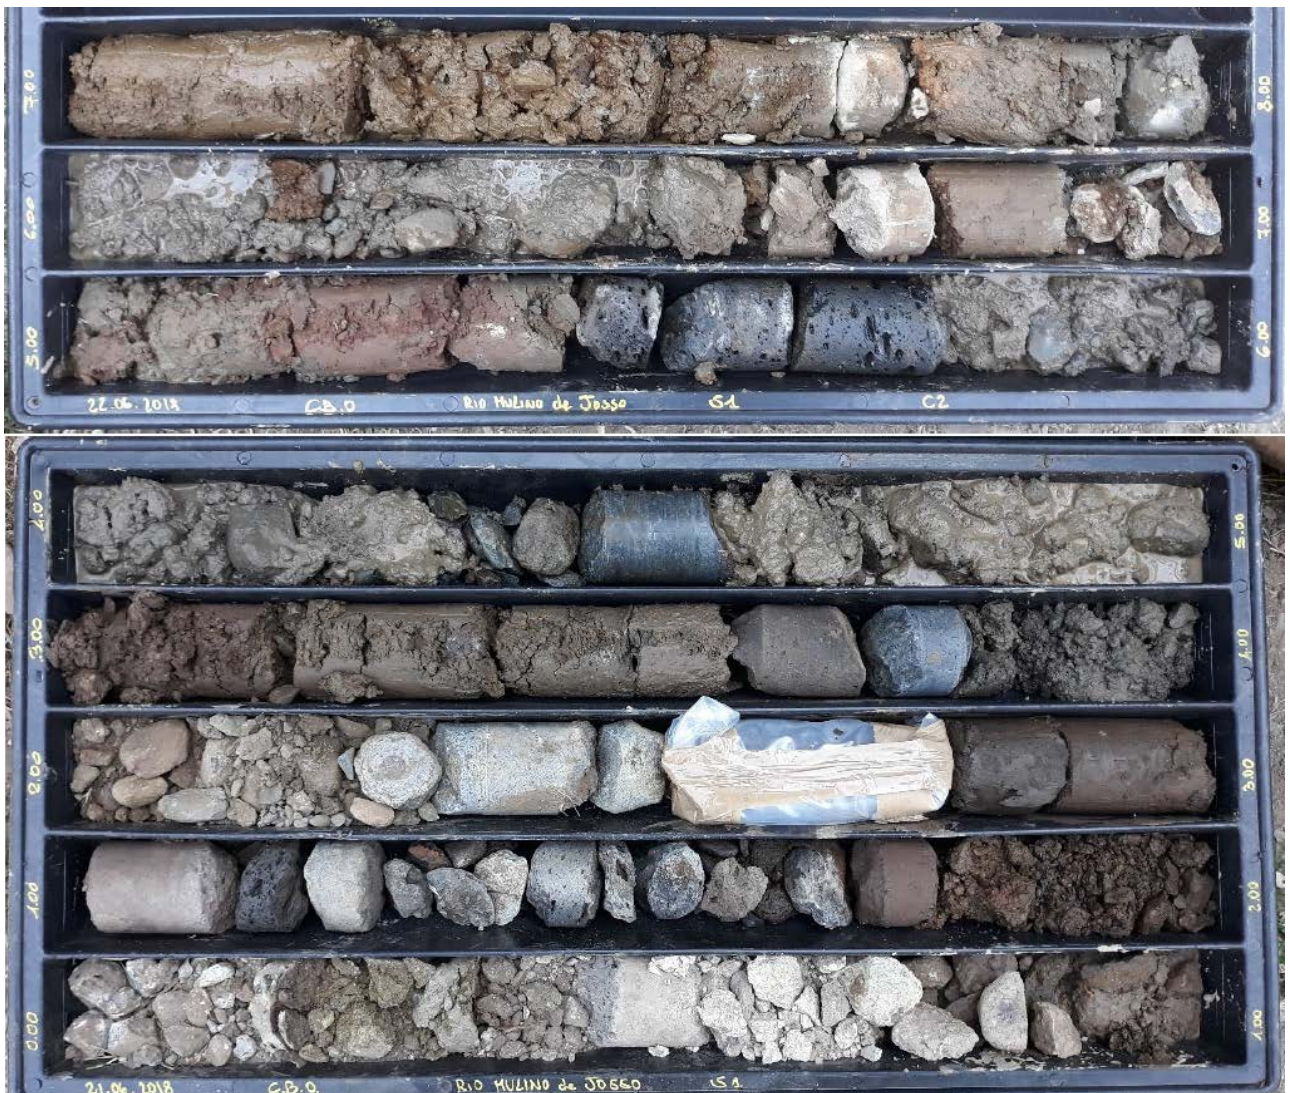
Figure 24: sondaggio S1

Di seguito il foto - posizionamento dei sondaggi e delle risultanze della perforazione.
