CONSORZIO DI BONIFICA DELL'ORISTANESE

## SISTEMAZIONE RIO MULINO DE JOSSO - MILIS

### PROGETTO ESECUTIVO

### Relazione geologica

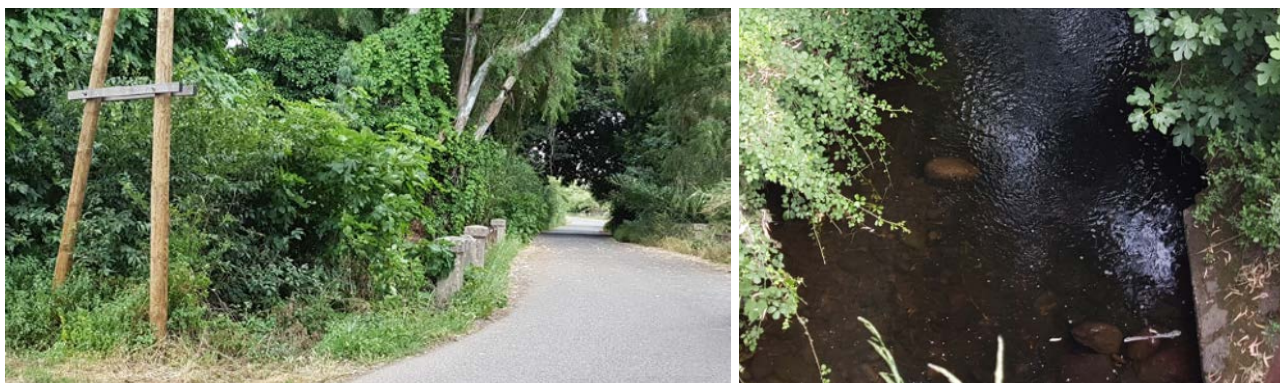
**Figure 7: ponte ed alveo sulla S.P. 17**

Il corso d'acqua presenta una leggera ondulazione verso Sud e l'opera di attraversamento interseca il medesimo in curvatura e specie la sponda in destra idrografica (ma anche l'intero alveo) appare marcatamente erosa a monte e a valle del ponte (paramenti in cls erosi alla base).

L'alveo è caratterizzato dalla presenza di alluvioni superficiali a blocchi e ciottolose. I processi erosivi sono marcati ed inoltre in certi tratti purtroppo non rilevabili a causa dell'occlusione della vegetazione.

Alberi di alto fusto e una vegetazione arbustiva locale rendono infatti quasi impossibile l'osservazione ravvicinata di dettaglio delle condizioni delle sponde. Da un lato effettuano una protezione delle medesime ma dall'altro capita che gli apparati radicali erosi dalla corrente determinino l'instabilità del fusto che così tende a piegarsi verso l'interno dell'alveo. L'eventuale caduta ma anche la vegetazione esistente sui bordi che in occasione delle piene viene presa in carico dalla corrente, costituiscono di fatto un elemento di pericolosità aggiuntiva legata all'ostruzione della luce dei ponti. Le opere di protezione esistenti necessitano pertanto di essere sostituite alla luce della vetustà delle stesse e dei danni provocati dagli episodi alluvionali che si sono succeduti nel tempo così come si ritiene indispensabile procedere alla protezione delle opere di fondazione del ponte che sono maggiormente esposte all'azione erosiva delle acque.

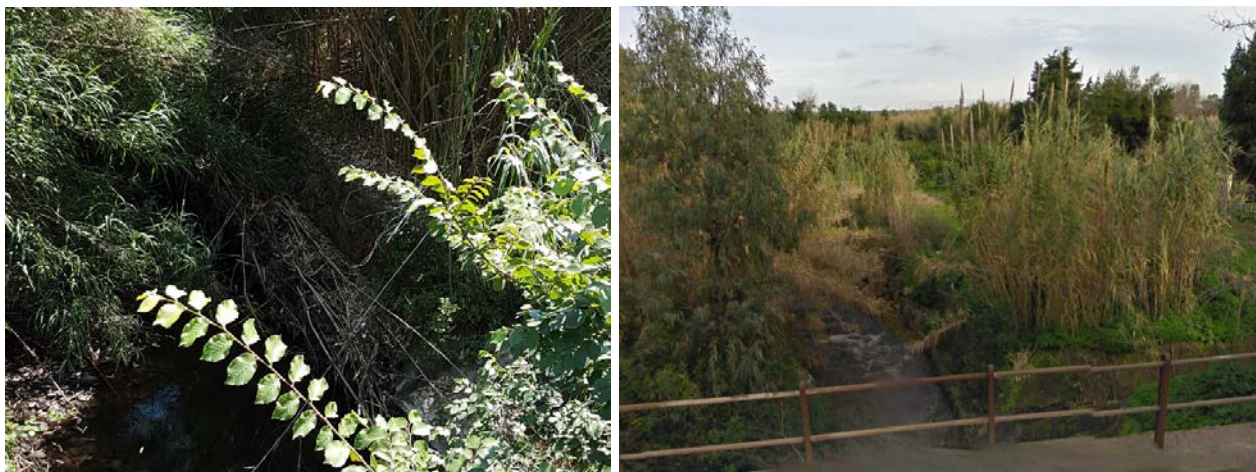
**Figure 8:** tratto di monte dell'attraversamento della S.S. 15 (a sinistra la fotografia attuale e a destra la fotografia presa da Google Earth con un alveo mantenuto che evidenzia la presenza delle opere e del canale in cls)

Anche per il caso in questione, Il corso d'acqua presenta una leggera ondulazione verso Nord e l'opera di attraversamento interseca il medesimo in curvatura e specie la sponda in sinistra idrografica (ma anche l'intero alveo) appare marcatamente erosa a monte e a valle del ponte (paramenti in cls erosi alla base)

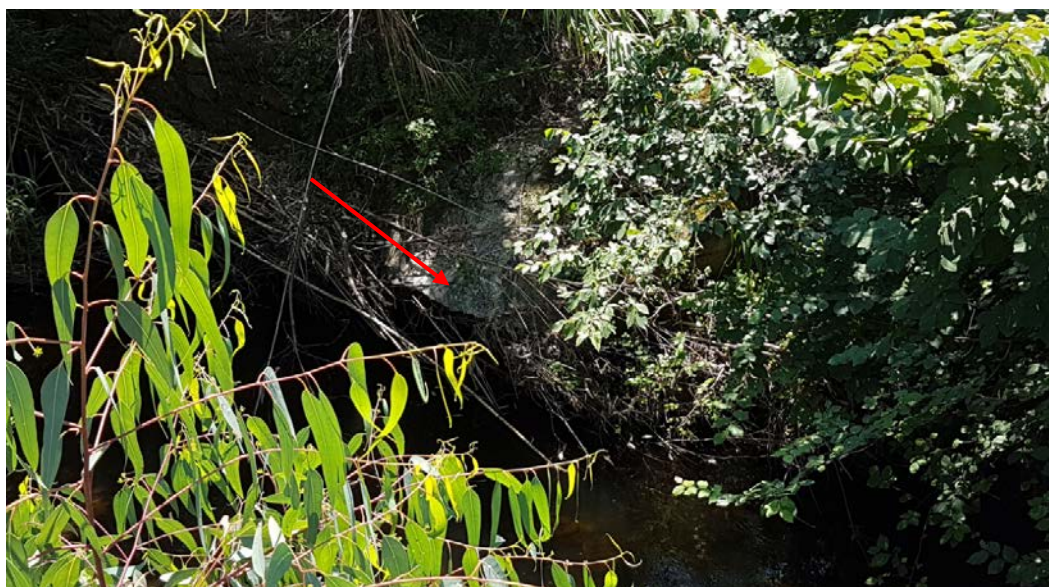
**Figure 9:** scalzamento basale della protezione spondale in cls

In alcuni tratti delle sponde, laddove la vegetazione ne consente l'esplorazione, si osservano anche le opere di protezione spondale passate (gabbionate) realizzate con precedenti interventi di sistemazione idraulica. Nella sinistra idrografica, nel tratto a monte, si rinviene anche un canale in cls a sezione trapezoidale che scarica le acque della cunetta stradale e drena le acque dei terreni limitrofi. Le sponde presentano un'altezza plurimetrica ed essendo state incise dalle onde di piena, non si presentano con pendenza uniforme e graduale ma con andamento concavo e locale gradino erosivo che aumenta la pendenza del tratto di monte della scarpata stessa. L'alveo è caratterizzato dalla presenza di alluvioni superficiali a blocchi e ciottolose. Anche nel caso in questione alberature di alto fusto e una vegetazione arbustiva locale rendono infatti quasi impossibile l'osservazione ravvicinata di dettaglio delle condizioni delle sponde. Da un lato effettuano una protezione delle medesime ma dall'altro capita, anche per il tratto in questione, che gli apparati radicali erosi dalla corrente determinino l'instabilità del fusto che così tende a piegarsi verso l'interno dell'alveo. L'eventuale caduta ma anche la vegetazione esistente sui bordi che in occasione delle piene viene presa in carico dalla corrente, costituiscono di fatto un elemento di pericolosità aggiuntiva legata all'ostruzione della luce dei ponti. Le opere di protezione esistenti necessitano pertanto di essere sostituite alla luce della vetustà delle stesse e dei danni

provocati dagli episodi alluvionali che si sono succeduti nel tempo così come si ritiene indispensabile procedere alla protezione delle opere di fondazione del ponte che sono maggiormente esposte all'azione erosiva delle acque.

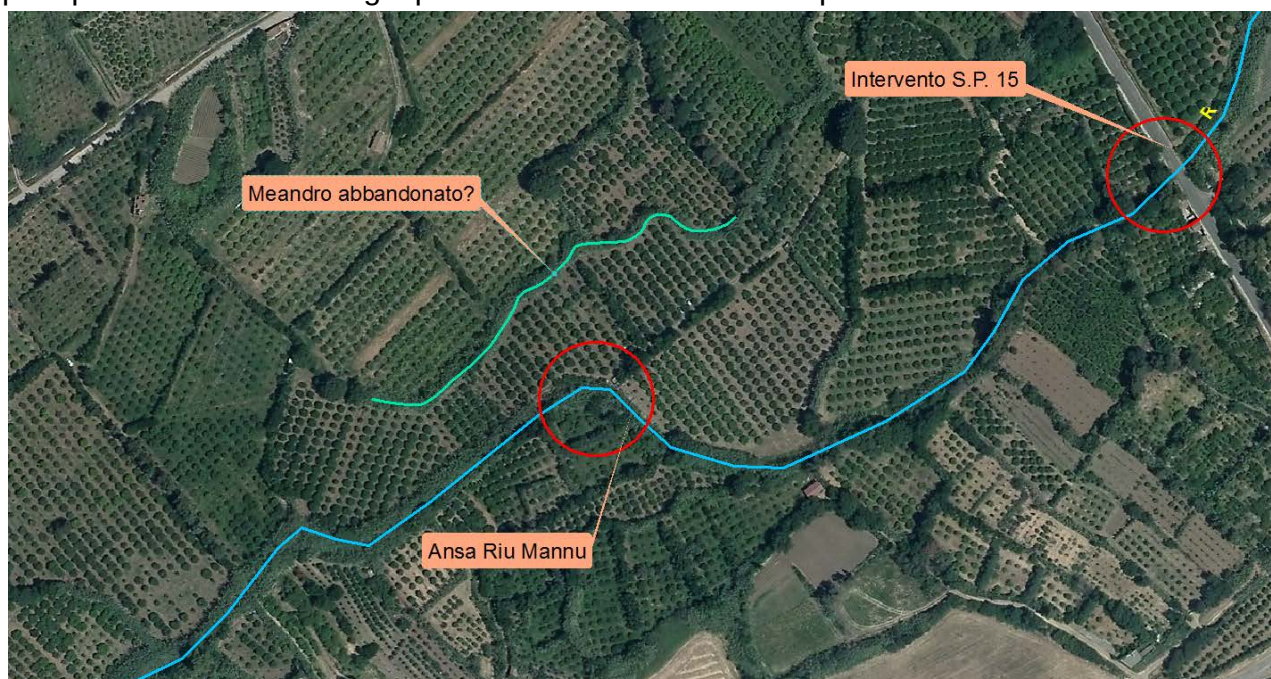
Figure 17: canalizzazione esistente a monte del Riu Mannu

Anche a ridosso della zona di intervento a valle dei ponti, si rilevano canalizzazioni (anche probabili vecchi meandri abbandonati) che manifestano deflusso in occasione delle precipitazioni e che con ogni probabilità sono drenati da opere di bonifica nel sottosuolo.

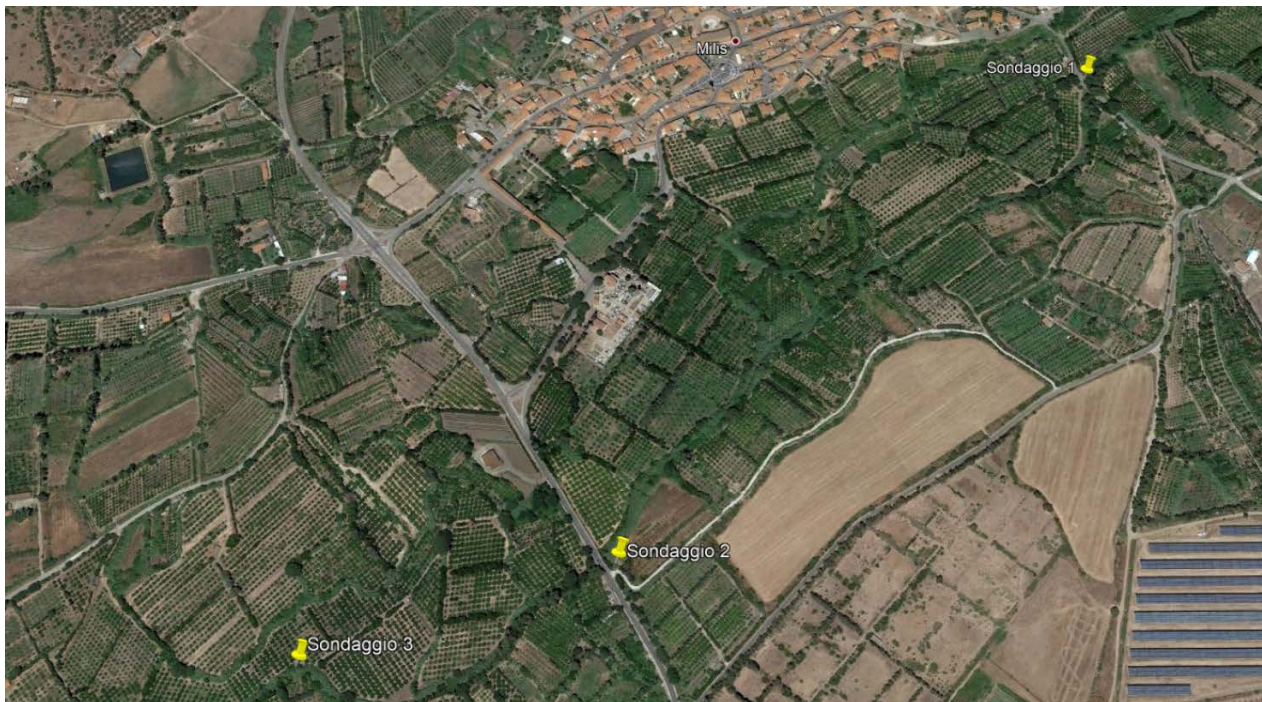
**Figure 18: distribuzione planimetrica dei sondaggi eseguiti**
