**BONIFICA E RIQUALIFICAZIONE ENERGETICA DELLA  
COPERTURA DELLA SEDE CENTRALE CONSORTILE MEDIANTE  
RIMOZIONE DELLE LASTRE DI CEMENTO AMIANTO E  
INSTALLAZIONE DI PANNELLI SANDWICH**

**PROGETTO ESECUTIVO**

| Titolo | | | | Allegato |
|---|---|---|---|---|
| Relazione Art. 21 D.Lgs. 42/2004 | | | | B |

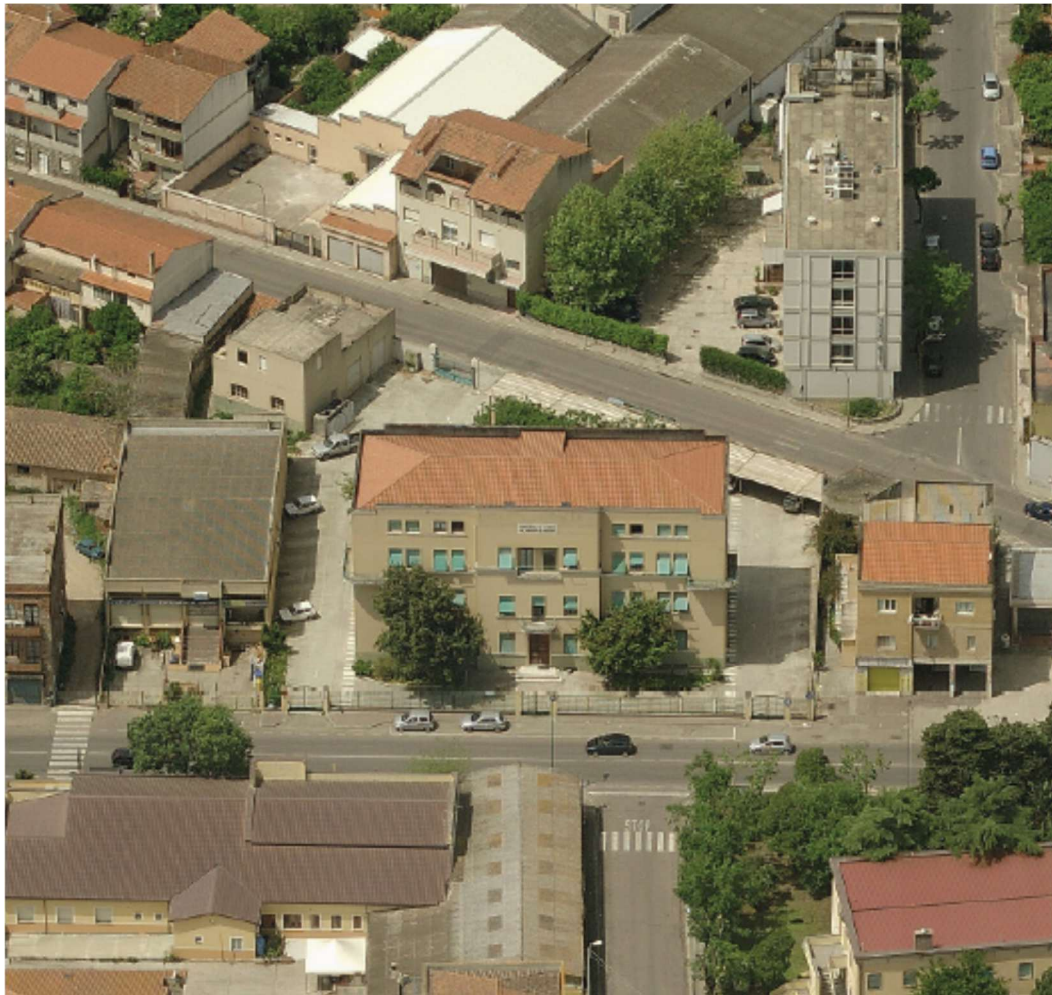
**Fotografia 1**

Lo stabile dove ha sede il Consorzio di Bonifica dell'Oristanese sorge ad Oristano in via Cagliari n.170 (vedi Fotografia 1) ed è identificato al Nuovo Catasto Edilizio Urbano al Foglio 14 particella 7749.

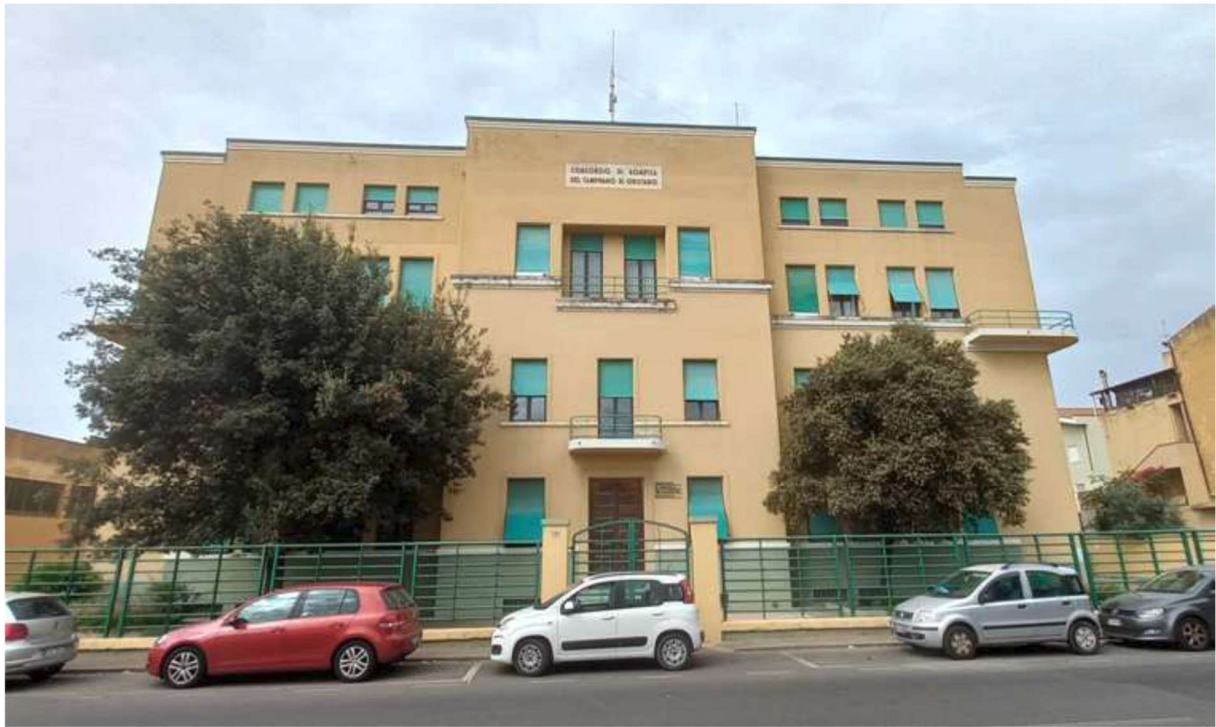
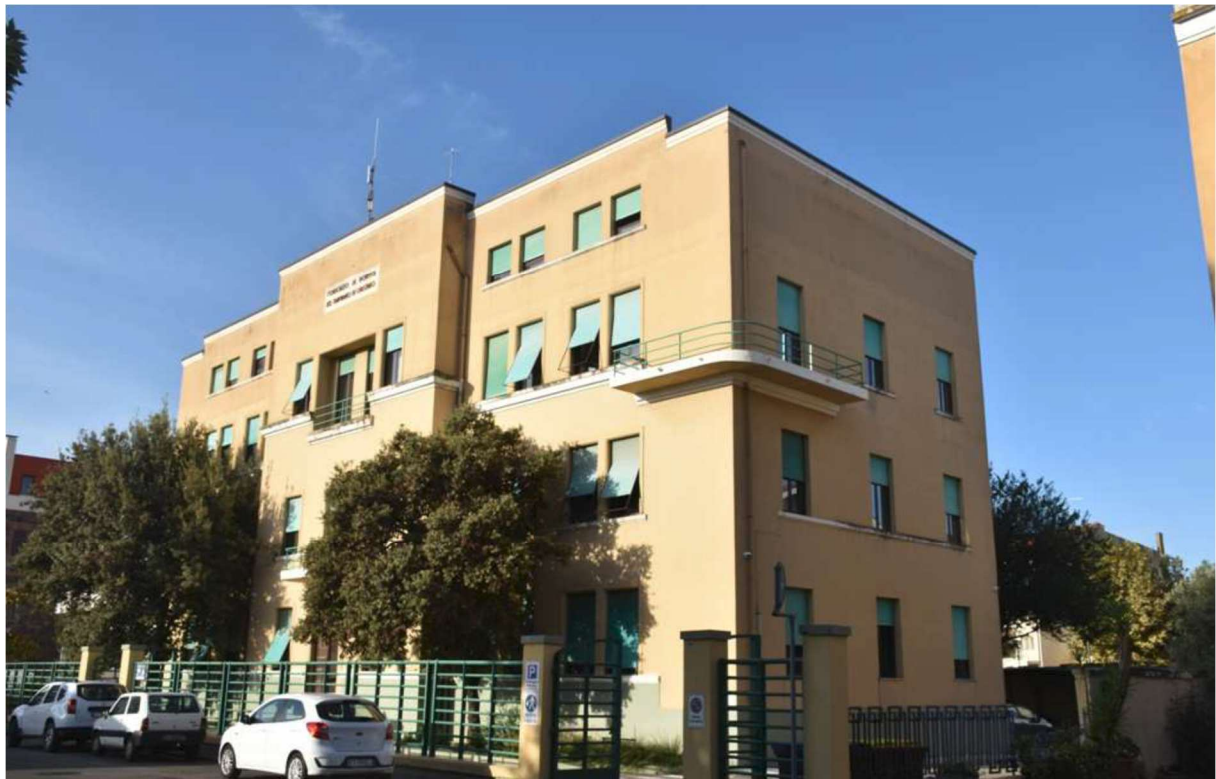
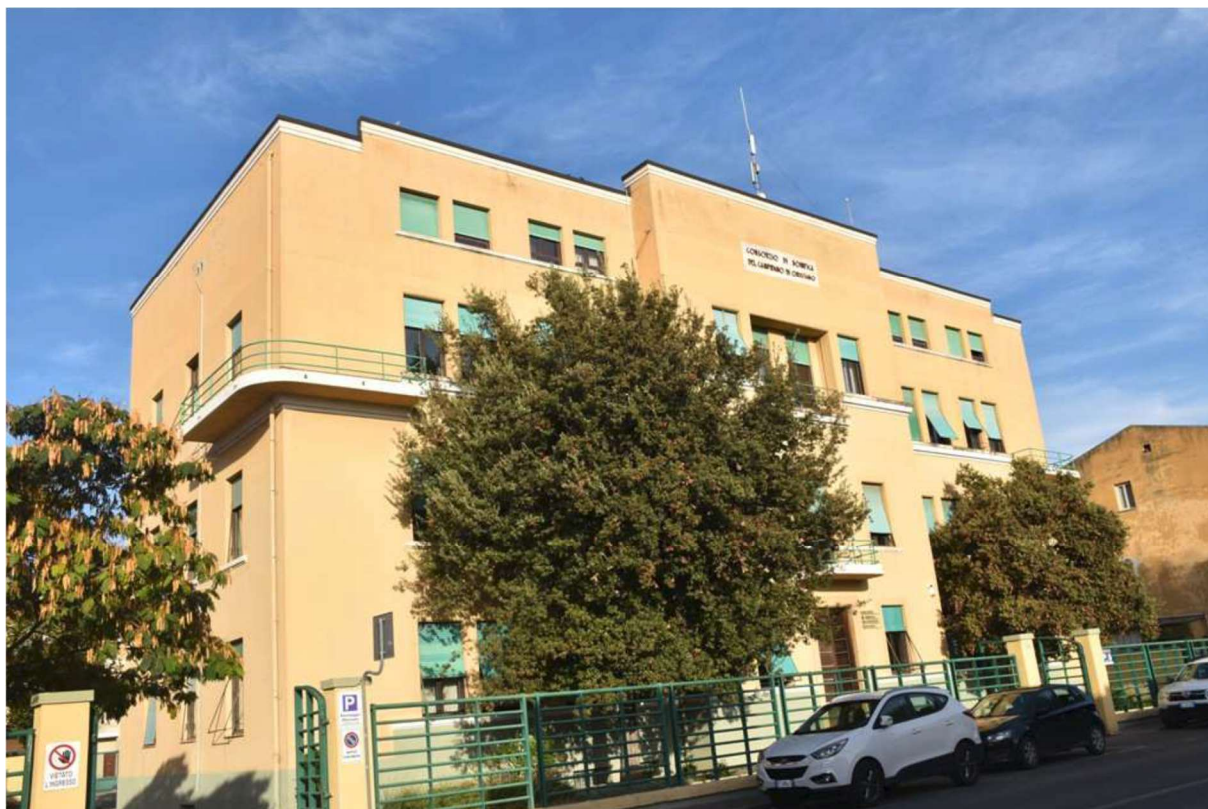
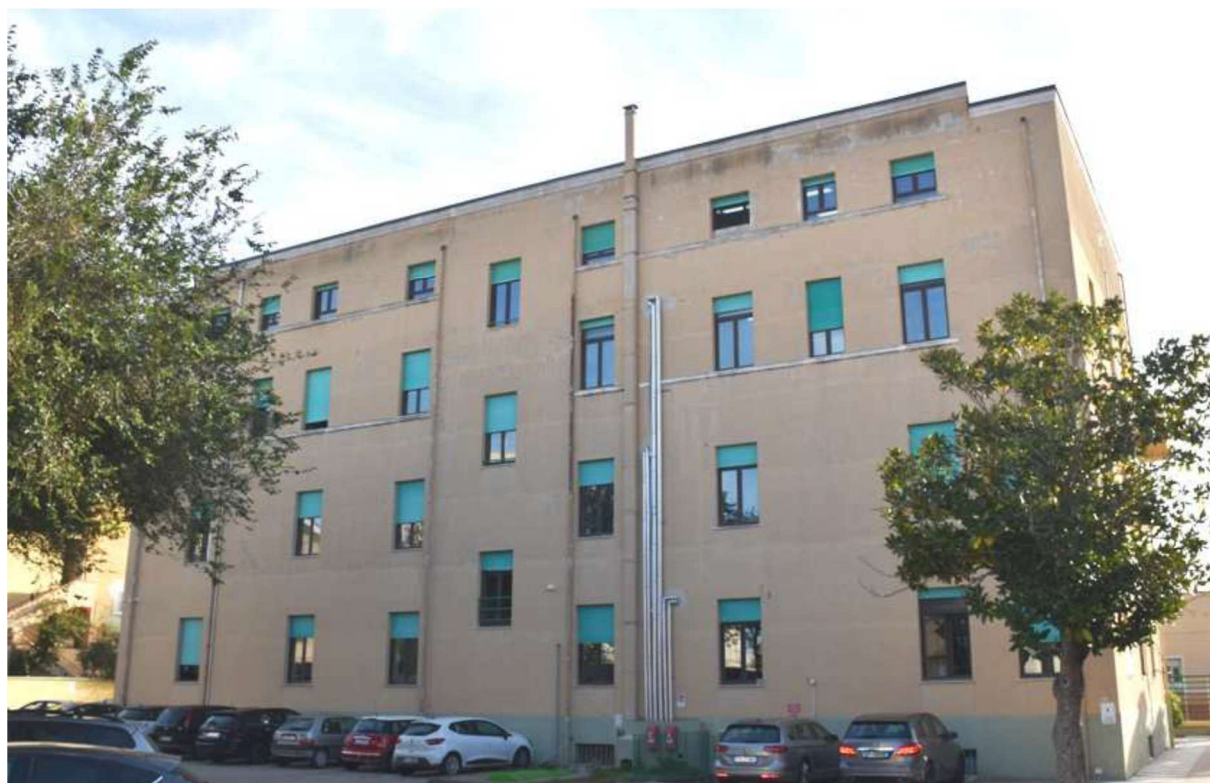
Di seguito sono allegate le fotografie delle quattro facciate dell'edificio, dalle quali si evince come ***le facciate dell'edificio si elevano oltre la linea di gronda del tetto e sono coronate da un cornicione che nasconde la vista del tetto a padiglione a chi osserva dalla strada.***

***Grazie alla tipologia di posizionamento dei pannelli sandwich e alla morfologia***

*delle facciate, che per tutto il perimetro dell'edificio si elevano oltre la linea di gronda del tetto, i pannelli stessi non saranno visibili da chi percorre la pubblica via e saranno poco impattanti sull'ambiente costruito circostante.*
