PROSECUZIONE DEGLI INTERVENTI PROGRAMMATI NELL'ANNUALITÀ 2012 DI  
RIMODELLAZIONE E STABILIZZAZIONE DELL'ALVEO E DELLE SPONDE DEL RIO  
MOGORO MEDIANTE GABBIONATE METALLICHE O ALTRI IDONEI SISTEMI DI  
INGEGNERIA NATURALISTICA, NEL TRATTO COMPRESO TRA L'ATTRAVERSAMENTO  
DELLA S.P. 47 E LA CONFLUENZA CON IL CANALE ACQUE ALTE.

## PROGETTO ESECUTIVO

## RELAZIONE GEOLOGICA E GEOMORFOLOGICA

| CONSORZIO DI BONIFICA DELL'ORISTANESE | | | |
|---|---|---|---|
| ELABORATO N<br><b>AOI</b> | PROGETTO >- | INTERVENTO SUL RIO MOGORO ATIRAV. S.P. 47/CONFLUENZA CANALE ACQUE ALTE | |

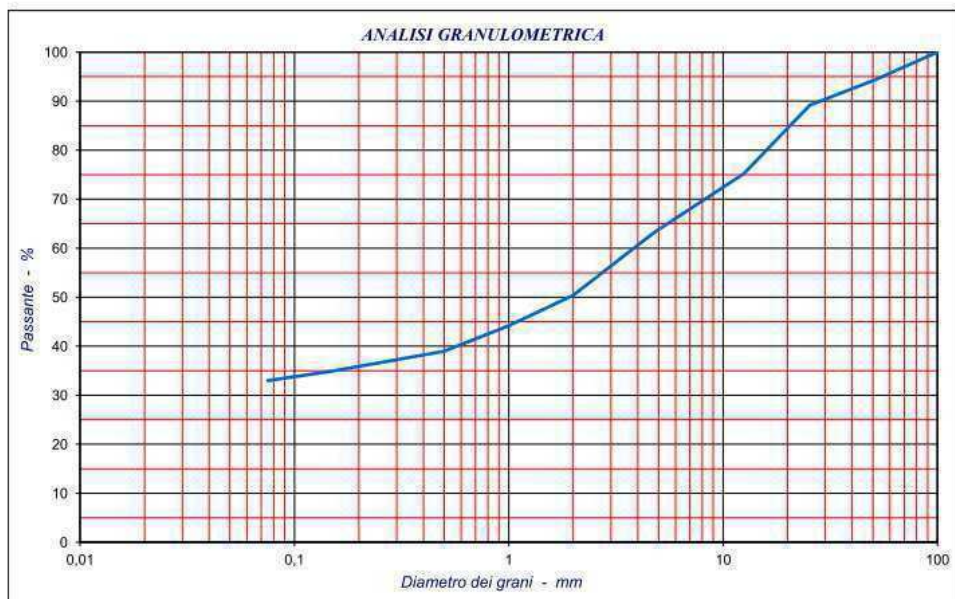
certificato n°316/13

**CAMPIONE:** Denominato "Campione 2", prelievo in sponda sx Rio Mogoro, Lat. 39° 41' 57,8" - Long. 8° 40' 29,89"

### ANALISI GRANULOMETRICA

| Passante (%) | 94,32 | 89,20 | 75,21 | 63,19 | 50,38 | 44,18 | 38,97 | 34,88 | 32,96 | 0,00 | | | | | |

Di seguito vengono riportati i certificati delle tre analisi granulometriche. Le informazioni che si possono leggere fanno ricondurre il deposito ad un'ambiente di sedimentazione con modalità del tutto casuali, le curve cumulative si presentano adagiate, comprendendo la maggior parte dei diametri e la curva può considerarsi ben gradata in quanto presenta una variazione continua per quanto attiene alla dimensione dei grani. Tutte e tre le curve si presentano ben spostate verso le ghiaie e questo fa propendere per una dinamica di trasporto del sedimento in alveo di tipo veloce.
