PROSECUZIONE DEGLI INTERVENTI PROGRAMMATI NELL'ANNUALITÀ 2012 DI  
RIMODELLAZIONE E STABILIZZAZIONE DELL'ALVEO E DELLE SPONDE DEL RIO  
MOGORO MEDIANTE GABBIONATE METALLICHE O ALTRI IDONEI SISTEMI DI  
INGEGNERIA NATURALISTICA, NEL TRATTO COMPRESO TRA L'ATTRAVERSAMENTO  
DELLA S.P. 47 E LA CONFLUENZA CON IL CANALE ACQUE ALTE.

## PROGETTO ESECUTIVO

## RELAZIONE GEOLOGICA E GEOMORFOLOGICA

**PROGETTO ESECUTIVO**  
CUP G57H13002270002 - CAT P0417

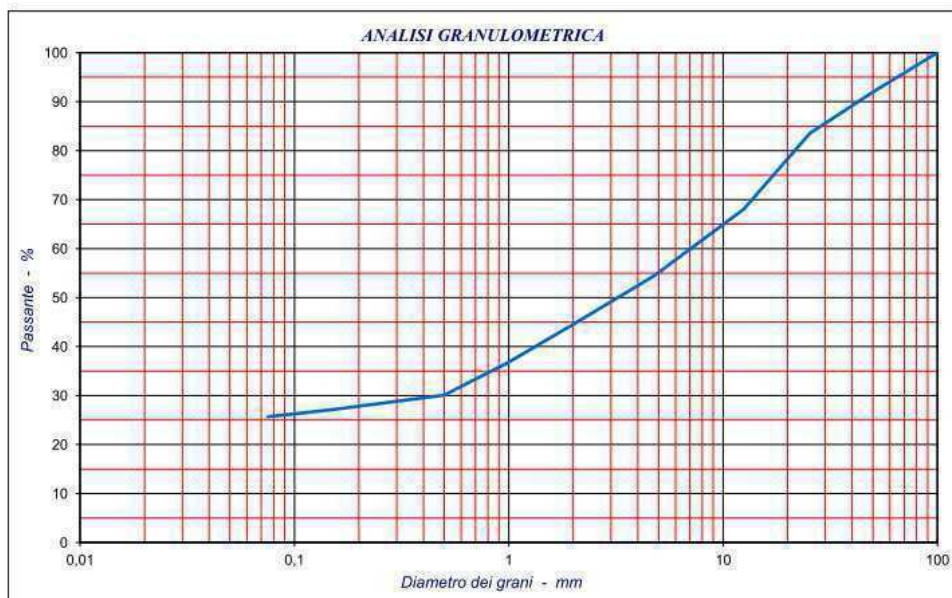
certificato n°315/13

**CAMPIONE:** Denominato "**Campione 1**", prelievo in sponda sx Rio Mogoro, Lat. 39° 41' 57.8" - Long. 8° 40' 29.86"

| Passante (%) | 92,14 | 83,52 | 68,07 | 54,41 | 44,55 | 36,83 | 30,07 | 27,10 | 25,66 | 0,00 | |

Di seguito vengono riportati i certificati delle tre analisi granulometriche. Le informazioni che si possono leggere fanno ricondurre il deposito ad un'ambiente di sedimentazione con modalità del tutto casuali, le curve cumulative si presentano adagiate, comprendendo la maggior parte dei diametri e la curva può considerarsi ben gradata in quanto presenta una variazione continua per quanto attiene alla dimensione dei grani. Tutte e tre le curve si presentano ben spostate verso le ghiaie e questo fa propendere per una dinamica di trasporto del sedimento in alveo di tipo veloce.

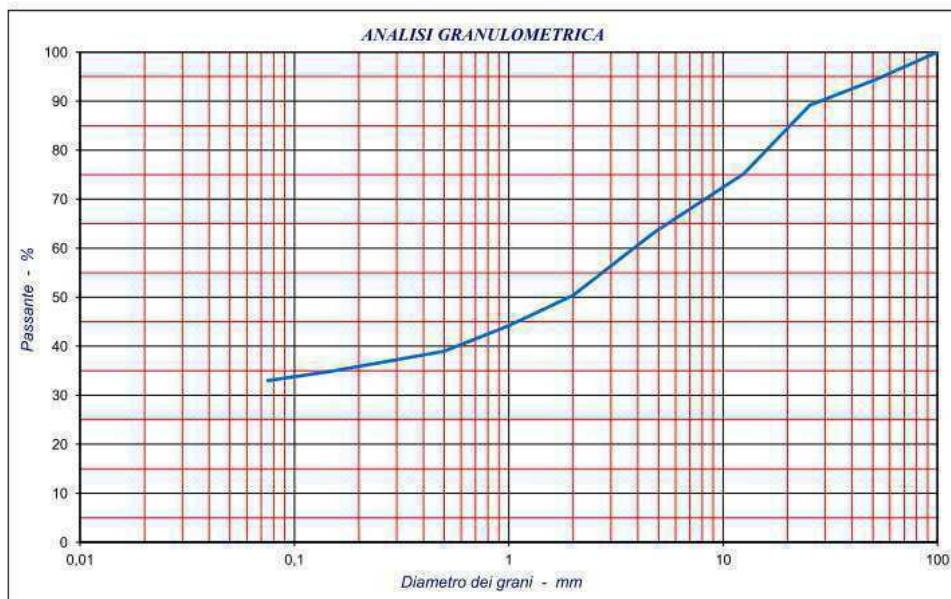
certificato n°316/13

**CAMPIONE:** Denominato "Campione 2", prelievo in sponda sx Rio Mogoro, Lat. 39° 41' 57,8" - Long. 8° 40' 29,89"

| Passante (%) | 94,32 | 89,20 | 75,21 | 63,19 | 50,38 | 44,18 | 38,97 | 34,88 | 32,96 | 0,00 | | | | | |

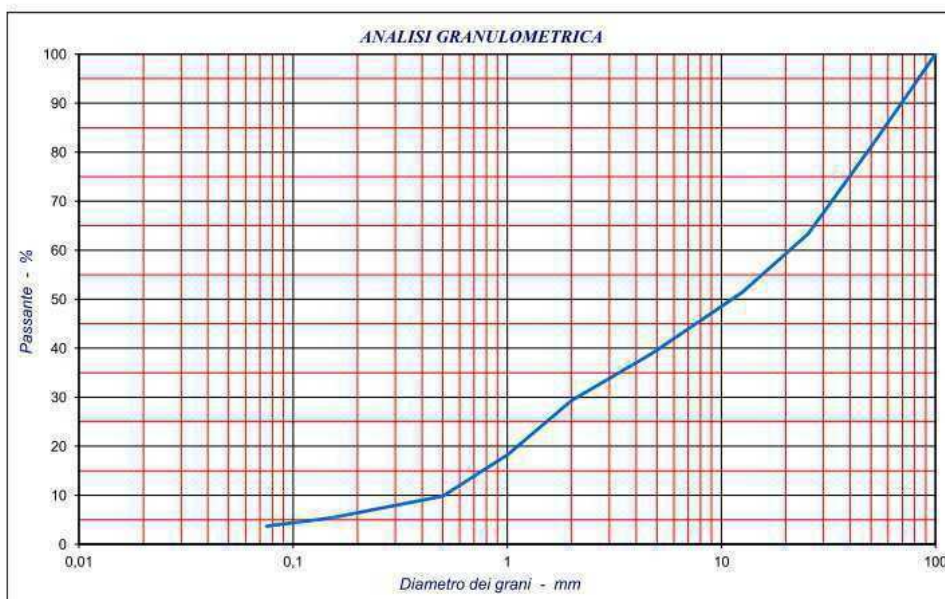
certificato n°317/13

| Trattenuto (g.) | 301,0 | 297,0 | 194,0 | 203,0 | 157,0 | 181,0 | 137,0 | 73,0 | 27,0 | 2,0 | |
