PROSECUZIONE DEGLI INTERVENTI PROGRAMMATI NELL'ANNUALITÀ 2012 DI  
RIMODELLAZIONE E STABILIZZAZIONE DELL'ALVEO E DELLE SPONDE DEL RIO  
MOGORO MEDIANTE GABBIONATE METALLICHE O ALTRI IDONEI SISTEMI DI  
INGEGNERIA NATURALISTICA, NEL TRATTO COMPRESO TRA L'ATTRAVERSAMENTO  
DELLA S.P. 47 E LA CONFLUENZA CON IL CANALE ACQUE ALTE.

## PROGETTO ESECUTIVO

## RELAZIONE BIOLOGICO NATURALISTICA

ALL. 1.2

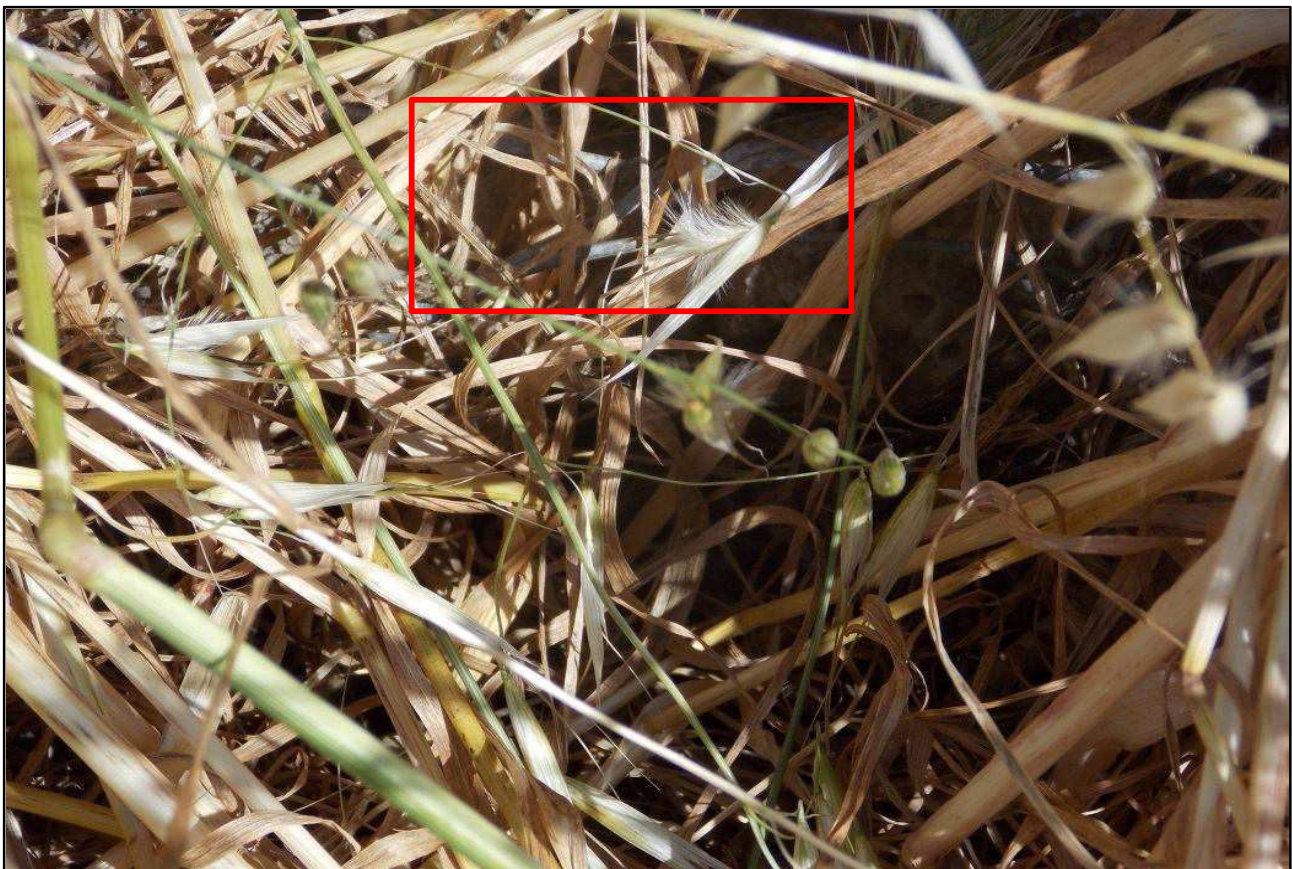
**Figura 23** – Particolare gabbioni metallici messi in opera negli anni '90.

Per quanto concerne la fase post-realizzazione, l'impatto di maggiore significatività riguarda la presenza dei massi in pietra che verranno posizionati al piede della mantellata e dei gabbioni metallici nella zona ripariale.

Si ritiene che la presenza di tali elementi non rappresenti in alcun modo impedimento al riformarsi della copertura vegetale; a dimostrazione di quanto affermato, un sopralluogo effettuato nel tratto immediatamente a valle di quello attualmente interessato dagli interventi in argomento, nel quale negli anni '90 sono stati effettuati, dall'ex Consorzio di Bonifica di Terralba e Arborea, interventi di posa di gabbioni metallici e risagomatura delle sponde del tutto simili a quelli attualmente programmati, ha messo in evidenza la completa ricostituzione della copertura vegetale naturale. L'immagine sottostante (Fig. 23) mostra come le strutture delle gabbionate metalliche siano state facilmente colonizzate dalle specie vegetali tipiche dell'area, rendendone difficilmente individuabile la presenza.
