## SISTEMAZIONE RIO MULINO DE JOSSO - MILIS

### PROGETTO ESECUTIVO

### Relazione archeologica

Verifica preventiva dell'interesse archeologico (Art. 25 D. Lgs. 50/2016).

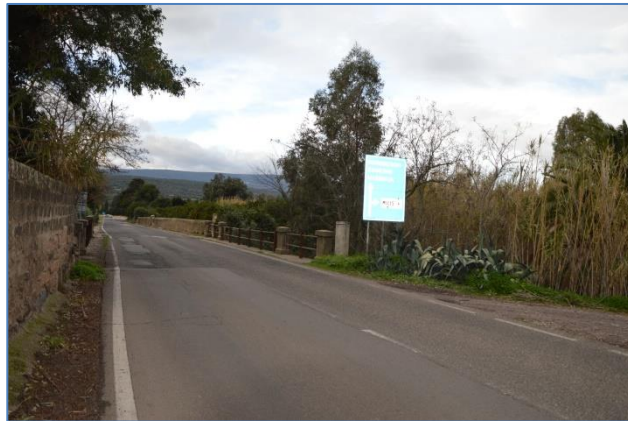
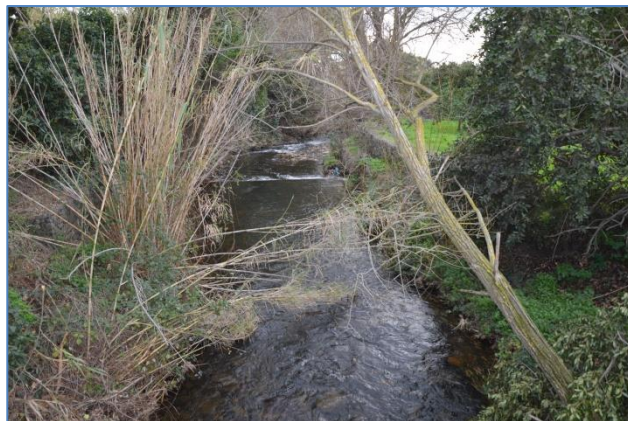
**Milis. S.P. 15. Ponte di attraversamento sul Riu Mannu.**

**Milis. S.P. 15. Ponte di attraversamento sul Riu Mannu**

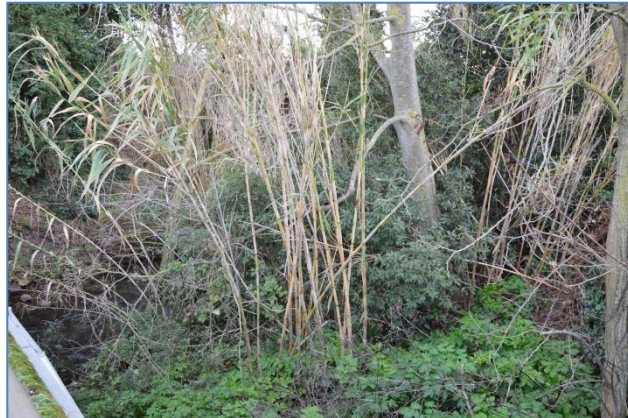
**Milis. Tratto del Riu Mannu sotto la S.P. 15. Visibilità di superficie all'atto della ricognizione.**

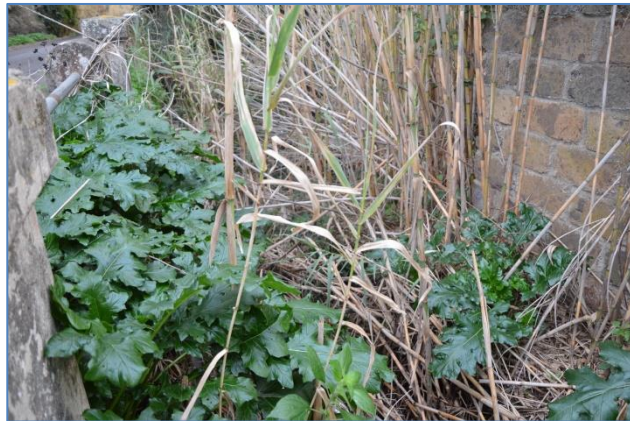
**Milis. S.P. 17. Ponte di attraversamento sul Riu Mannu**

**Milis. S.P. 17. Ponte di attraversamento sul Riu Mannu. Visibilità di superficie all'atto della ricognizione.**

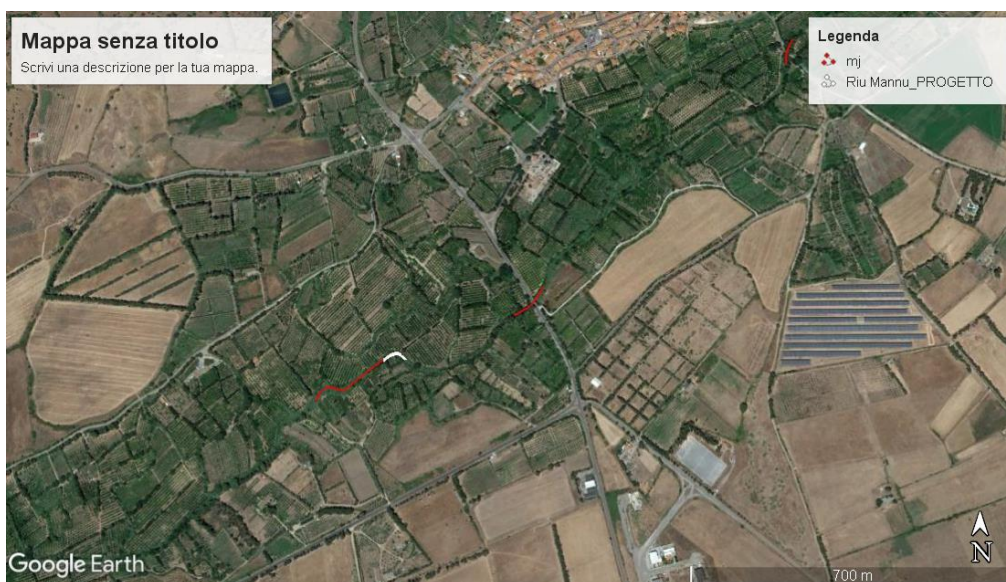
**Milis. Area di intervento sulla destra idraulica del Riu Mannu. [Stralcio da Google Earth]**

I lavori previsti sulla destra idraulica del Riu Mannu, indicati nella figura di cui sopra, sono:

- Pulizia dell'area di intervento dalla vegetazione per una lunghezza di 60 m e una larghezza di 10 m.
- Abbattimento piante di medio e alto fusto (in numero di 30).
- Demolizione vecchia stia sull'orlo del corso d'acqua.
- Scavo per la messa in opera di gabbioni (60 m) sulla sola destra idraulica (quella che si trova a nord).

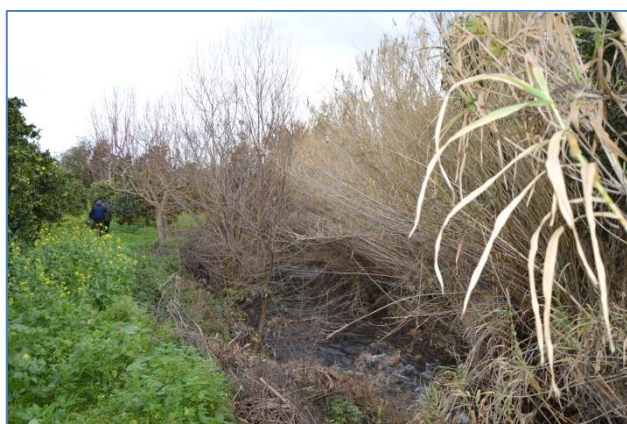
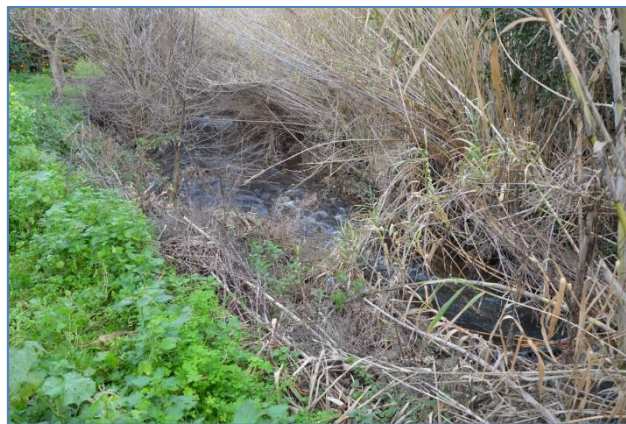
**Fig. 1 e 2. Destra idraulica del Riu Mannu. L'alveo del fiume è invaso dalla vegetazione**

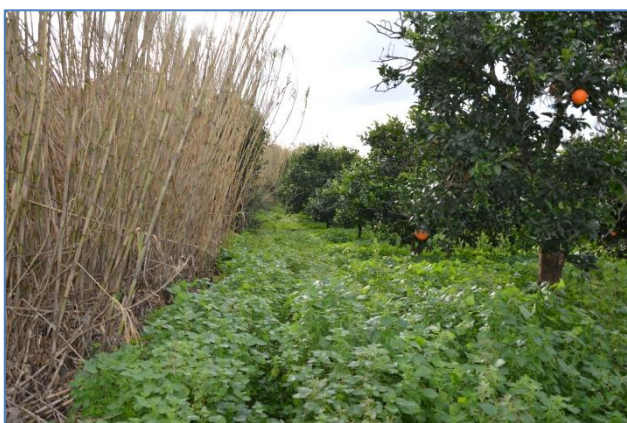
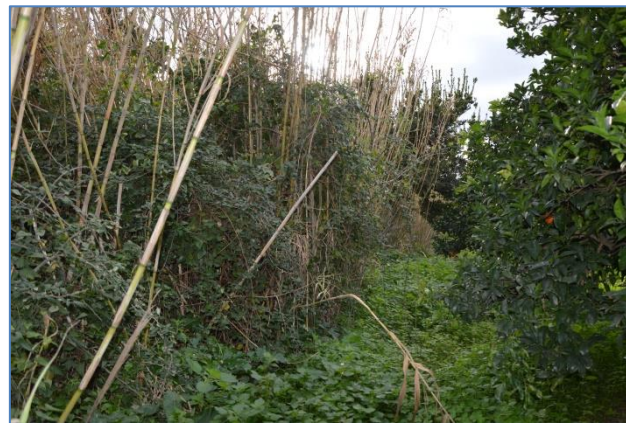
**Destra idraulica del Riu Mannu. Visibilità di superficie all'atto della ricognizione.**
