VISTA PROSPETICA SFIORATORE

REGIONE AUTONOMA  
DE SARDEGNA  
REGIONE AUTONOMA  
DELLA SARDEGNA

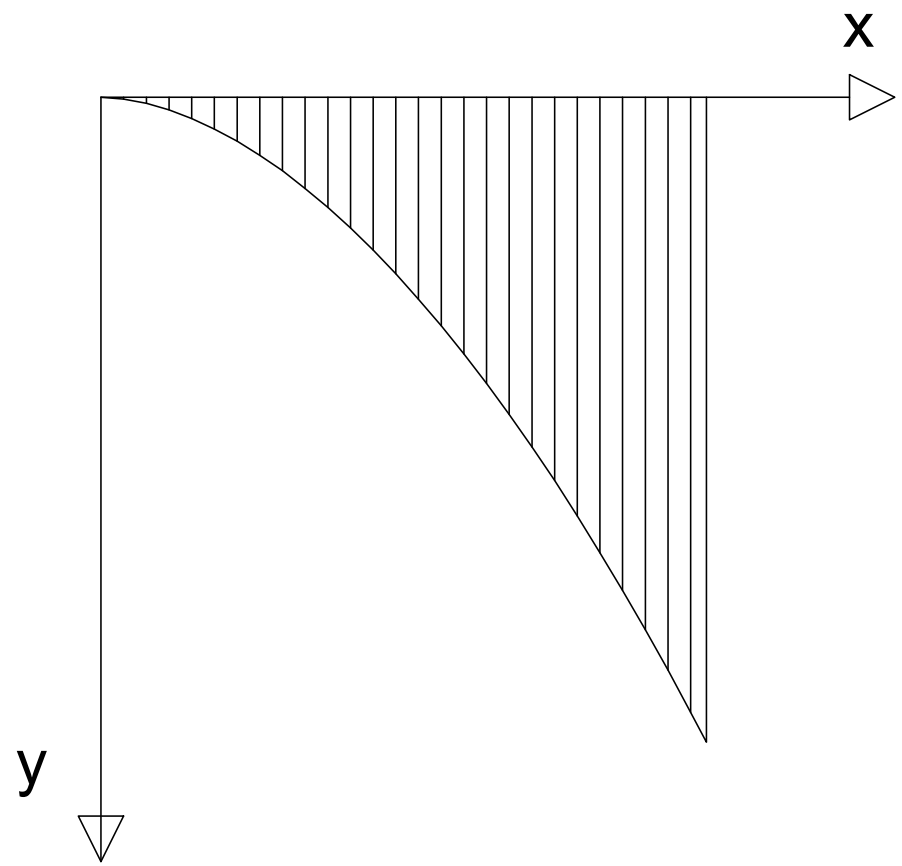
PROFILO CREAGER SCIMEMI

$$\frac{y}{h} = 0.47 \left( \frac{x}{h} \right)^{1.8}$$
