## PROGETTO PER LA RICOSTRUZIONE DELLE CORRIVAZIONI IN SINISTRA DEL CANALE ACQUE ALTE – LOTTO 1

### PROGETTO ESECUTIVO

## RELAZIONE GENERALE

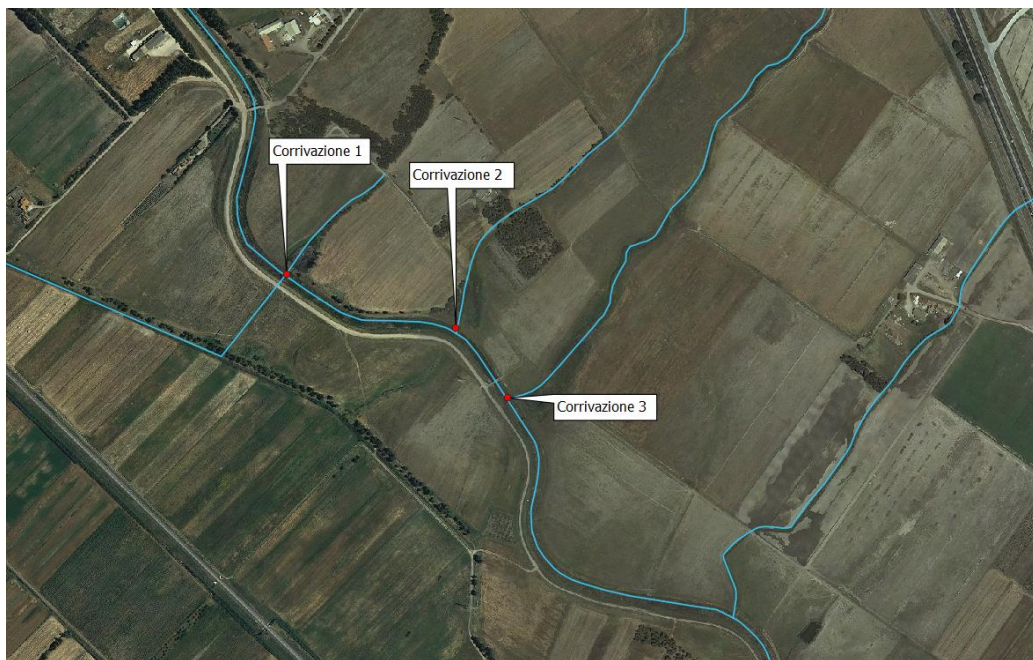
*Figura 4 – Confluenze oggetto di criticità*

- confluenza del rio Perdosu;
- confluenza del torrente "Sa Gora" di Uras;
- immissione del canale acque alte nel diversivo del rio Mogoro.

L'area di intervento ricade appena a valle della suddetta confluenza del rio Perdosu, uno dei punti più critici manifestatisi in occasione del Ciclone Cleopatra.

Gli interventi in progetto prevedono la ricostruzione dei manufatti di immissione nel Canale delle Acque Alte di due dei tre compluvi minori di cui alla figura 4.

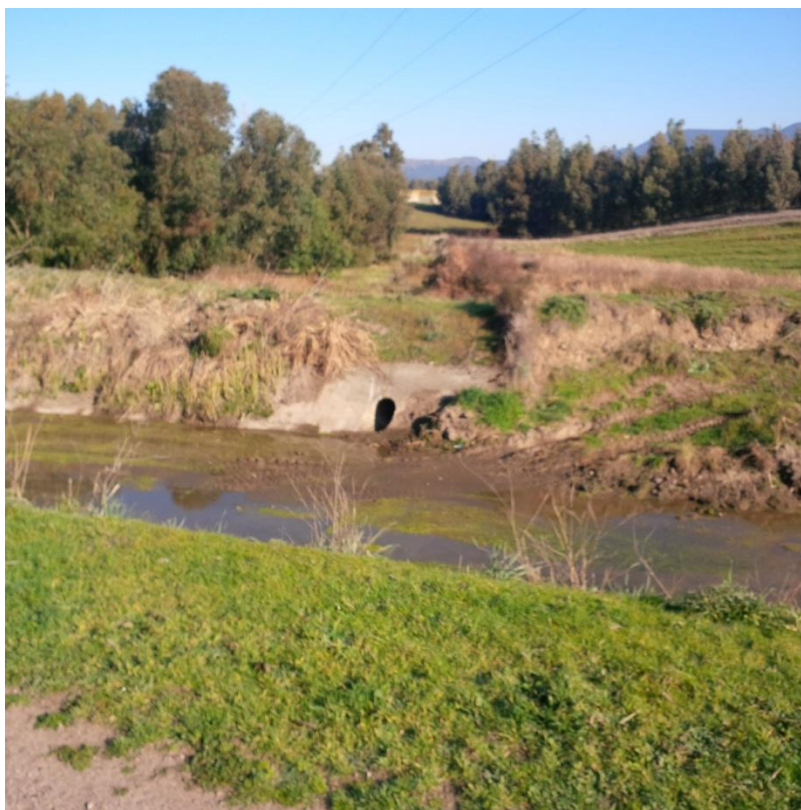
*Foto 1 - Corrivazione 1 allo stato attuale. A destra del tombino la rampa provvisoria*

Inoltre, l'assenza di piste di accesso all'interno del Canale rende difficili le operazioni di manutenzione e pulizia, essenziali per il corretto deflusso delle acque. A tal uopo, infatti, in occasione degli interventi in alveo si rende sempre necessario realizzare una rampa provvisoria.

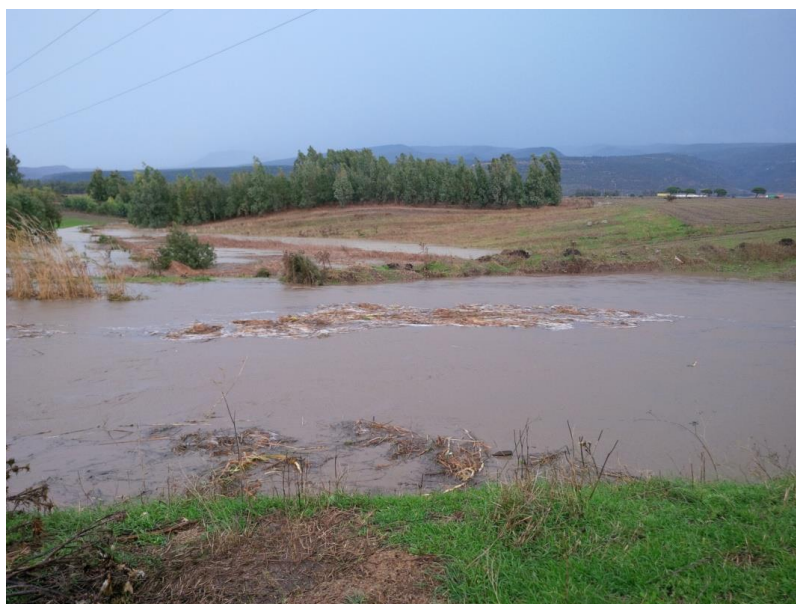
*Foto 2 - Corrivazione 1 durante l'evento del 18 novembre 2013.*
