## PROGETTO PER LA RICOSTRUZIONE DELLE CORRIVAZIONI IN SINISTRA DEL CANALE ACQUE ALTE – LOTTO 1

### PROGETTO ESECUTIVO

## RELAZIONE SULLA MANUTENZIONE DEGLI ALVEI FLUVIALI

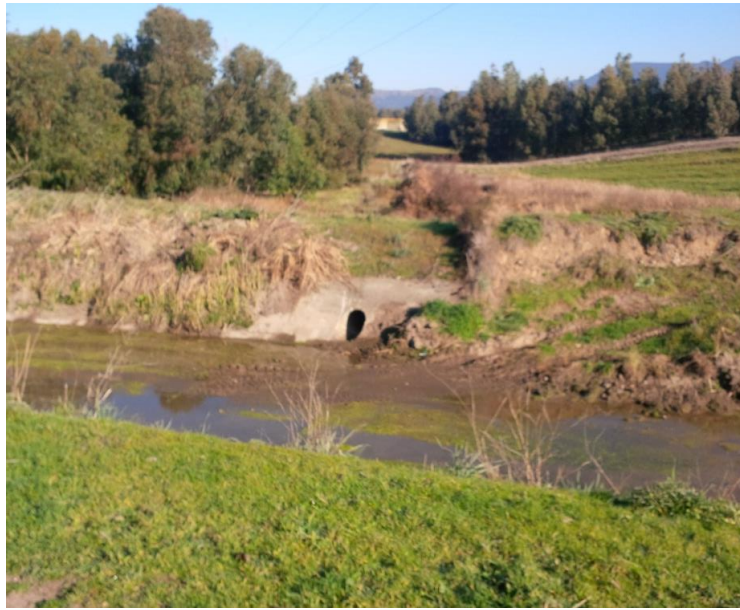
*Figura 1 – Corrivazione 1*

Nel tratto mediano, a monte dell'abitato di Uras, il territorio è caratterizzato da numerose incisioni del substrato sedimentario dovute alle corrivazioni laterali. In corrispondenza di queste, per regolarizzare la sezione del canale e consentire il transito in sponda sinistra, sono stati realizzati alcuni tratti di arginatura; il deflusso delle acque provenienti dalle corrivazioni laterali è consentito da una o due tubazioni in calcestruzzo attraversanti il rilevato a quota del fondo canale, come si può osservare nelle figure 1 e 2.

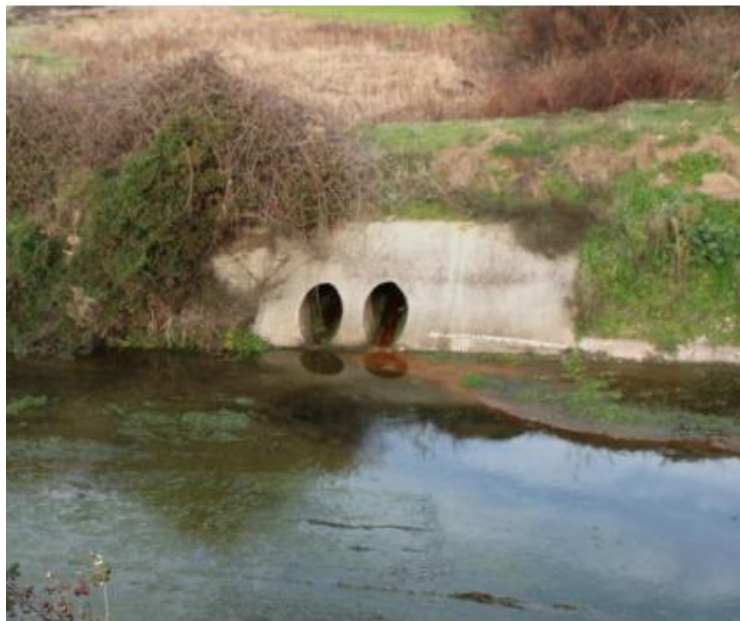
*Figura 2 – Corrivazione 3*

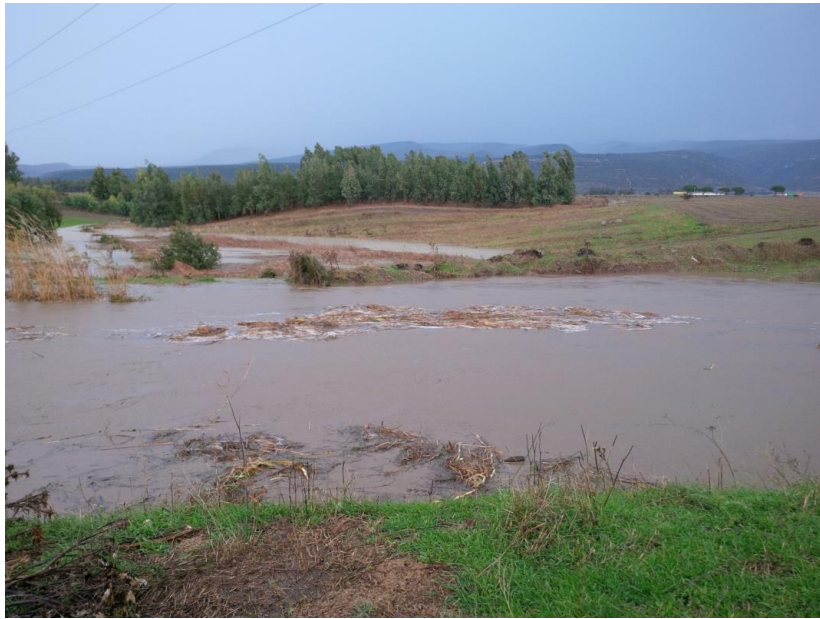
*Figura 3 - Corrivazione 1 durante l'evento del 18/11/2013*

Nel corso dell'evento alluvionale del 18 novembre 2013, l'eccezionale quantità d'acqua convogliata dalla rete idrografica ha trascinato a valle notevoli quantità di materiale arboreo e clastico. Le tubazioni di attraversamento dell'argine, otturate, hanno causato l'aggrimento o il superamento del rilevato arginale. Per effetto dei danneggiamenti è stata compromessa la stabilità e la transitabilità delle sponde, nonché l'efficienza dello sbocco, rimasto occluso dai detriti trasportati.

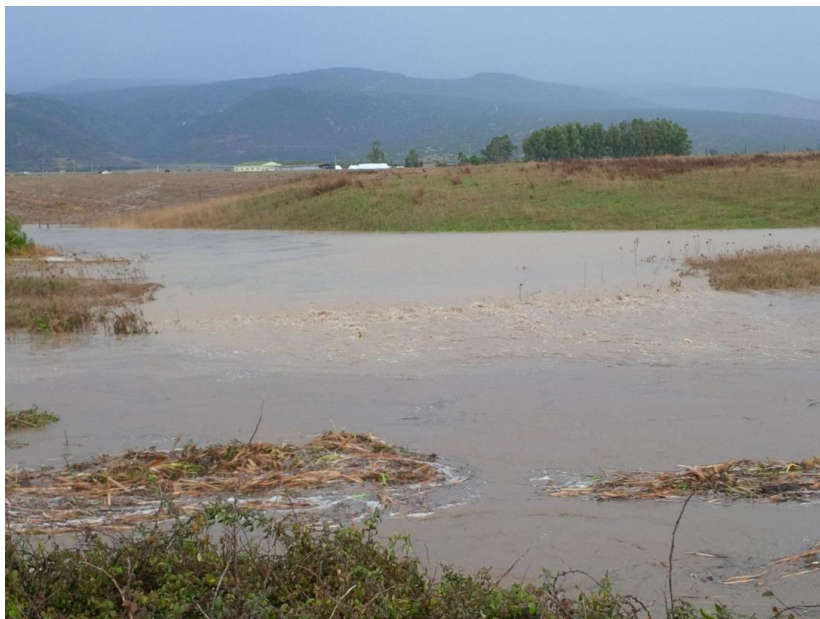
*Figura 4 - Corrivazione 3 durante l'evento del 18/11/2013*

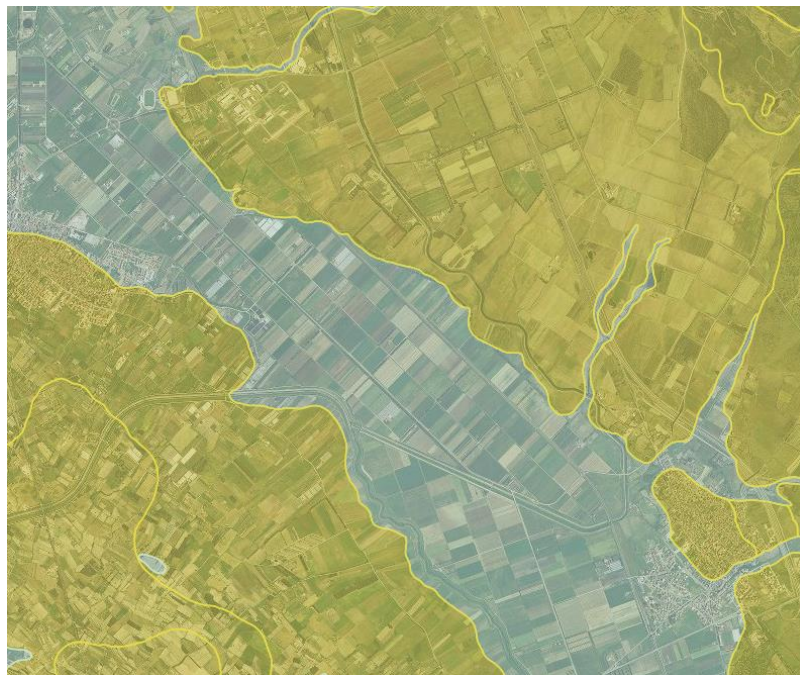
*Figura 6 – Stralcio della carta geologica della Regione Sardegna: in giallo i depositi pleistocenici dell'area continentale, e in ciano i sedimenti alluvionali*
