CONSORZIO DI BONIFICA DELL'ORISTANESE

**Programma Servizio di Piena 2019-2020**  
**Completamento degli interventi di**  
**rimodellazione e stabilizzazione dell'alveo delle**  
**sponde del rio Mogoro (nel tronco intermedio),**  
**ricalibratura della sezione e adeguamento delle**  
**arginature**

**PROGETTO ESECUTIVO**

**RELAZIONE GENERALE**

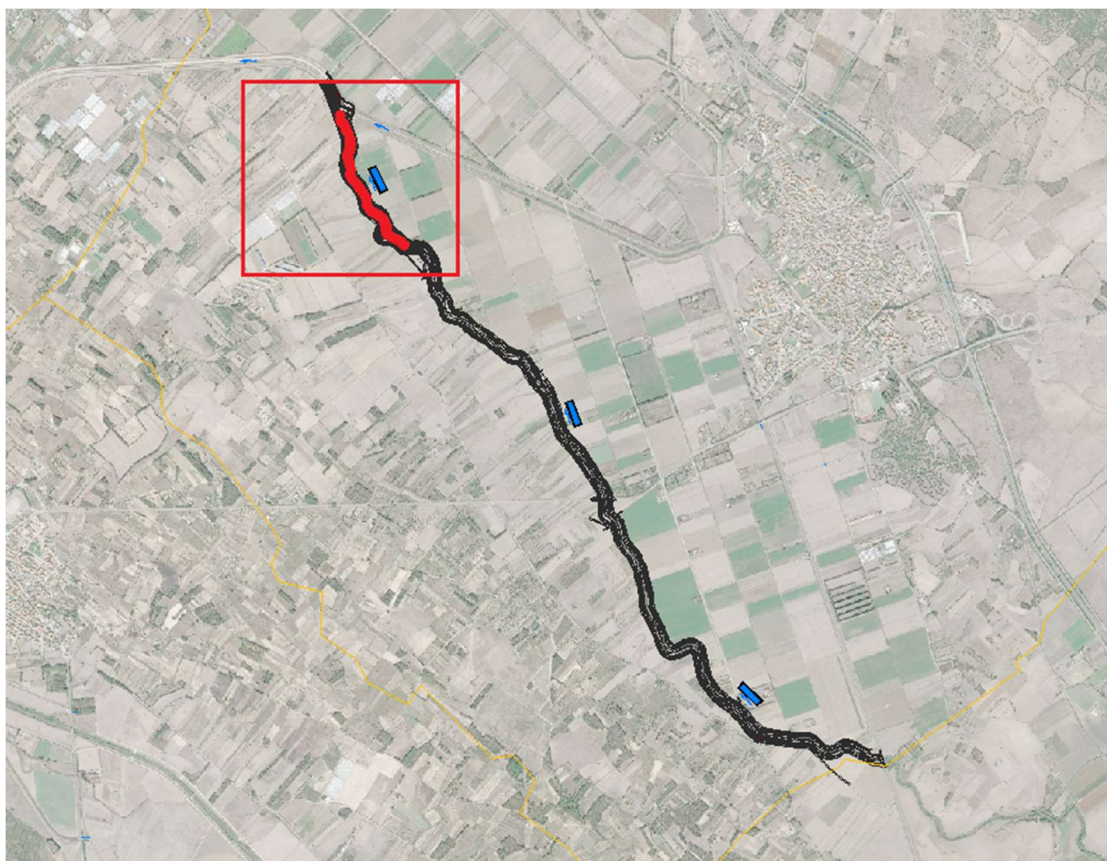
*Figura 1 – In rosso il tratto del rio Mogoro su cui si vuole intervenire*

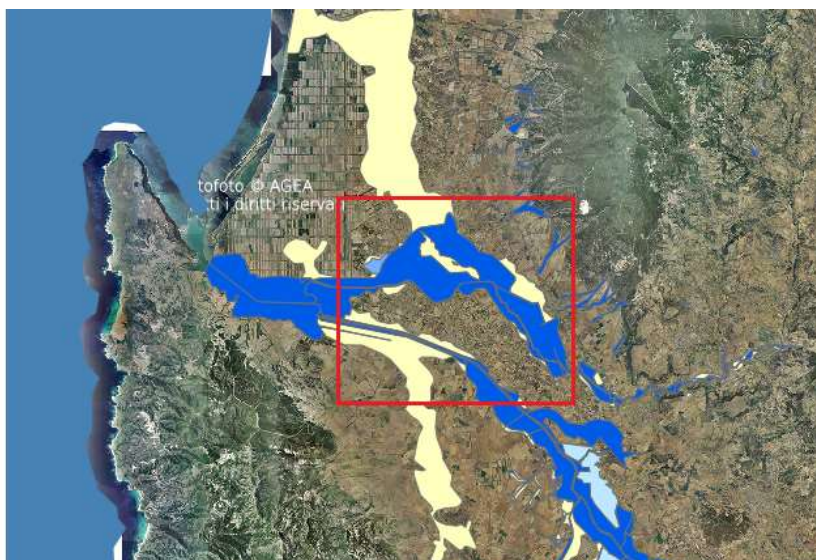
Figura 3 – Da PAI 2020 rev.59, indicazione classificazione delle aree di Pericolosità Idraulica

Rimandando alla relazione idraulica per una migliore trattazione dell'argomento, si può comunque osservare come le aree di intervento ricadano nella fascia di pericolosità molto elevata Hi4, trattandosi di interventi in alveo.

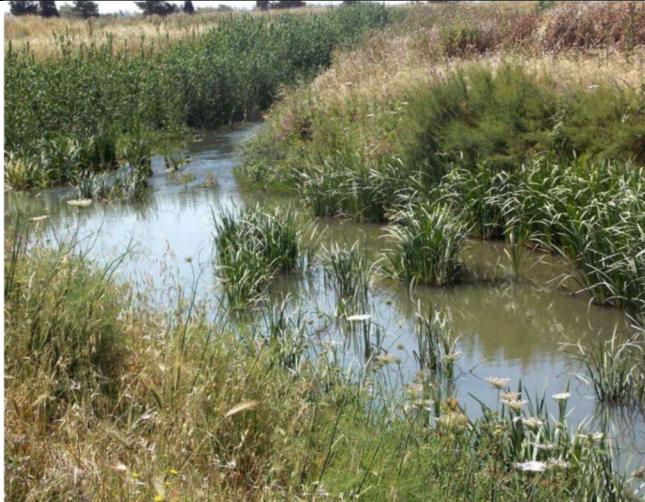
*Figura 6- Alveo e sponde del rio Mogoro*

All'interno dell'alveo fluviale la vegetazione è rappresentata da specie erbacee con strutture caratterizzate da elevata resistenza al flusso idrico alternate a radi arbusti di tamerici e giovani salici. Le specie censite sono rappresentate per lo più da radicate emergenti alle quali si associa, in alcuni tratti, la presenza della radicata sommersa *Ceratophyllum demersum*. Caratterizzanti quest'area risultano le associazioni a *Phragmites australis* e *Typha latifolia* spesso accompagnate da *Sparganium* sp. e altre specie riconducibili alla classe Phragmito-Magnocaricetea.

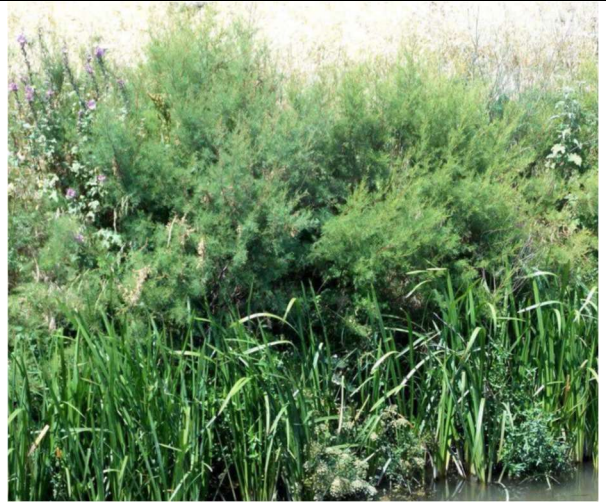
*Figura 7 - Formazioni arbustive delle sponde del rio Mogoro*

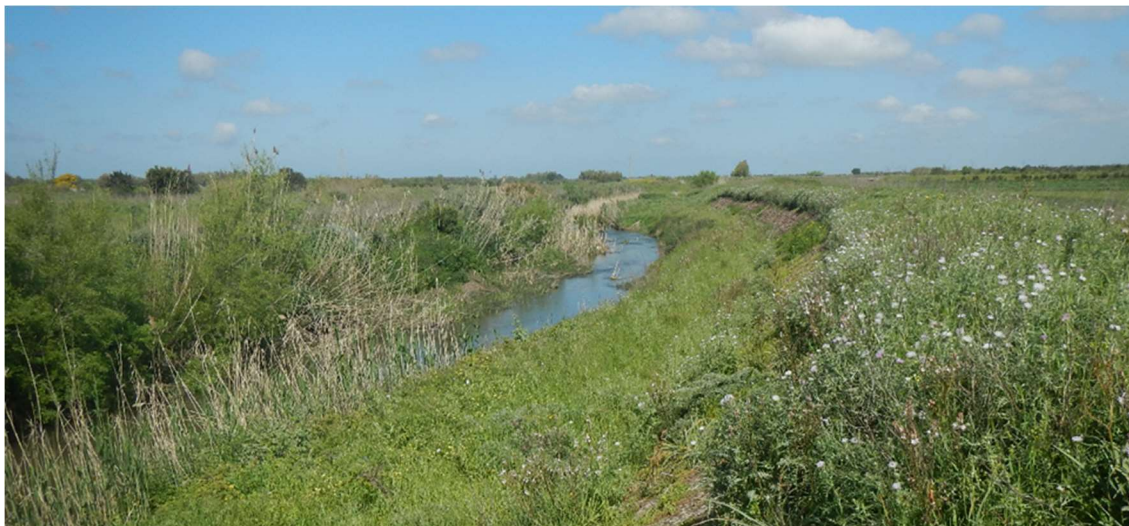
*Figura 9 - Vista alveo*

Mentre il tratto vallivo è interamente rivestito in cls risultando pulito e regolare, quello intermedio è così costituito:

- una sezione di deflusso d'alveo simil trapezia, in terra, vegetata, con sponde irregolari spesso erose;
- un sistema arginale su entrambi i lati costituito da rilevati in terra attualmente irregolari per profilo (numerose corde molli) e larghezza di coronamento. Spesso gli argini risultano in frodo, ovvero in continuità con la sponda dell'alveo attivo (coincidente con l'alveo di magra).
- una larghezza sommitale del coronamento arginale molto stretta che non permette la percorribilità con mezzi di controllo;
- delle golene tra sponde ed argini a larghezza variabile, ma non transitabili in continuità.

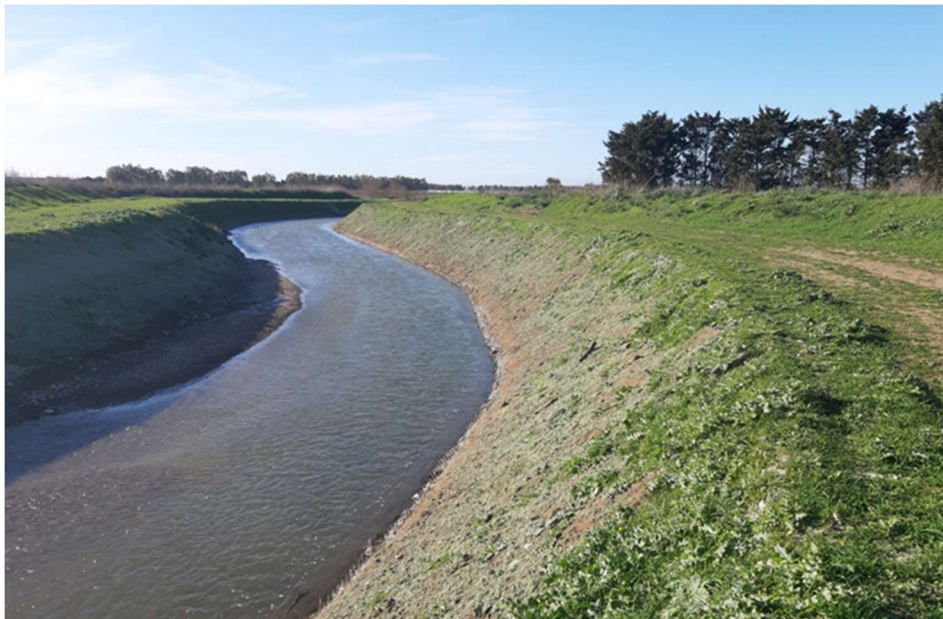
Figura 15 – Tratto Arginato del Rio Mogoro sottoposto precedentemente agli interventi

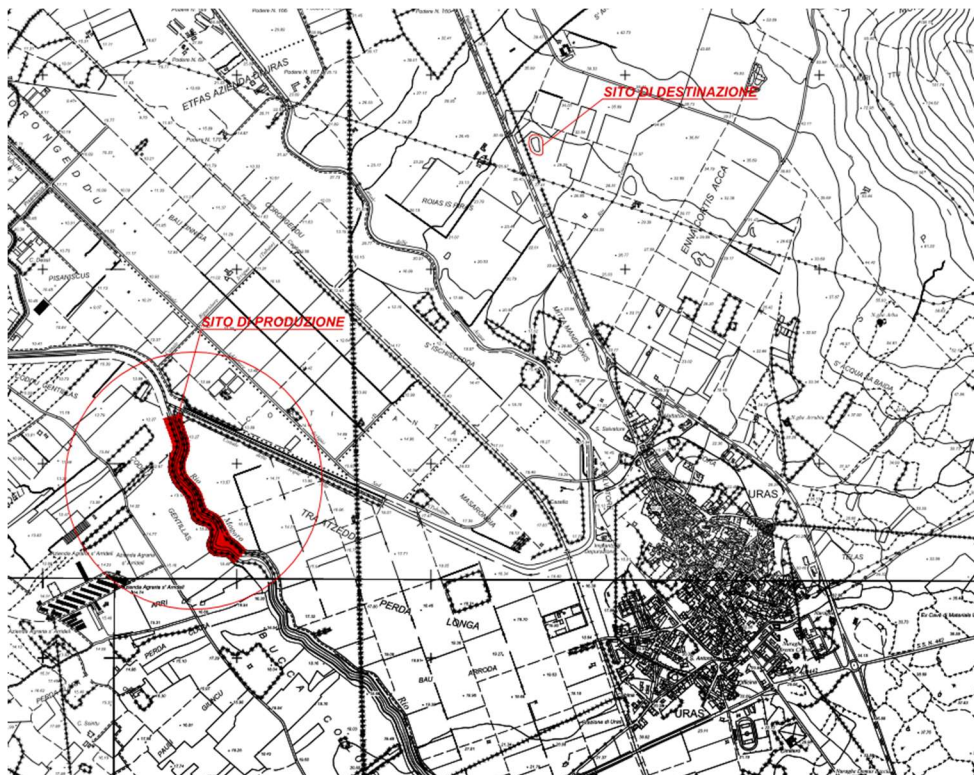
Figura 16 – Aree di Produzione e Destinazione materiale di scavo in esubero

I materiali derivanti dall'operazione di trinciatura e sfalcio della vegetazione a seguito dell'intervento di pulizia verranno triturati tramite l'ausilio di una benna trituratrice che permetterà di riutilizzare il materiale di scarto in loco. La componente di scavo in esubero dovrà invece essere allontanata dall'area golenale e verrà conferita in una area idonea sita in comune di Uras a seguito di vagliatura e setacciatura.
