| DATA<br>e<br>METEO | ANNO TAZ IONI G E N E R A L I E S P E C I A L I<br>SULL'ANDAMENTO E MODO DI ESECUZIONE DEI LAVORI,<br>AVVENIMENTI STRAORDINARI E TEMPO IMPIEGATO |
|---|---|
| 04/03/2025<br>SOLE 20.0 °C<br>Precip. ASSENTI<br>06/03/2025<br>SOLE 20.0 °C<br>Precip. ASSENTI | <p>Sopralluogo del Direttore dei Lavori: nel cantiere di Tramatzu la CE.SI. e la ditta Tecnoattraversamenti srl proseguono a rilento questa mattina le attività nella camera di spinta del microtunnelling (tratto B) a causa di un problema al sistema di pompaggio dell'acqua e, pertanto, oltre il rostro iniziale sono stati infissi nel tratto del Rio Mare 'e foghe completamente n. 23 tubi DE 2500 mm, il n. 24 è in fase di infissione (circa 50%) con il n. 25 posizionato nel sistema di perforazione.</p> <p>Una squadra di operai della CE.SI. ha iniziato a disarmare il muro di chiusura della vasca di fine intervento del Tratto A, il cui getto è stato effettuato ieri, unitamente ai muri delle vasche di inizio intervento del tratto B e della vasca di inizio intervento del tratto A, e successivamente la stessa operazione verrà effettuata nelle altre vasche. Nella vasca di fine intervento del tratto B è stata completata

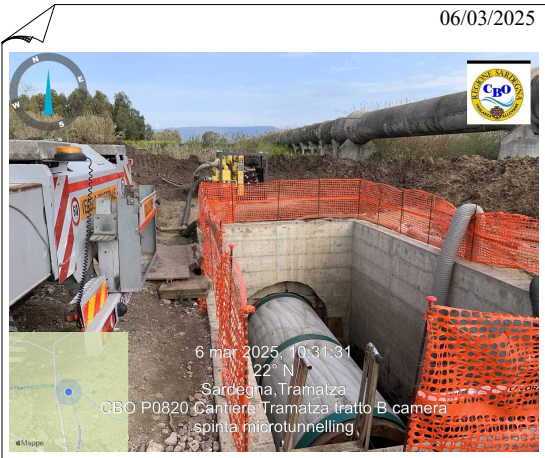
P0820 Cantiere Tramatzu Tratto B camera spinta microtunnelling by DOTT. GEOL. STEFANO SANNA (IC) .

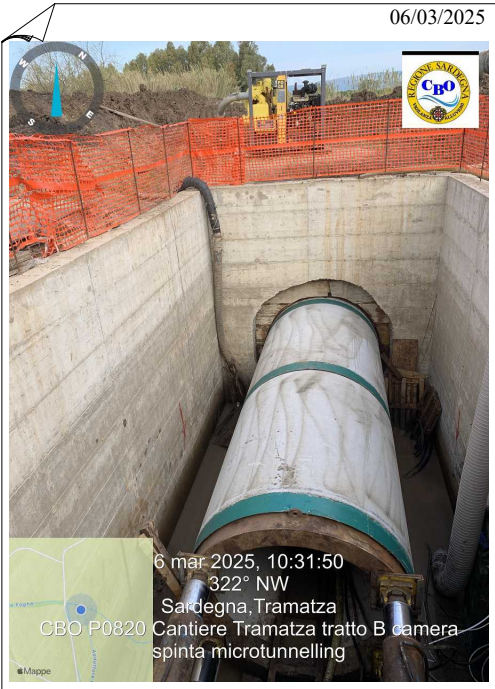
P0820 Cantiere Tramatzu Tratto B camera spinta microtunnelling by DOTT. GEOL. STEFANO SANNA (IC) .

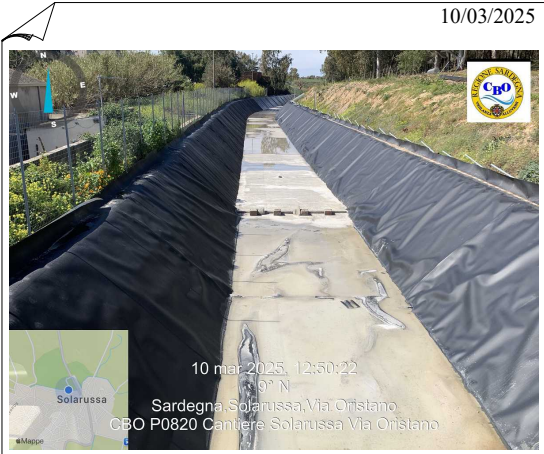
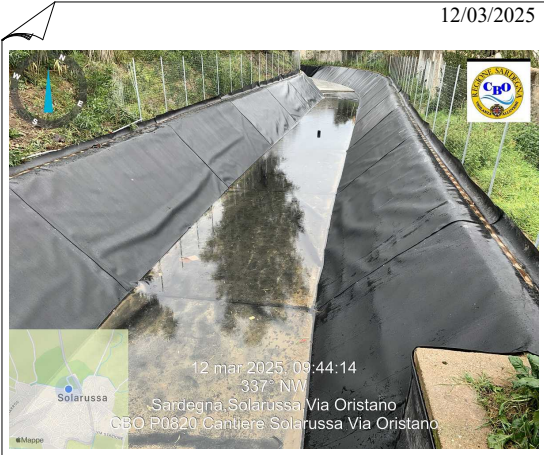
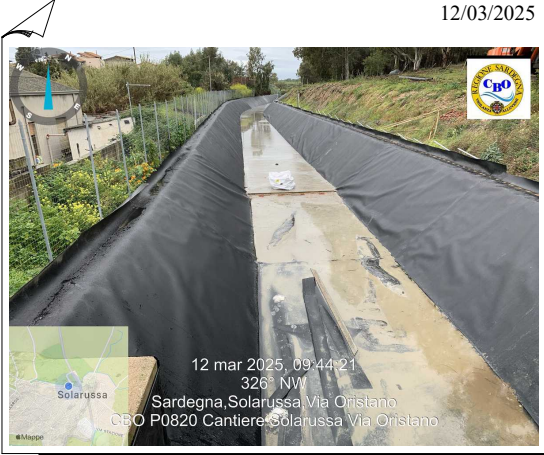
| DATA<br>e<br>METEO | ANNO TAZIONI GENERALI E SPECIALI<br>SULL'ANDAMENTO E MODO DI ESECUZIONE DEI LAVORI,<br>AVVENIMENTI STRAORDINARI E TEMPO IMPIEGATO |
|---|---|
| 12/03/2025<br>SOLE 20.0 °C<br>Precip. ASSENTI | <div><div>10/03/2025</div><div></div><div>P0820 Cantiere Solarussa tratto Via Oristano by DOTT. GEOL. STEFANO SANNA (IC)</div></div> <p>Visita del Direttore dei lavori nel cantiere di Solarussa dove nel tratto di Via Oristano (verso Via Tempio) risulta ancora da completare la cementazione del fondo del canale di un ultimo tratto di circa 50 metri verso il ponticello di Via Tempio. Non risulta presente alcun operaio, essendo una giornata particolarmente piovosa.</p> <div><div>12/03/2025</div><div></div><div>P0820 Cantiere Solarussa tratto Via Oristano (verso Via Tempio) by DOTT. GEOL. STEFANO SANNA (IC)</div></div> <div><div>12/03/2025</div><div></div><div>P0820 Cantiere Solarussa tratto Via Oristano (verso Via Tempio) by DOTT. GEOL. STEFANO SANNA (IC)</div></div> <div>13/03/2025<br/>SOLE 20.0 °C<br/>Precip. ASSENTI</div> <div>Visita del direttore dei lavori nel cantiere di Tramatzza dove l'attività del microtunnelling è ancora sospesa a seguito del malfunzionamento del sistema per la rottura del nastro. Anche per tale motivo si è svolto un sopralluogo con l'impresa CE.SI (Geom. Sabiu) e la Tecnoattraversamenti (Ing. Ferrazzuolo) per la verifica dello stato dei lavori e per concordare l'urgente ripresa degli stessi. Presumibilmente i lavori riprenderanno la prossima settimana, tra lunedì e martedì.</div> |

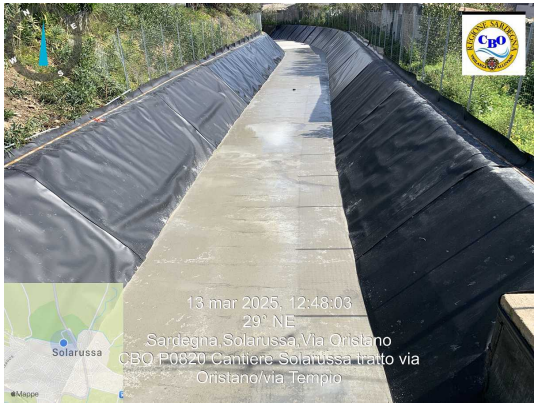
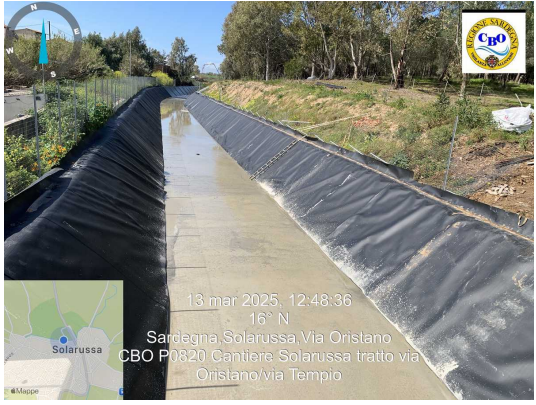
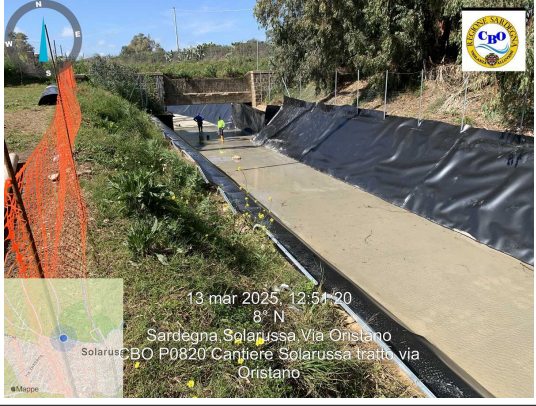
| <div> DATA<br/>e<br/>METEO </div> | <div> ANNOTAZIONI GENERALI E SPECIALI<br/>SULL'ANDAMENTO E MODO DI ESECUZIONE DEI LAVORI,<br/>AVVENIMENTI STRAORDINARI E TEMPO IMPIEGATO </div> |
|---|---|
| | <div> <div> <div>13/03/2025</div> <div> 13 mar 2025, 12:48:03<br/> 29° NE<br/> Sardegna Solarussa, Via Oristano<br/> CBO P0820 Cantiere Solarussa tratto via<br/> Oristano/via Tempio </div> </div> <div> P0820 Cantiere Solarussa Tratto Via Tempio/Via Oristano by DOTT. GEOL. STEFANO SANNA (IC) </div> </div> <div> <div> <div>13/03/2025</div> <div> 13 mar 2025, 12:48:36<br/> 16° N<br/> Sardegna Solarussa, Via Oristano<br/> CBO P0820 Cantiere Solarussa tratto via<br/> Oristano/via Tempio </div> </div> <div> P0820 Cantiere Solarussa Tratto Via Tempio/Via Oristano by DOTT. GEOL. STEFANO SANNA (IC) </div> </div> <div> <div> <div>13/03/2025</div> <div> 13 mar 2025, 12:51:20<br/> 8° N<br/> Sardegna Solarussa, Via Oristano<br/> CBO P0820 Cantiere Solarussa tratto via<br/> Oristano </div> </div> <div> P0820 Cantiere Solarussa Tratto Via Oristano by DOTT. GEOL. STEFANO SANNA (IC) </div> </div> |

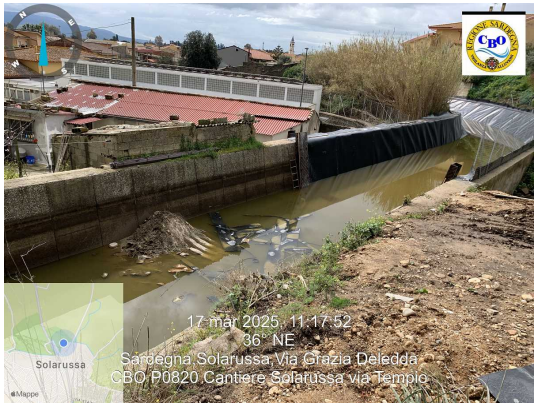
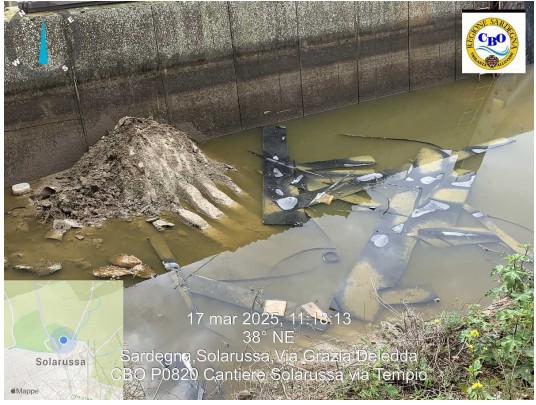
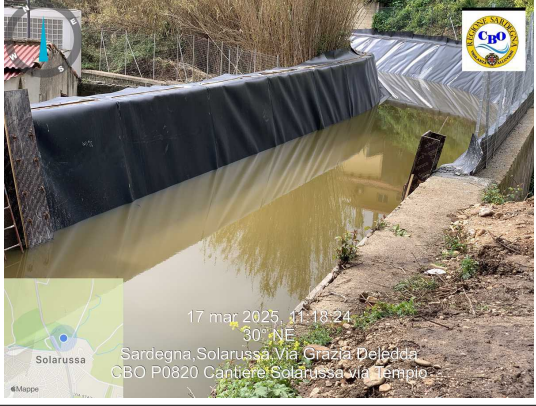
| DATA<br>e<br>METEO | ANNO TAZIONI GENERALI E SPECIALI<br>SULL'ANDAMENTO E MODO DI ESECUZIONE DEI LAVORI,<br>AVVENIMENTI STRAORDINARI E TEMPO IMPIEGATO |
|---|---|
| | <div><div><div>17/03/2025</div><div></div><div>P0820 Cantiere Solarussa Via Deledda/Via Tempio by DOTT. GEOL. STEFANO SANNA (IC)</div></div><div><div>17/03/2025</div><div></div><div>P0820 Cantiere Solarussa Via Deledda/Via Tempio by DOTT. GEOL. STEFANO SANNA (IC)</div></div><div><div>17/03/2025</div><div></div><div>P0820 Cantiere Solarussa Via Deledda/Via Tempio by DOTT. GEOL. STEFANO SANNA (IC)</div></div></div> |

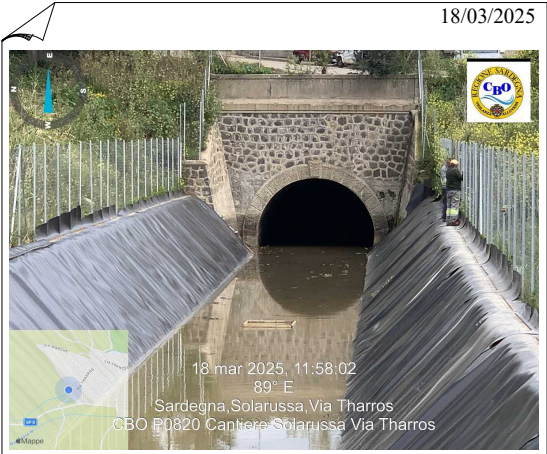
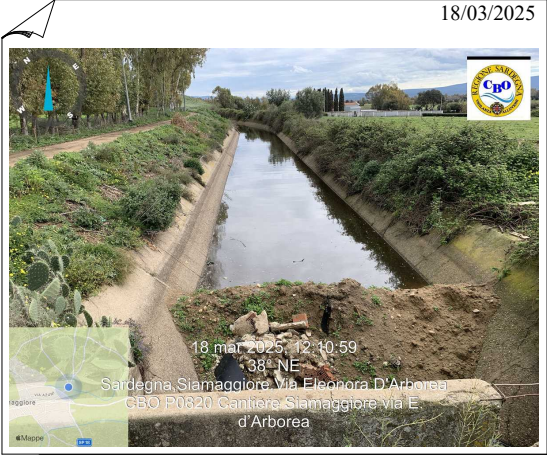
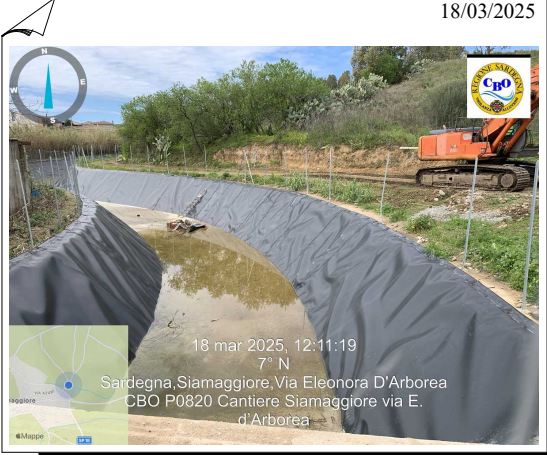
| DATA<br>e<br>METEO | ANNO TAZIONI GENERALI E SPECIALI<br>SULL'ANDAMENTO E MODO DI ESECUZIONE DEI LAVORI,<br>AVVENIMENTI STRAORDINARI E TEMPO IMPIEGATO | | |
|---|---|---|---|
| | <div><div>18/03/2025</div><div></div><div>P0820 Cantiere Solarussa Tratto Via Tharros by DOTT. GEOL. STEFANO SANNA (IC)</div></div> <div><div>18/03/2025</div><div></div><div>P0820 Cantiere Siamaggiore Tratto Via E. d'Arborea by DOTT. GEOL. STEFANO SANNA (IC)</div></div> <div><div>18/03/2025</div><div></div><div>P0820 Cantiere Siamaggiore Tratto Via E. d'Arborea by DOTT. GEOL. STEFANO SANNA (IC)</div></div> <tr><td>19/03/2025<br/>SOLE 20.0 °C<br/>Precip. ASSENTI</td><td>Visita del direttore dei lavori nel cantiere di Tramatzà dove da ieri sono riprese le attività del microtunnelling (Tratto B) con l'impresa Tecnoattraversamenti Srl, e la Agueci Francesco noleggio autogru e trasporti srl. Sono stati scaricati 2 carrelli di terreno, per cui l'avanzamento nell'infissione è minimo rispetto a quando è stata interrotta la lavorazione, circa 10 giorni fa, con il tubo-camicia DN 2500 mm n. 24 in fase di infissione e quello n. 25 a seguire già predisposto nella camera di spinta.</td></tr> | 19/03/2025<br>SOLE 20.0 °C<br>Precip. ASSENTI | Visita del direttore dei lavori nel cantiere di Tramatzà dove da ieri sono riprese le attività del microtunnelling (Tratto B) con l'impresa Tecnoattraversamenti Srl, e la Agueci Francesco noleggio autogru e trasporti srl. Sono stati scaricati 2 carrelli di terreno, per cui l'avanzamento nell'infissione è minimo rispetto a quando è stata interrotta la lavorazione, circa 10 giorni fa, con il tubo-camicia DN 2500 mm n. 24 in fase di infissione e quello n. 25 a seguire già predisposto nella camera di spinta. |

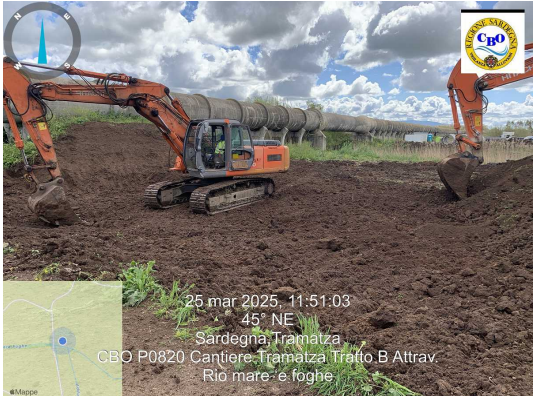
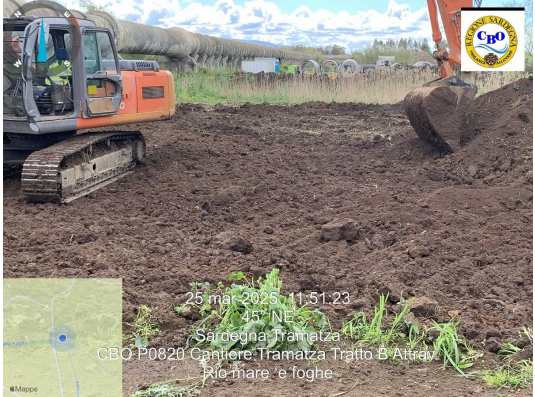
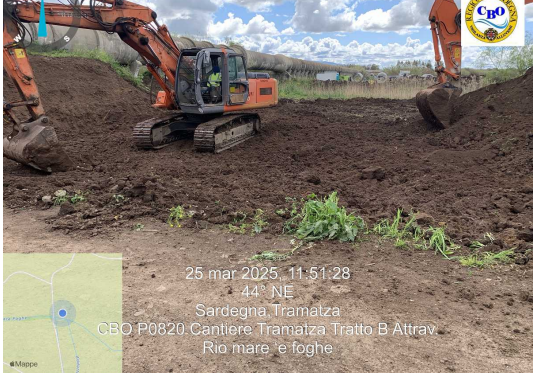
| DATA<br>e<br>METEO | ANNO TAZIONI GENERALI E SPECIALI<br>SULL'ANDAMENTO E MODO DI ESECUZIONE DEI LAVORI,<br>AVVENIMENTI STRAORDINARI E TEMPO IMPIEGATO |
|---|---|
| | <div data-bbox="970 241 1519 698"> <p>25/03/2025</p> </div> <p><i>P0820 Cantiere Tramatzza Tratto B (pressi camera di arrivo) by DOTT. GEOL. STEFANO SANNA (IC)</i></p> <div data-bbox="970 757 1519 1214"> <p>25/03/2025</p> </div> <p><i>P0820 Cantiere Tramatzza Tratto B (pressi camera di arrivo) by DOTT. GEOL. STEFANO SANNA (IC)</i></p> <div data-bbox="970 1272 1519 1729"> <p>25/03/2025</p> </div> <p><i>P0820 Cantiere Tramatzza Tratto B (pressi camera di arrivo) by DOTT. GEOL. STEFANO SANNA (IC)</i></p> <div data-bbox="87 1809 242 1886"> <p>26/03/2025<br/>SOLE 20.0 °C<br/>Precip. ASSENTI</p> </div> <p>Visita del direttore dei lavori nel cantiere di Tramatzza dove i lavori del microtunnelling (Tratto B), con l'impresa Tecnoattraversamenti Srl, sino a martedì sono rimasti bloccati a causa dell'impossibilità di proseguire con l'infissione dei tubi con il sistema idraulico in quanto a monte dei tubi-camicia già interrati (rostro) il terreno impastato di acqua ha creato una barriera che non consente la prosecuzione dei lavori con la metodologia sinora utilizzata. Pertanto, da questa mattina l'impresa Tecnoattraversamenti Srl sta predisponendo il terreno dalla parte opposta al sistema di infissione (camera di arrivo) per scavare sino alla profondità di posa dei tubi-camicia, intercettando il rostro e poter così riprendere l'infissione dalla camera di spinta sino al raggiungimento della camera di arrivo (scavando e infiggendo con il sistema idraulico) e concludere così questo tratto di attraversamento del rio mare 'e foghe.</p> <div data-bbox="114 2042 215 2065"> <p>28/03/2025</p> </div> <p>Visita del direttore dei lavori nel cantiere di Tramatzza dove i lavori del microtunnelling (Tratto B), con l'impresa Tecnoattraversamenti Srl,</p> |

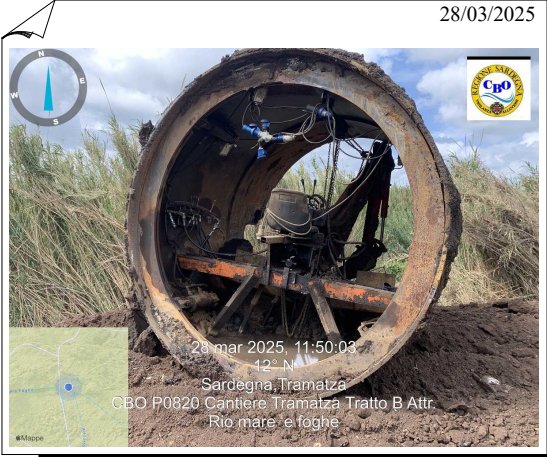
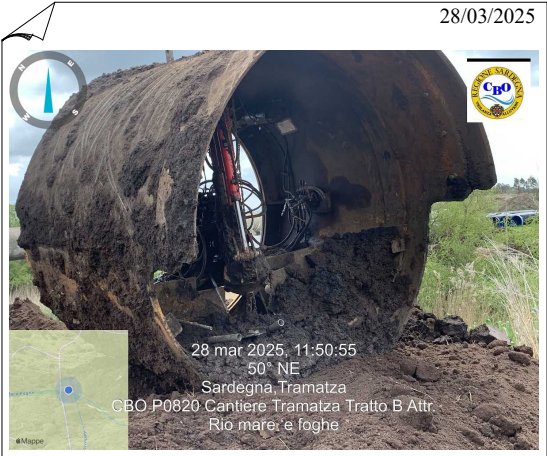
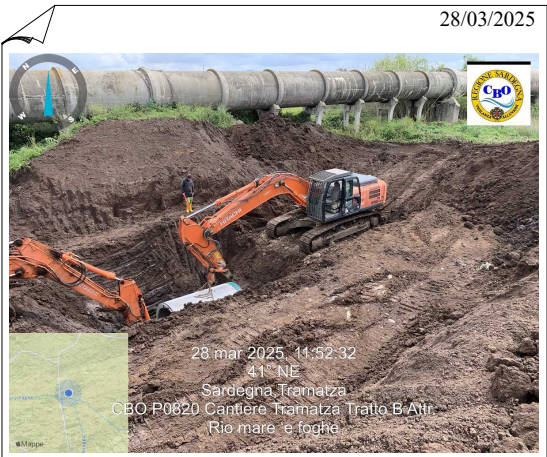
| DATA<br>e<br>METEO | ANNO TAZ IONI GENERALI E SPECIALI<br>SULL'ANDAMENTO E MODO DI ESECUZIONE DEI LAVORI,<br>AVVENIMENTI STRAORDINARI E TEMPO IMPIEGATO |
|---|---|
| SOLE 20.0 °C<br>Precip. ASSENTI | <p>continua lo scavo del terreno dalla parte opposta al sistema di infissione (camera di arrivo, in destra del rio Mare 'e foghe) sino alla profondità di posa delle tubazioni, collocando il tubo-camicia n. 26 in continuità con quello intercettato e infisso dalla camera di spinta. I lavori proseguiranno in questo modo sino alla camera di arrivo.</p> <div><div>28/03/2025</div><div></div></div> <p>P0820 Cantiere Tramatzà Tratto B (pressi camera arrivo) by DOTT. GEOL. STEFANO SANNA (IC) .</p> <div><div>28/03/2025</div><div></div></div> <p>P0820 Cantiere Tramatzà Tratto B (pressi camera arrivo) by DOTT. GEOL. STEFANO SANNA (IC) .</p> <div><div>28/03/2025</div><div></div></div> <p>P0820 Cantiere Tramatzà Tratto B (pressi camera arrivo) by DOTT. GEOL. STEFANO SANNA (IC) .</p> |
