PROSECUZIONE DEGLI INTERVENTI PROGRAMMATI NELL'ANNUALITÀ 2012 DI  
RIMODELLAZIONE E STABILIZZAZIONE DELL'ALVEO E DELLE SPONDE DEL RIO  
MOGORO MEDIANTE GABBIONATE METALLICHE O ALTRI IDONEI SISTEMI DI  
INGEGNERIA NATURALISTICA, NEL TRATTO COMPRESO TRA L'ATTRAVERSAMENTO  
DELLA S.P. 47 E LA CONFLUENZA CON IL CANALE ACQUE ALTE.

## PROGETTO ESECUTIVO

## RELAZIONE TECNICA DI CALCOLO

***Allegato 1.5 Relazione tecnica di calcolo***

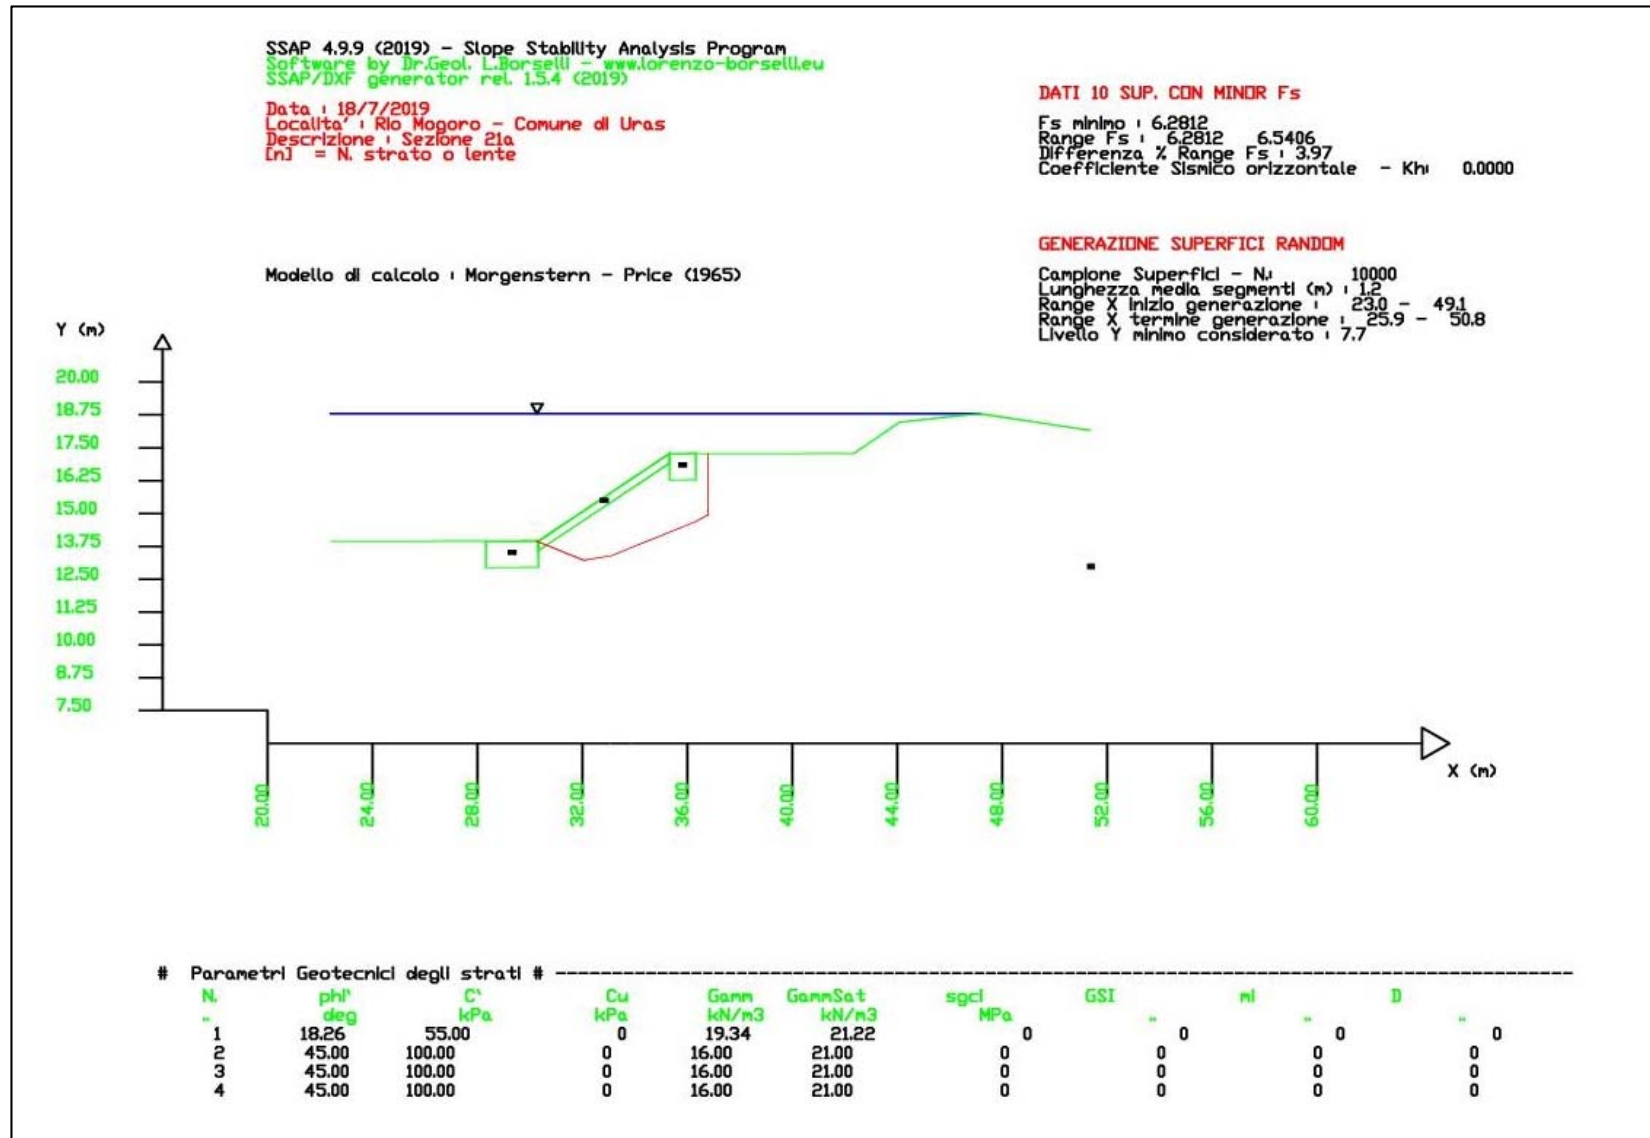
## Verifica di stabilità in condizioni di piena catastofica

La verifica è stata condotta relativamente a due sezioni: una sezione tipo (per cui è stata presa come riferimento la sezione 14a) rappresentativa del tratto oggetto d'intervento, e una sezione completamente in scavo (per la quale cioè non è prevista la riprofilatura della scarpata con materiale di scavo). Ciascuna delle due sezioni è stata oggetto di verifica in relazione a tre configurazioni idrauliche del rio: in periodo di magra, dove la falda è inesistente, in periodo di morbida, ovvero quando il livello idrico raggiunge il piano golenale e in periodo di piena catastrofica quando si ha il raggiungimento del coronamento arginale. In questi ultimi due casi è stato trascurato, nel calcolo, il sovraccarico stabilizzante del battente idrico sulla sponda dell'alveo. A favore di sicurezza è attivata la modalità di calcolo con la "tension crack" e viene trascurato l'effetto stabilizzante della pressione idrostatica.

Come è intuibile, stante l'attuale conformazione delle scarpate che presentano fronti spioventi, l'assetto finale è stabile in tutte le simulazioni effettuate, con coefficienti di sicurezza sostanzialmente superiori a 4. Si nota l'effetto "tension cracks" caratterizzato dal tratto verticale della curva di scivolamento al ciglio.
